COMPTE RENDU DE LA MISE A  
L'EAU D'UNE FILIERE SF EN  
RADE DE BREST

DIT/SOM.AI 89.295 - X. BOMPAIS

Compte-rendu de la mise à l'eau d'une filière sub-flottante  
en Rade de Brest

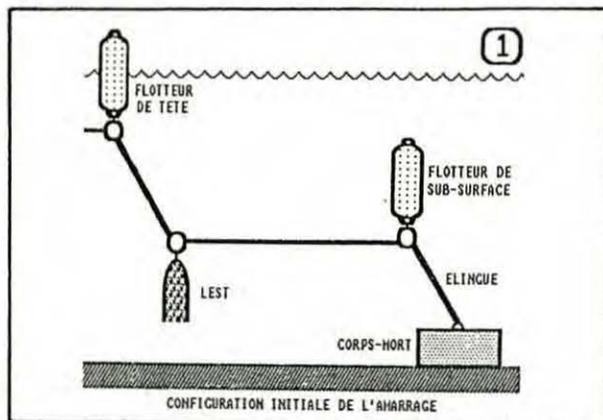
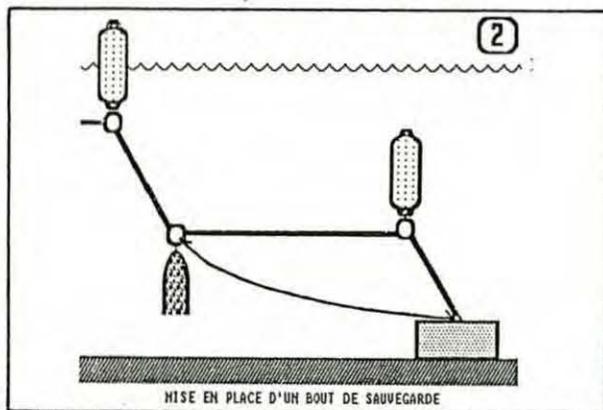
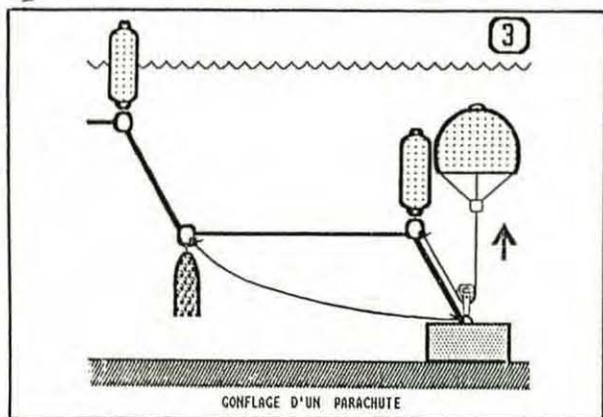
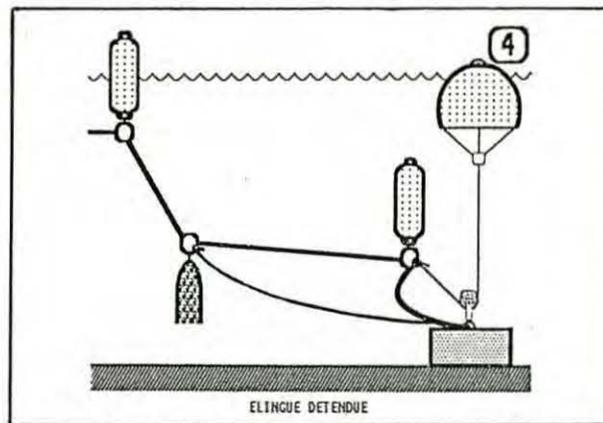
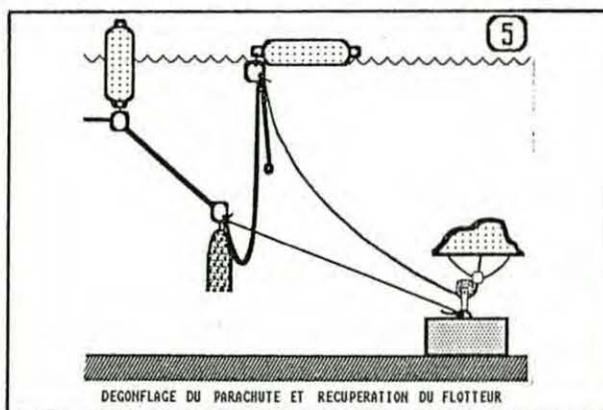
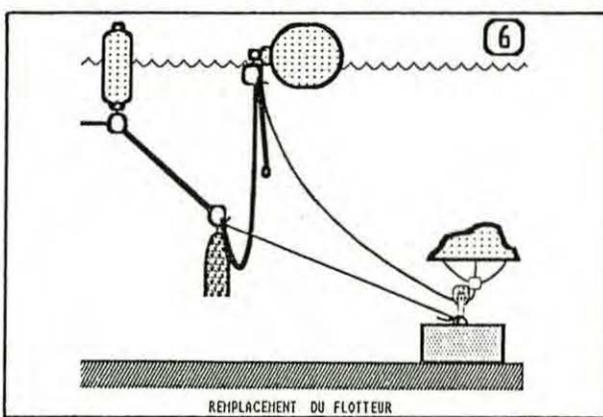
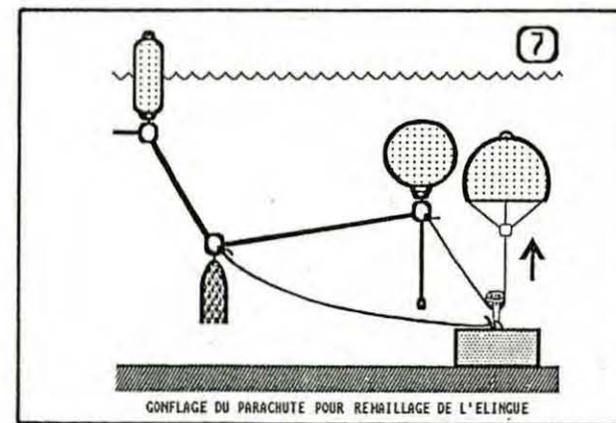
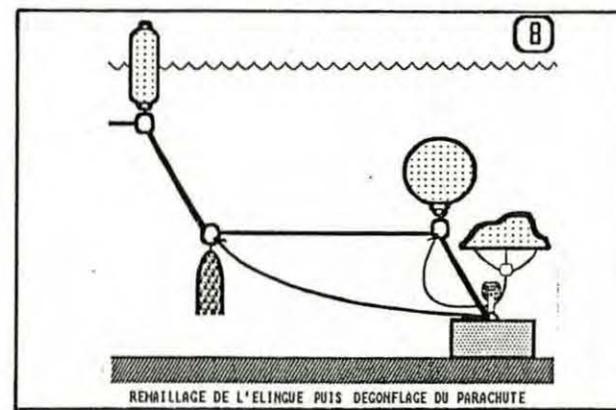
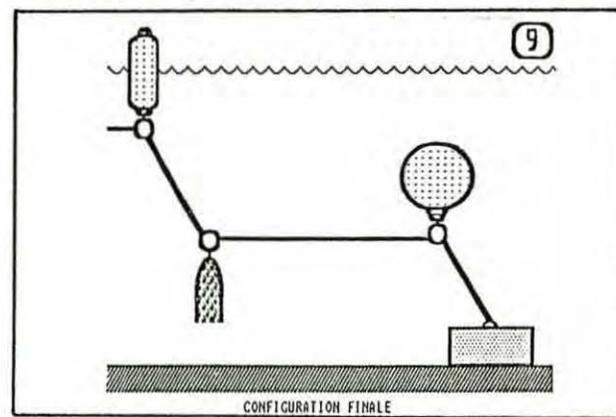
# FILIERE SUB-FLOTTANTE : remplacement d'un flotteur d'amarrage

Le contrôle en plongée de l'amarrage permet de constater que, contrairement aux tests préalables effectués sur quelques exemplaires au bassin d'essais de l'IFREMER, le flotteur de sub-surface ne résiste pas à la pression et collapse.

Lors de l'opération, il est noté que l'aussière et les élingues d'amarrage portent la marque d'une tension importante (à cause du maillage difficile de l'aussière) : quelques cosses-coeurs déformées et épissures défaites sur leur dernier passage dans les torons.

La première intervention des plongeurs est consacrée au remplacement du flotteur d'amarrage sud.

L'opération consiste à :

- \* démailler la première élingue (reliant bloc et flotteur) de manière à faire remonter le flotteur en surface;
- \* remplacer le flotteur inadapté;
- \* remailler l'élingue sur le bloc

Le flotteur inadapté est retiré et remplacé à partir de la surface.

Le flotteur de remplacement (300 litres, de forme sphérique) est ensuite coulé de la même manière que précédemment à l'aide du parachute. L'élingue est remaillée sur le bloc de béton et le parachute dégonflé. Le bout de sauvegarde est coupé et l'amarrage reprend sa forme normale.

Le flotteur de sub-surface est remplacé selon le même protocole que précédemment.

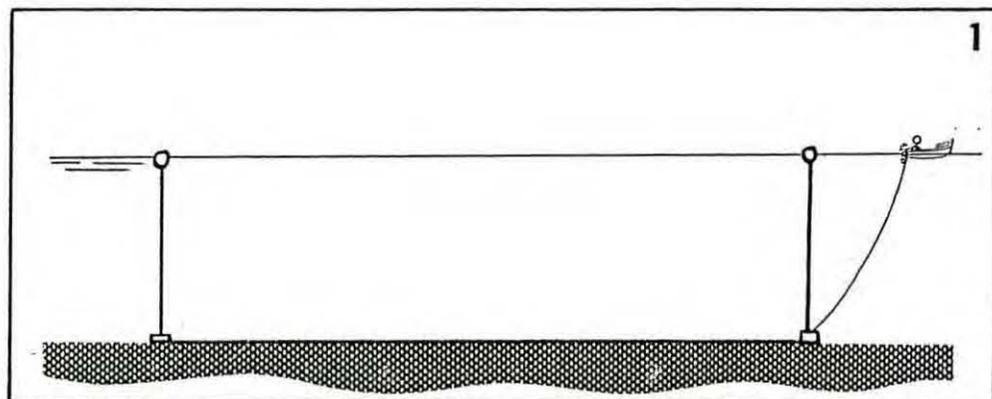
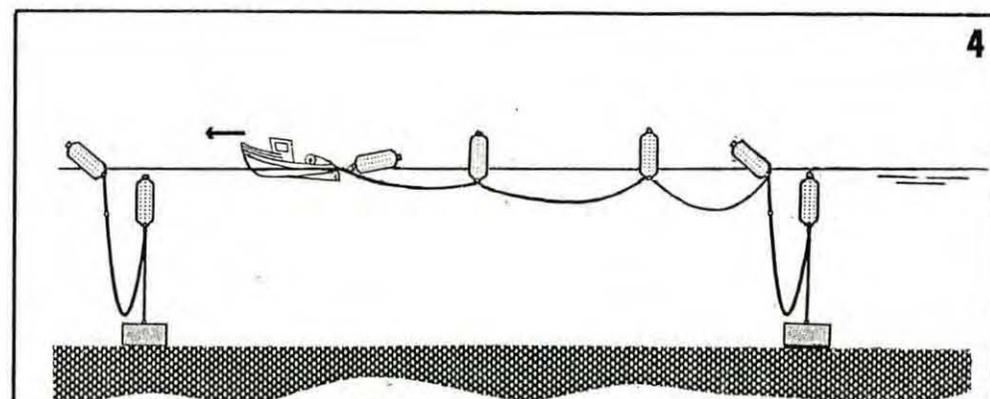
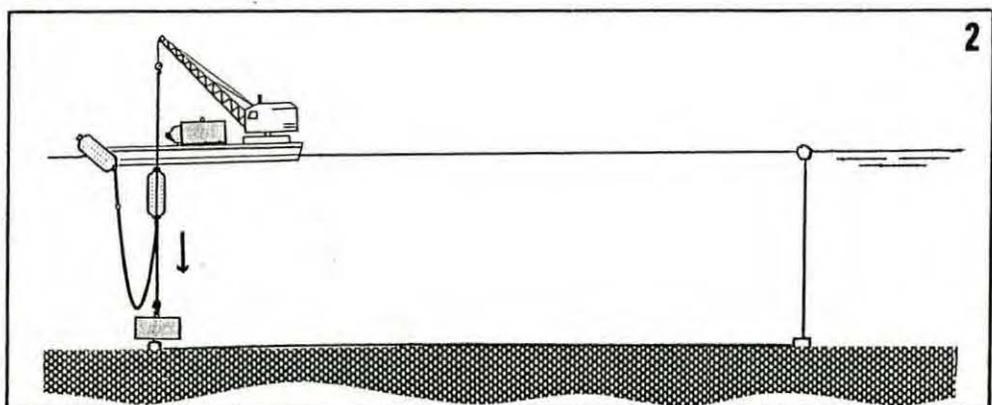
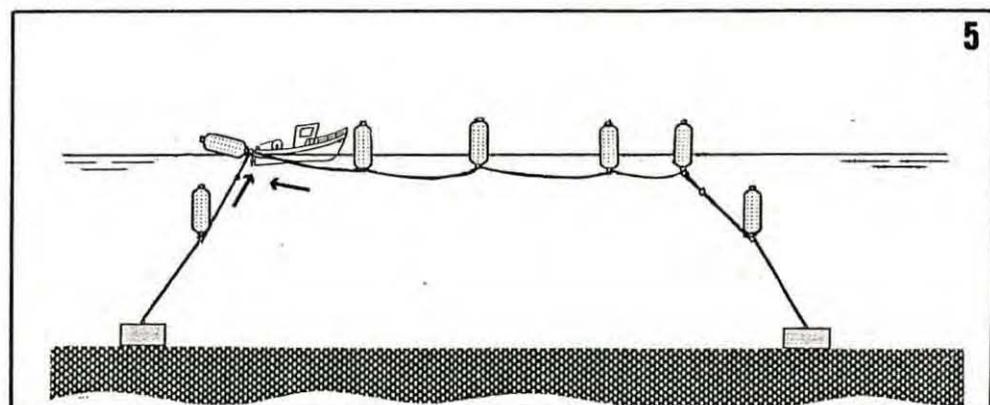
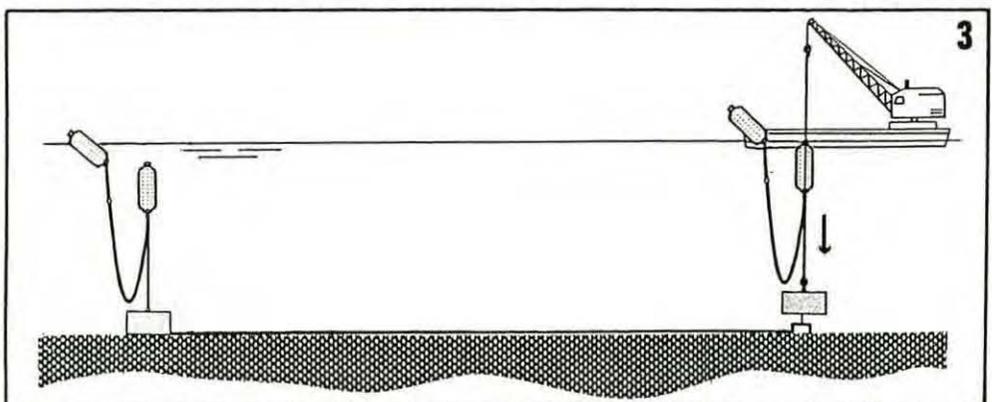
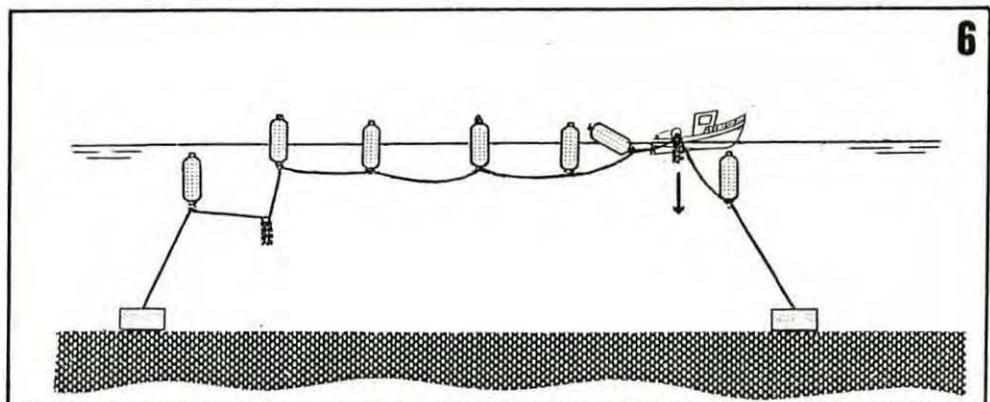
# FILIERE SUB-FLOTTANTE : mise à l'eau (blocs + bouées)

\* La manipulation a montré que le maillage de l'aussière principale de la filière sur ses amarrages est très délicat et peut entraîner des désordres dans la filière (retournement d'un bloc, tensions importantes dans les élingues...). Le problème est essentiellement dû à la masse de l'aussière (1,1 kg/m) et à la flèche qu'elle prend si elle est laissée en pendant dans l'eau. Un calcul rapide montre que pour amener cette flèche à 5 mètres, il faut exercer une tension de 1 tonne. Il est donc absolument nécessaire, lors de la mise à l'eau, de soulager l'aussière en y disposant des flotteurs intermédiaires (deux ou trois flotteurs de 200 litres). Ces considérations aboutissent à la procédure de mise à l'eau décrite sur les schémas de la page suivante.
