Annexe 1 :
**Exemple de traitement permettant d'estimer la surface
couverte par les ulves sur un site d'échouage**

Annexe 3 :
Aperçu des fiches descriptives par site
Réalisation IODDE-CEVA

Inventaire de Mai 2018 :

Fiches de synthèse des observations terrain

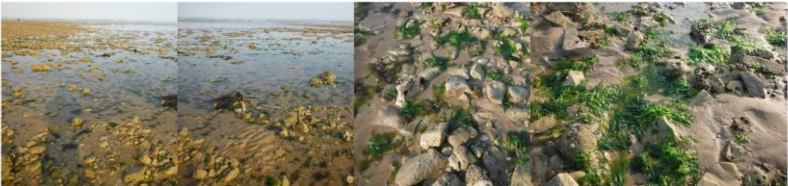
Photo n°2330

Vue générale de l'échouage. Il ne reste que quelques ulves et quelques entéromorphes rubanées fixées.
