Janvier 2014 - RST/LER/PC/14.01

## Etude sanitaire de la zone 17.52 Ronce les Bains - Barat

Charente-Maritime

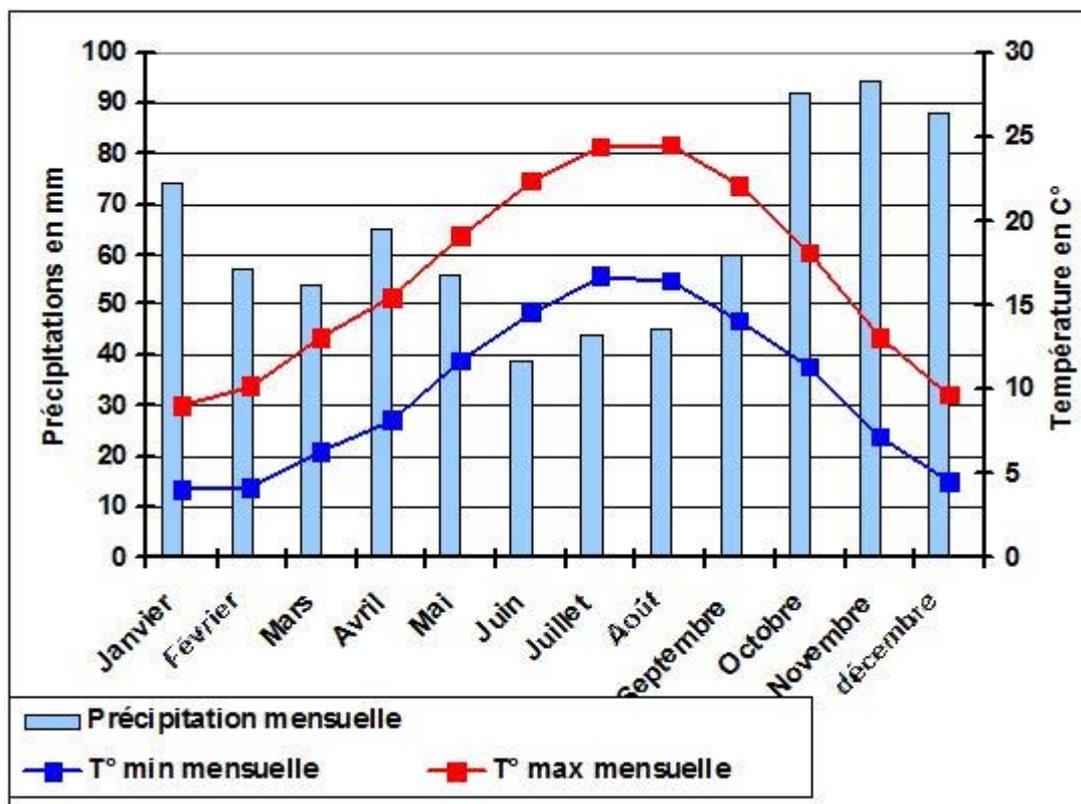
Les périodes pluvieuses sont concentrées sur les mois d'octobre, novembre et décembre (Figure 1). Ces périodes sont propices au ruissellement et au lessivage des sols.

La Figure 1 représente les précipitations et températures minimum et maximum mensuelles normales à la station météorologique de La Rochelle. Les normales correspondent aux moyennes calculées sur la période 1981-2010.

Figure 1 : Précipitations et températures minimum et maximum mensuelles normales à la station météorologique de La Rochelle (données Météo-France).

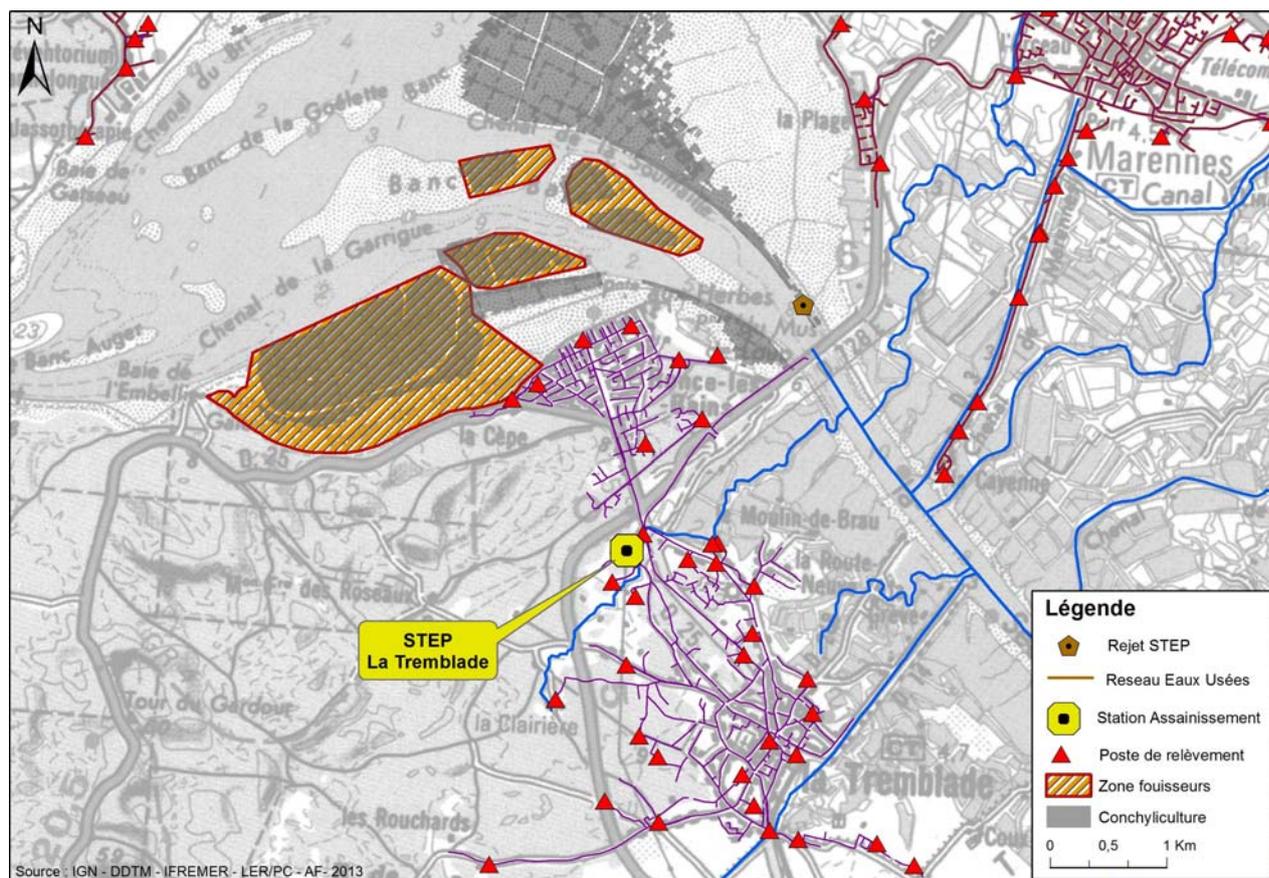
Carte 6 : Réseau d'assainissement de la station d'épuration de la Tremblade.

Le réseau d'assainissement collectif de la commune de La Tremblade est de type séparatif avec un taux de raccordement à 99 %. Le Tableau 3 présente les principales caractéristiques de cette station d'épuration.

Après un traitement tertiaire par filtration et chloration, les effluents sont rejetés dans l'estuaire de la Seudre sous le pont de Mus de Loup (Carte 6).

Cette station présente un dimensionnement conforme aux charges entrantes, elle dispose par ailleurs d'un traitement tertiaire de désinfection par chloration.

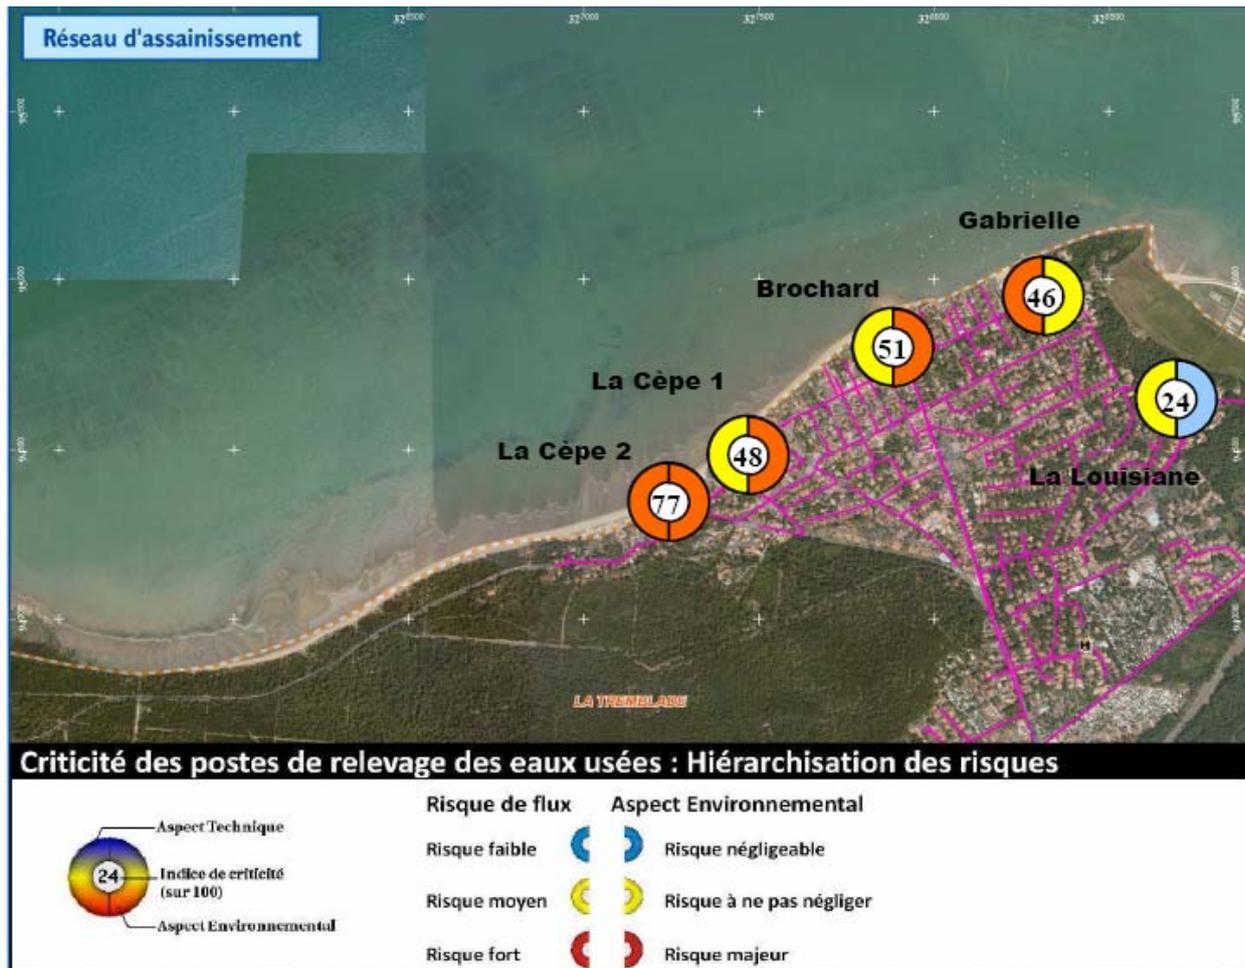
Carte 7 : Localisation et criticité des postes de relevage des eaux usées [5].

La Carte 7 présente la localisation des postes de relèvements les plus proches de la zone étudiée et une évaluation de leur criticité. Cette évaluation a été réalisée par la Compagnie des Eaux de Royan (CER) et Creocéan en 2010, elle repose sur une évaluation du risque de défaillance technique et sur l'évaluation de l'impact potentiel pour le milieu marin. Les deux évaluations combinées aboutissent à un score de criticité global sur une échelle où le risque maximum correspond à un score de 100.

L'évaluation du risque de défaillance technique (côté gauche du cercle, Carte 7) porte sur :

- la présence ou non de pompe de secours,
- le type de permutation de pompe (manuelle ou automatique),
- la prise en charge totale ou non par un groupe électrogène,
- la présence ou non d'une bache tampon, d'un trop plein et d'un agitateur,
- le temps de pompage mensuel.

L'évaluation de l'impact potentiel pour le milieu (côté droit du cercle, Carte 7) porte sur :

- le type de transfert (infiltration, cours d'eau, mixte, pluvial, direct),
- la distance du milieu récepteur,
- usage sensible de la plage.

Cette évaluation met en évidence une criticité élevée pour le poste « La Cèpe 2 » liée à son positionnement géographique, et à l'absence de groupe électrogène de secours. Les deux postes « La Cèpe 1 » et « Brochard » présentent également des criticités environnementales élevées, mais une criticité technique moindre (équipés de groupe électrogène). Ces trois postes sont toutefois télé-surveillés, et les opérateurs sont donc informés rapidement des dysfonctionnements éventuels (Annexe 1 : Liste et caractéristiques des postes de relèvement de La Tremblade).

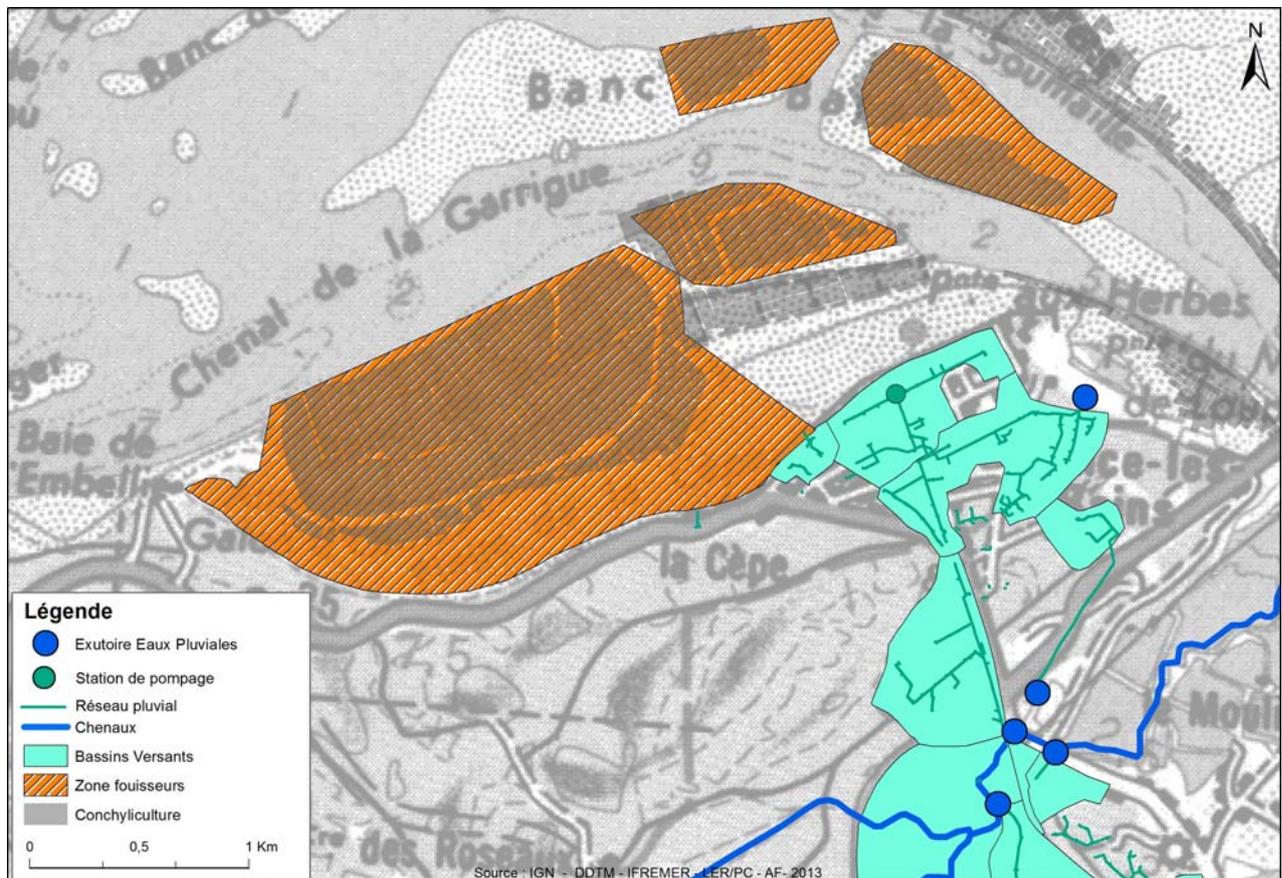
Carte 8 : Exutoires et réseau d'eaux pluviales de Ronce les Bains (Commune de la Tremblade)

La Carte 8 présente le réseau d'eaux pluviales de Ronce les Bains avec son bassin versant et les exutoires d'eaux pluviales.

Jusqu'au mois de juin 2012, une partie des eaux pluviales étaient rejetées en mer en face de la place Brochard. Cet exutoire était identifié comme une source importante de contamination fécale, et des connexions d'eaux usées sur ce réseau pluvial ont été identifiées. D'importants travaux ont été réalisés afin de déplacer le point de rejet et traiter les eaux par lagunage (Figure 2). Elles sont désormais rejetées dans le chenal du Putet [6], sur l'estuaire de la Seudre.

En revanche une autre partie du bassin versant des eaux pluviales de Ronce les Bains se rejette toujours en mer sans épuration préalable au niveau du banc de « la Floride », à l'est de la zone étudiée (Carte 8). Nous ne disposons pas de données permettant de caractériser les flux de germes d'origine fécale issus de cet exutoire.

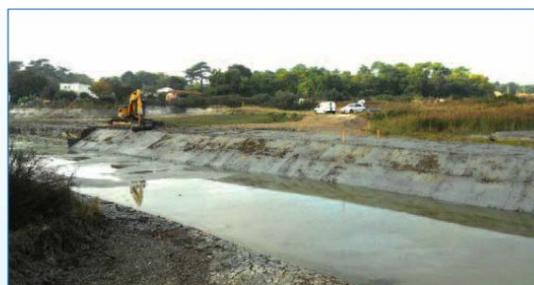
Figure 2 : Réhabilitation d'anciens marais en lagune naturelle [6].

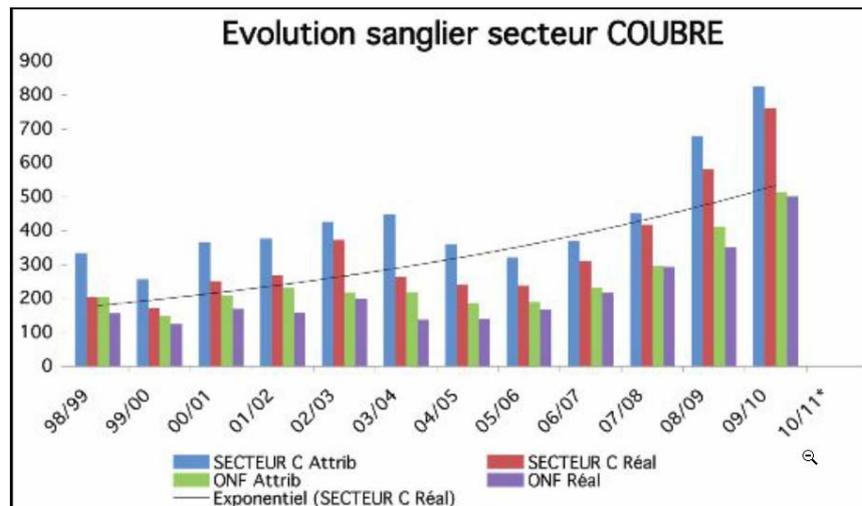
Selon les statistiques de chasse, il semble que la population de sangliers de la forêt de la Coubre soit en forte augmentation et que la densité soit importante. Plus de 2 000 sangliers ont été tués sur cette forêt d'environ 8 000 ha, lors de la saison de chasse 2010/2011 (Figure 3). Ces statistiques ne représentent pas totalement l'évolution de la population de sanglier, car elles dépendent également de l'effort de chasse. Il n'est pas non plus possible d'évaluer la proportion de cette population de sanglier qui fréquente l'estran adjacent à la zone d'étude. Cette faune sauvage qui fréquente l'estran constitue donc une source potentielle de contamination microbiologique d'origine fécale, dont l'impact n'est pas quantifiable.

Figure 3 : Evolution des statistiques de chasse des sangliers dans le secteur Coubre de 1999 à 2011 [6].

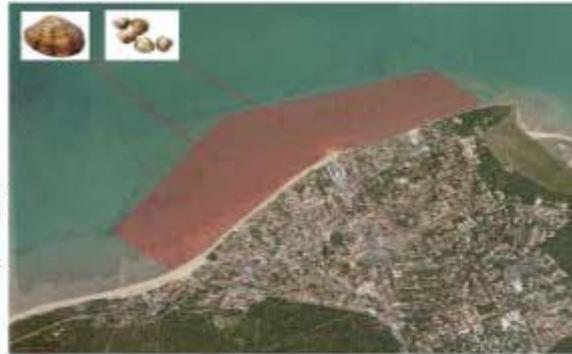
Figure 4 : Suivi pêche à pied récréative, Ronce les Bains, coques [9].

Lieu: Ronce les Bains

Coquillages: Coques

Point situé face à l'école de voile et découvre à marée. Les coques y sont d'une taille plus importante que sur les autres sites. La zone, découvrant à chaque marée, est régulièrement fréquentée.

Un point de suivi appelé « Ronce les Bains » est situé face à l'école de voile de Ronce les Bains, et suivi par l'ARS. Les prélèvements de coquillages sont réalisés sur le gisement de coques pêchées récréativement. La qualité de ce point en 2012 est affichée en C par l'ARS (Figure 4) [9]. Cependant cette estimation C par l'ARS prend en compte la présence de l'exutoire du pluvial de la place Brochard et les risques de contamination associés. Selon les résultats obtenus entre janvier 2010 et novembre 2012 par l'ARS, cette qualité serait en fait estimée B selon l'application des critères réglementaires en vigueur. En effet, sur cette période, un seul dépassement du seuil de 4 600 *E.coli* pour 100 g de CLI a été observé (Figure 4). Avec 3.8% des résultats supérieurs à ce seuil, la qualité estimée est donc en réalité B.

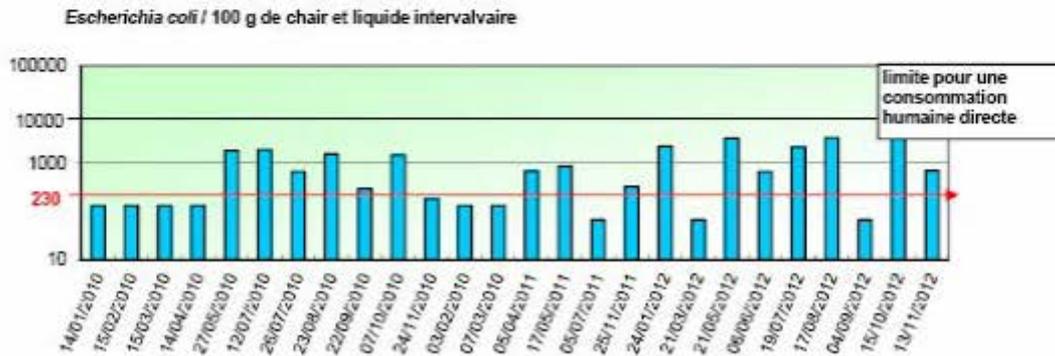
Date du prélèvement	Escherichia coli / 100 g (chair et liquide intervalvaire)	Interpretation ponctuelle
14/01/10	129	conforme
15/02/10	129	conforme
15/03/10	129	conforme
14/04/10	129	conforme
27/05/10	1780	contamination significative
12/07/10	1860	contamination significative
26/07/10	653	légère contamination
23/08/10	1510	contamination significative
22/09/10	293	légère contamination
07/10/10	1450	contamination significative
24/11/10	177	conforme
03/02/10	129	conforme
07/03/10	129	conforme
05/04/11	665	légère contamination
17/05/11	840	légère contamination
05/07/11	66	conforme
25/11/11	320	légère contamination
24/01/12	2200	contamination significative
21/03/12	66	conforme
21/05/12	3200	contamination significative
06/06/12	650	légère contamination
19/07/12	2100	contamination significative
17/08/12	3300	contamination significative
04/09/12	66	conforme
15/10/12	4700	forte contamination
13/11/12	680	légère contamination

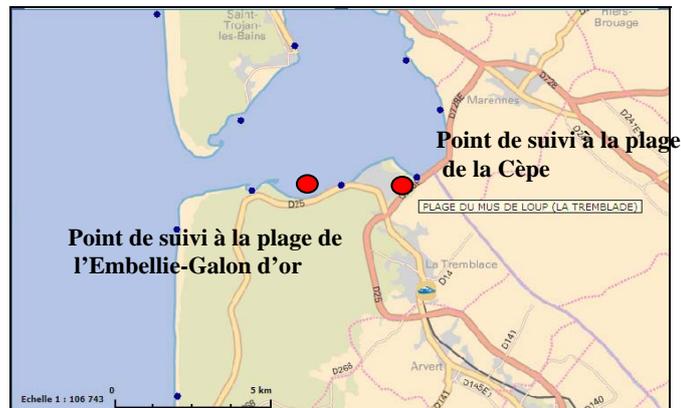
Carte 10: Points de suivi sanitaire de la qualité des eaux de baignade [10]

La Carte 10 présente les deux points de suivi de baignade correspondant à la zone étudiée (Plage de l'Embellie-Galon d'Or et Plage de la Cèpe).

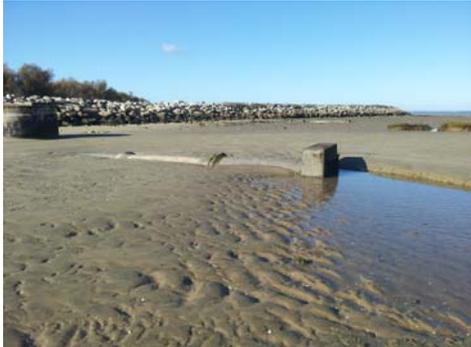
N° de lieu – Date et heure Description et commentaires	Photos	
<p><b>1</b> - 12/02/2013 à 13h30</p> <p>Exutoire pluvial de « La Floride »</p> <p>45.79889°N 001.14959°W</p>

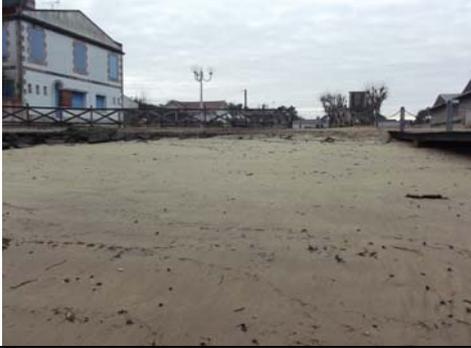
<p><b>2</b> - 12/02/2013 à 09H40 –</p> <p>Ancien emplacement du pluvial de la place Brochard</p>

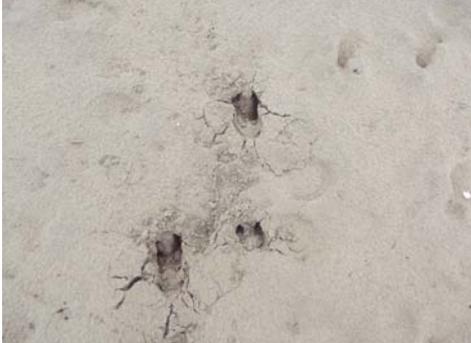
<p><b>3</b> - 12/02/2013 à 10H00 –</p> <p>Traces de Cerf</p>

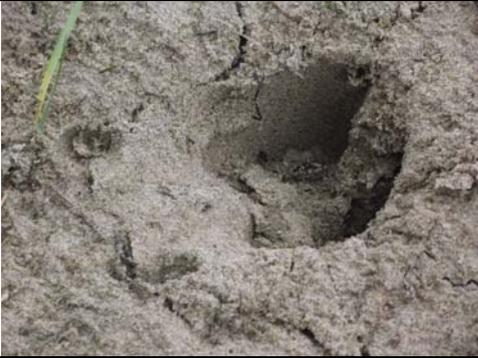
N° de lieu – Date et heure Description et commentaires	Photos	
<p><b>4</b> - 12/02/2013 à 10H30</p> <p>Traces de sanglier</p>

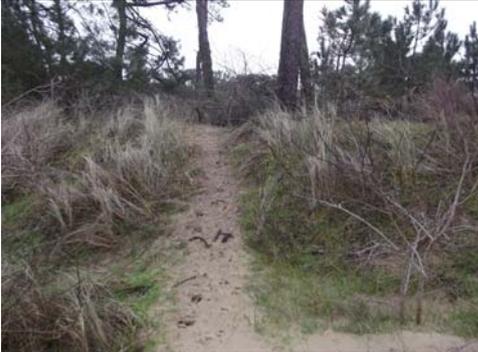
<p><b>5</b> - 12/02/2013 à 10H40</p> <p>Couloir fortement retourné, appelé « Coulée » montrant le passage répété de gibier.</p>

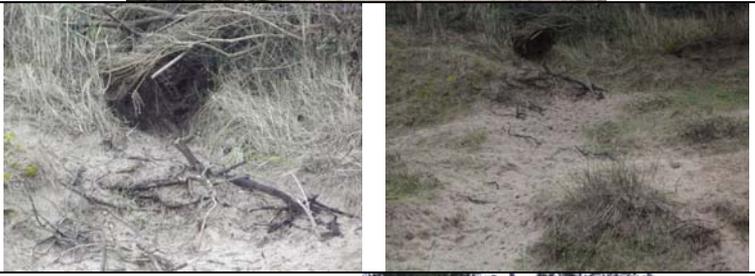
<p><b>6</b> - 12/02/2013 à 10H50</p> <p>Passage fait des animaux dans la dune à travers le grillage et traces de sangliers</p>

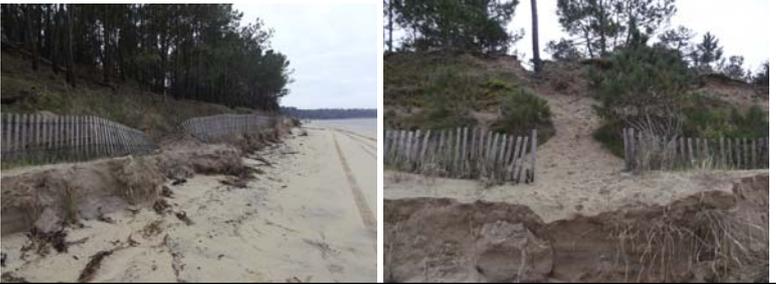
<p><b>7</b> - 12/02/2013 à 10H50</p> <p>Traces de passage de sanglier directement sur la plage</p>

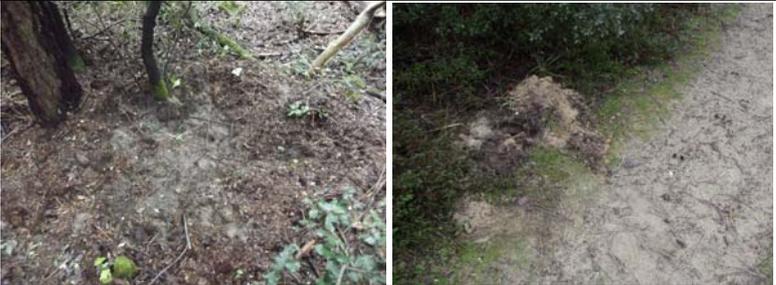
<p><b>8</b> - 12/02/2013 à 10H50</p> <p>Présence de « boutis », zones de terrain retourné par des sangliers dans la forêt à quelques mètres de la plage.</p>

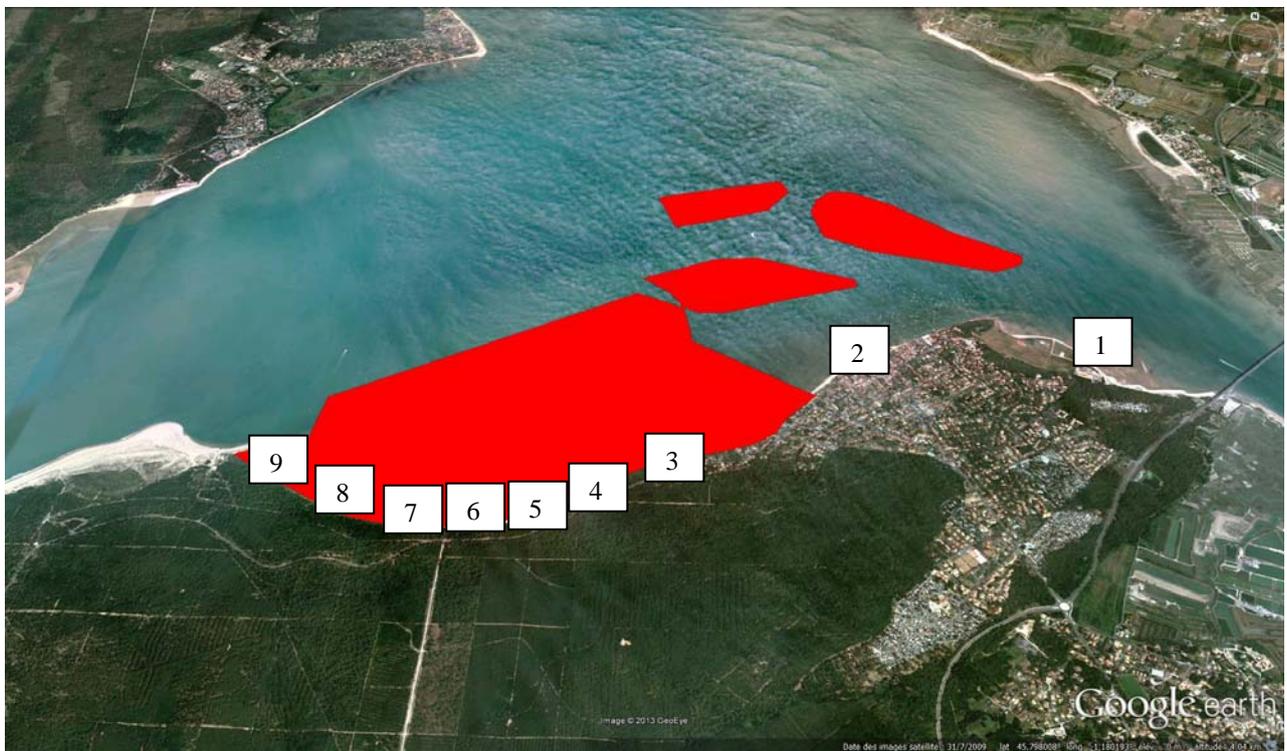
Carte 12 : Situation géographique des observations réalisées lors de la visite de site.

La Carte 12 permet de positionner géographiquement ces observations.

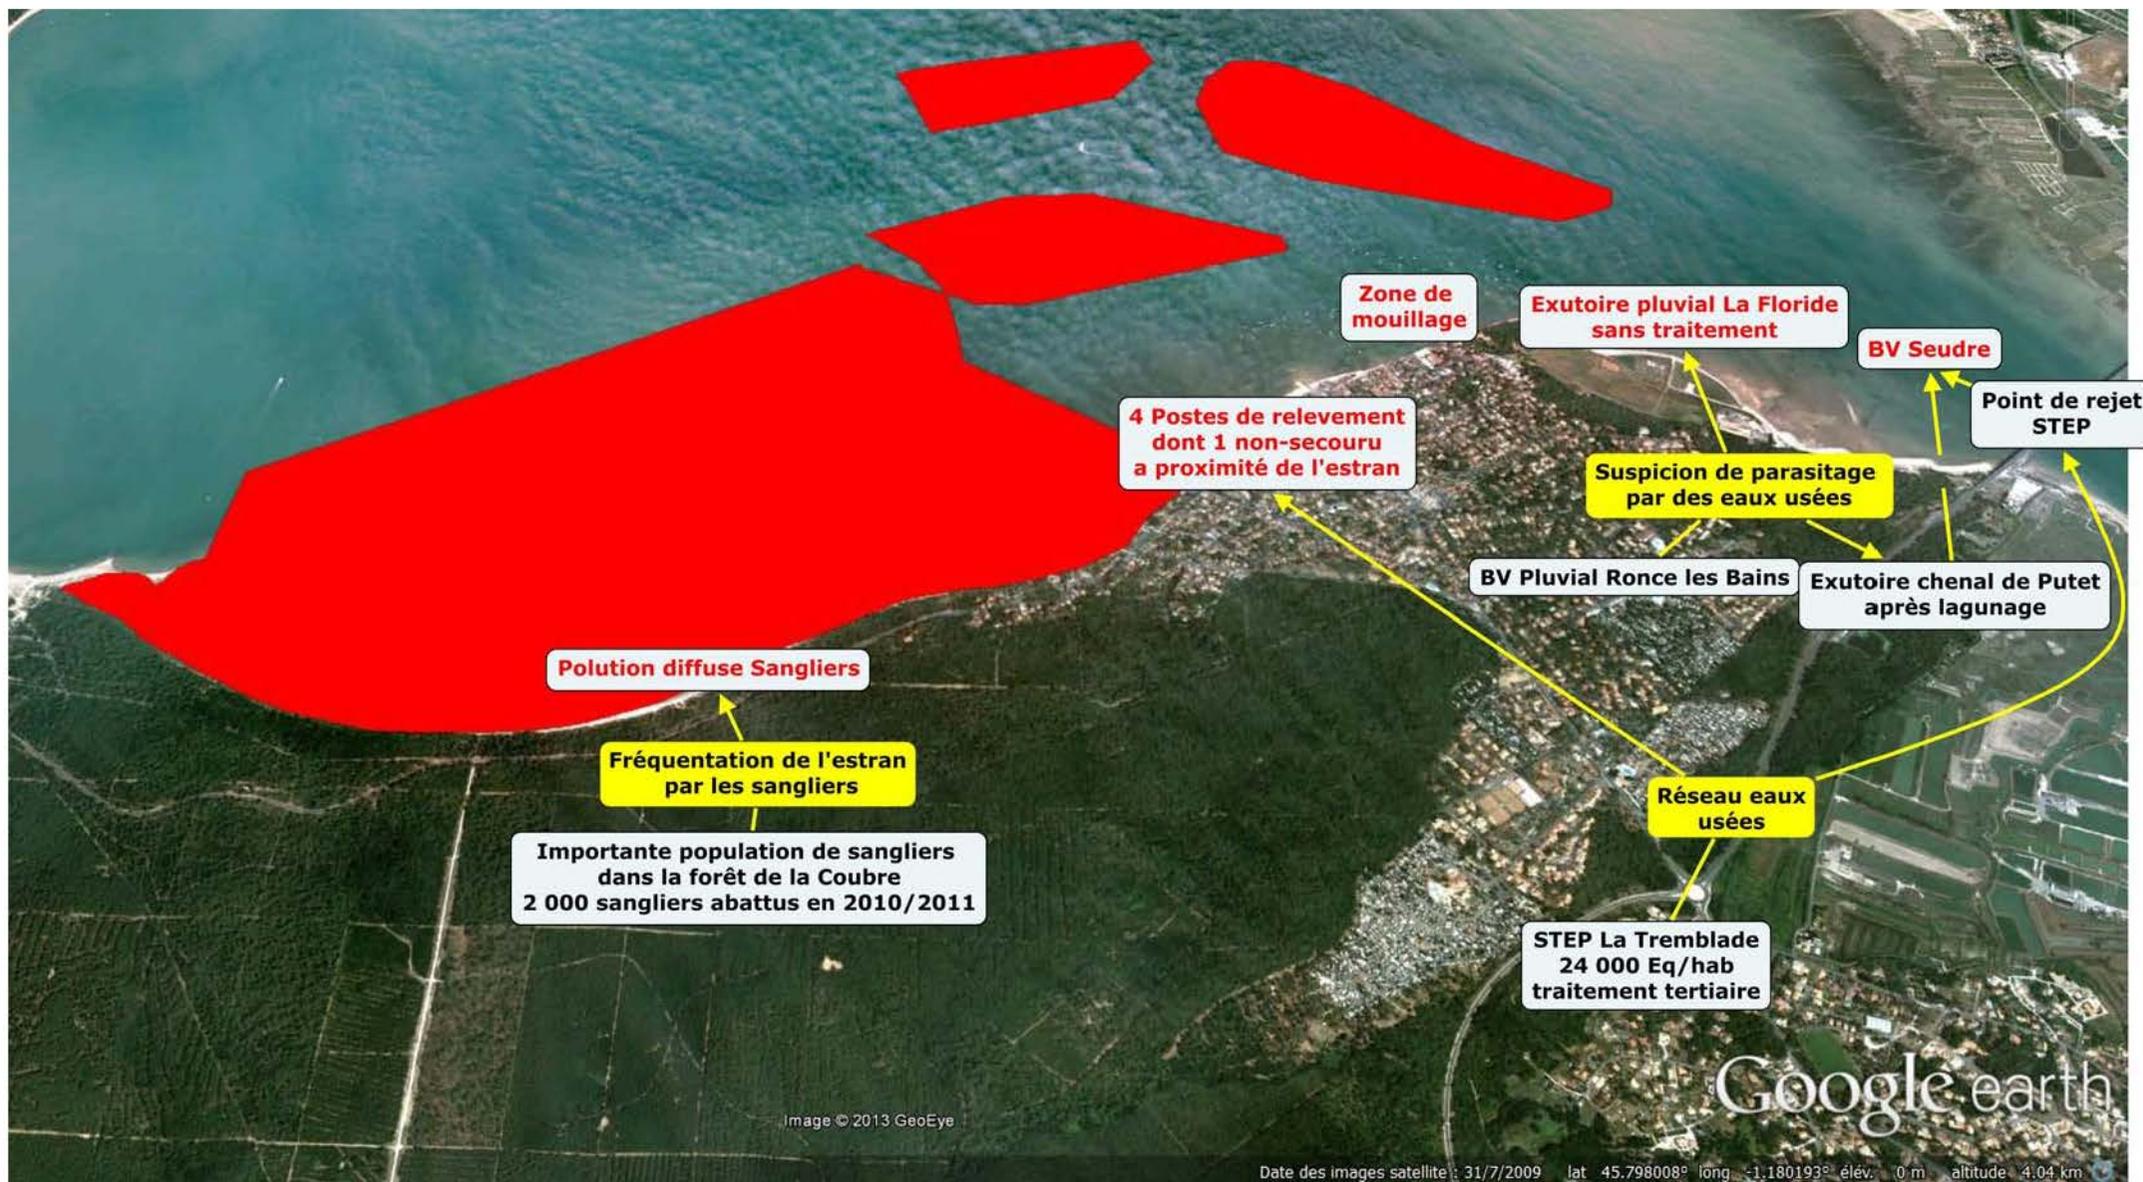
Carte 13 : Schéma des différentes sources de contamination potentielles (carte Google Earth)

Les différents apports de contamination potentielle permettant de définir la stratégie d'échantillonnage sont schématisés sur la Carte 13.

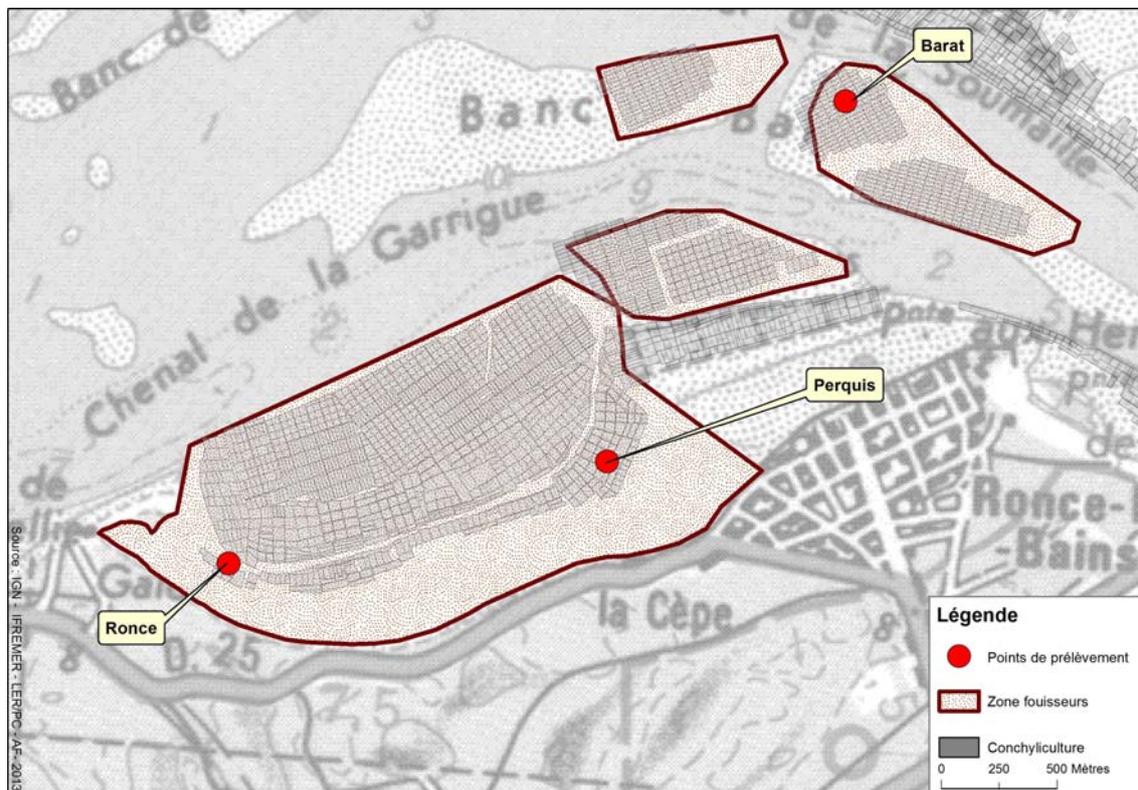
Carte 14 : Situation géographique des points de suivi de l'étude de zone

Trois points ont été retenus (Coordonnées GPS en WGS 84) :

- Perquis : N 45.797139813 ; -1.1767695443
- Ronce : N 45.7924728073 ; -1.197603155
- Barat : N 45.816998592; -1.163995172

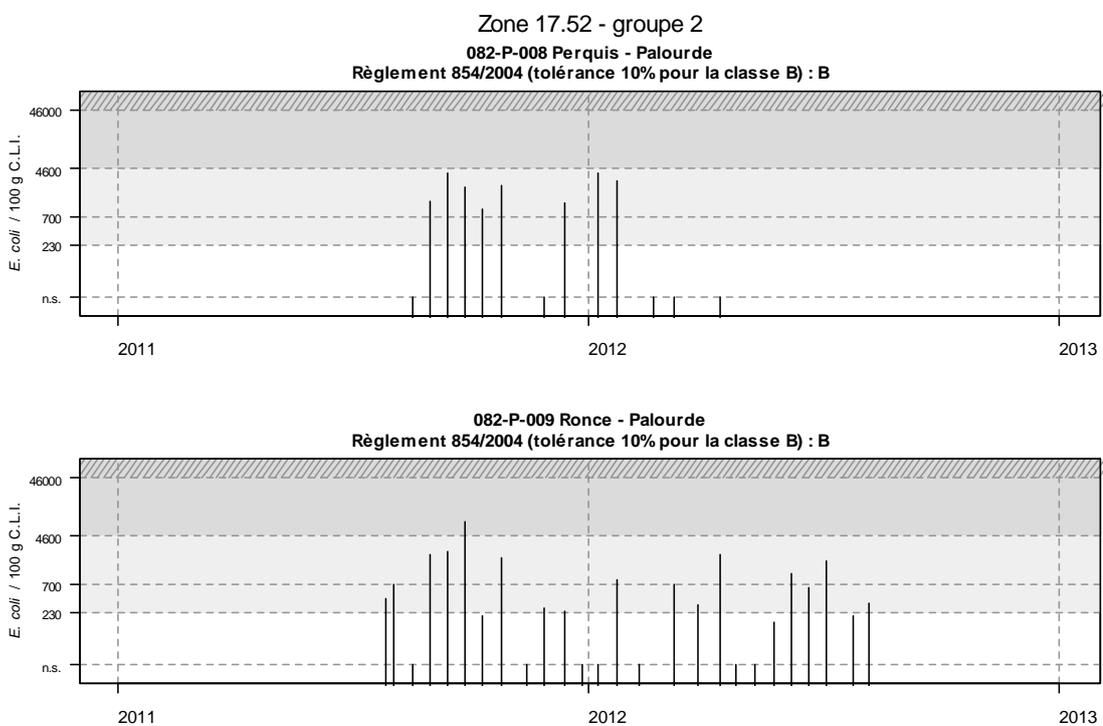
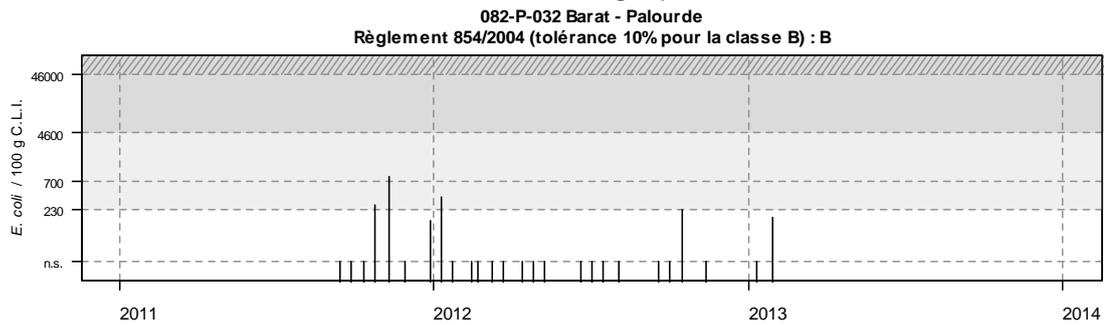
Figure 6 : Résultat du suivi microbiologique par point de prélèvement

La figure 6 présente les résultats sur une échelle logarithmique (en nombre d'*E.coli*/100 de CLI) par date de prélèvement. Les valeurs inférieures à la limite de détection de la méthode d'analyse sont indiquées « ns » (non significative), au niveau du seuil retenu. Les lignes de référence horizontales correspondent aux seuils réglementaires et d'alerte.

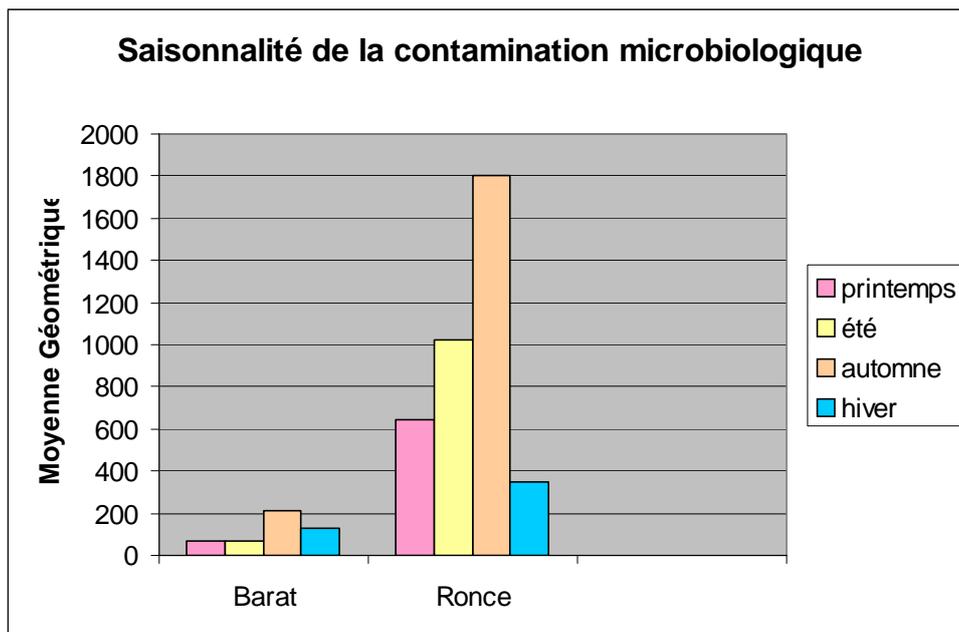
Figure 6 : Saisonnalité de la contamination par point de prélèvement.

La Figure 6 présente les moyennes géométriques des résultats des dénombrements d'*E.coli* dans les palourdes par saison et pour chaque point de suivi.

Les deux points présentent des profils de contamination saisonnière similaires. Pour chacun des points, les moyennes géométriques maximales sont obtenues en automne. Cette tendance est plus marquée sur le point « Ronce ».
