Etude sanitaire de la zone 22.03.24 – Baie d'Yffiniac Sud Groupe II

Rapport d'étude

Département des Côtes d'Armor

<p>Numéro d'identification du rapport : ODE/LER/BN-17-003</p> <p>Diffusion : libre : <input checked="" type="checkbox"/> restreinte : <input type="checkbox"/> interdite : <input type="checkbox"/></p> <p>Validé par : Jean-Côme Piquet, Anne Grouhel-Pellouin</p> <p>Adresse électronique : https://wwz.ifremer.fr</p>	<p>date de publication : Février 2017</p> <p>nombre de pages : 64</p> <p>annexes : 2</p> <p>bibliographie : Oui</p> <p>langue du rapport : F</p>
<p>Titre du rapport : Etude sanitaire de la zone 22.03.24 groupe II</p>	
<p>Commanditaire : Convention Surveillance DGAL-Ifremer</p>	
<p>Rapport intermédiaire <input type="checkbox"/> Rapport définitif <input checked="" type="checkbox"/></p>	
<p>Auteur(s) principal(aux) : Julien CHEVÉ Sandrine LE NOC</p>	<p>Organisme / Direction / Unité / Service, laboratoire IFREMER/ODE/LITTORAL/LERBN</p>
<p>Collaborateur(s) : Françoise DAGAULT Aurélie LEGENDRE Aurore LEJOLIVET Théodore MARIE-LEPOITTEVIN Julia PENOT</p>	<p>IFREMER / Océanographie et Dynamique des Ecosystèmes / Littoral / Laboratoire Environnement Ressources Bretagne

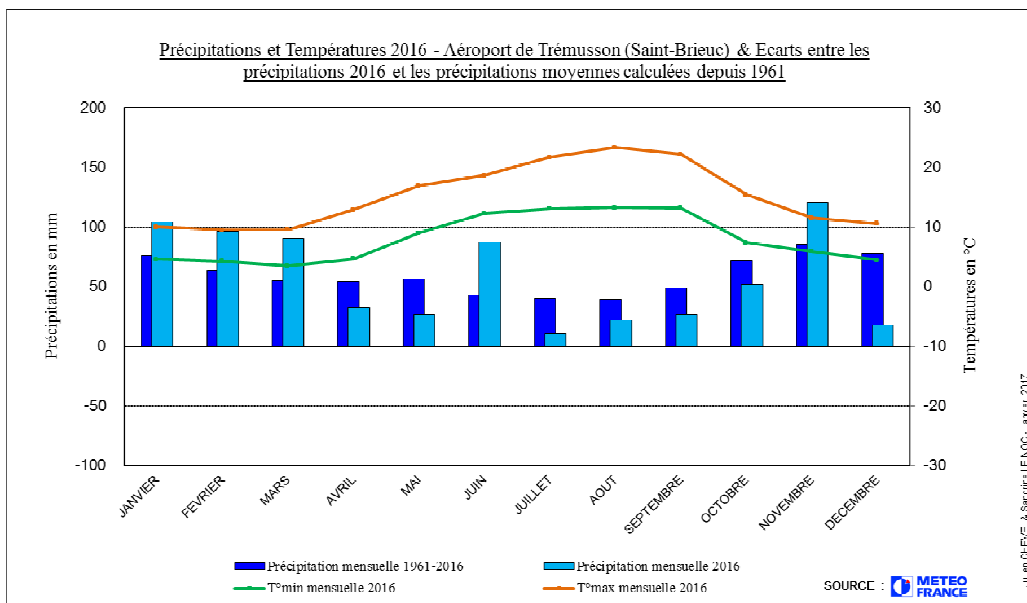
La figure 4 présente les précipitations mensuelles et les températures mensuelles maximales et minimales observées à la station météorologique de Trémusson (Saint-Brieuc). Les normales mensuelles pluviométriques sont calculées entre 1961 et 2016.

Figure 4: Précipitations et températures observées sur la station météorologique de Trémusson (St-Brieuc) - source Météo France

Le climat de type océanique présente des températures douces. Les moyennes des températures sont comprises entre un minimum de 8 °C et un maximum de 15,2 °C et ont un caractère saisonnier marqué.

Le bilan pluviométrique de l'année 2016 est proche des normales mais il est marqué par de fortes disparités mensuelles. Le début d'année fut pluvieux avec des moyennes pluviométriques plus importantes que les années précédentes pour les mois de janvier, février et mars. Les mois de juin et novembre sont également marqués par de fortes précipitations. Ces périodes sont propices au ruissellement et au lessivage des sols. Les autres périodes de l'année sont particulièrement sèches avec des moyennes pluviométriques plus faibles. Le mois de décembre a été en 2016 particulièrement sec comparé aux autres années.

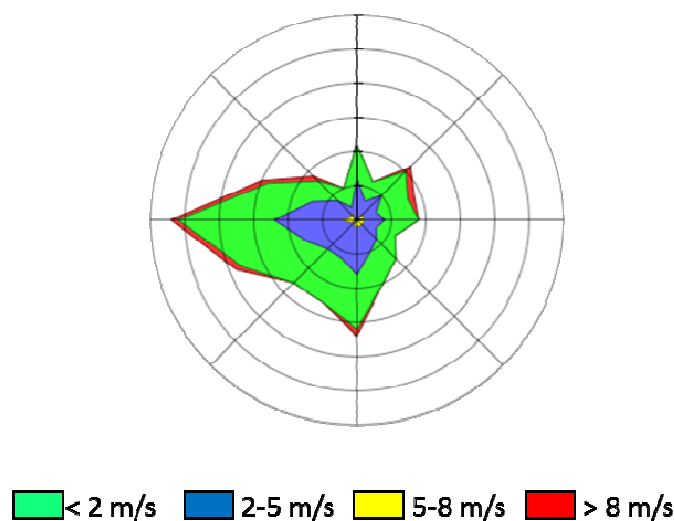
Les vents dominants sur la station météorologique de Trémuson (St-Brieuc) en 2016 sont de direction Ouest (Figure 6). Ceci indique une plus forte dispersion des panaches de contamination potentielle vers l'Est.

Figure 6: Vents dominants sur la station météorologique de Trémuson (St-Brieuc) en 2016
Source Météo Bretagne

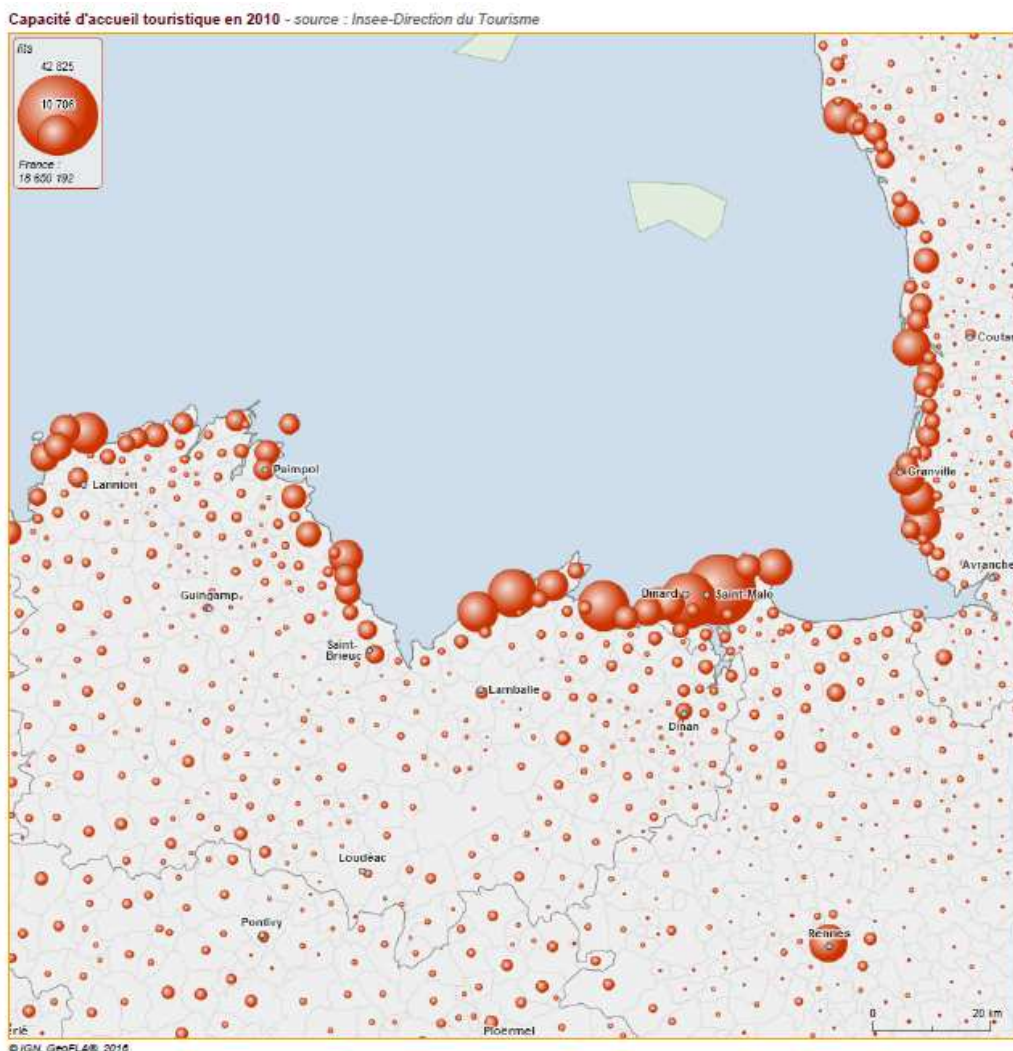
Figure 12 : Capacité d'accueil touristique en 2010 en Bretagne Nord - Source Observatoire National de la Mer et du Littoral - Données Insee, direction du tourisme (IGN Géo FLA 2016)

La capacité d'accueil touristique en 2010, est dans l'ensemble bien plus importante le long du bandeau littoral en Bretagne Nord. Celle-ci présente les plus fortes densités sur la plupart des communes littorales des départements du 22 et du 35 à l'exception de la baie du Mont-Saint-Michel et du fond de la baie de Saint-Brieuc, littoraux à vocation agricoles.

La capacité d'accueil touristique (nombre de lits au m²) en 2010 en Bretagne Nord est représentée en figure 12.

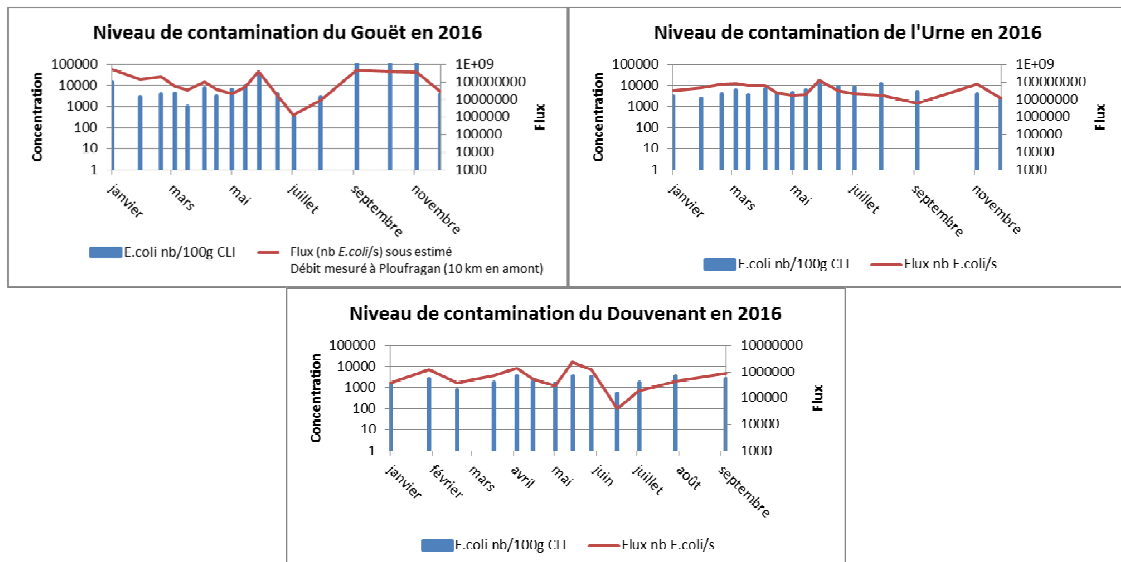
La figure suivante présente les concentrations et les flux en *Escherichia coli* sur l'année 2016. Les flux du Gouët sont ici minimisés car le débit utilisé est celui du point de la banque HYDRO, situé 10 km en amont de l'exutoire du fleuve.

Figure 19 : Flux 2016 en *E. coli* des principaux fleuves de la baie d'Yffiniac (données CQEL 22)

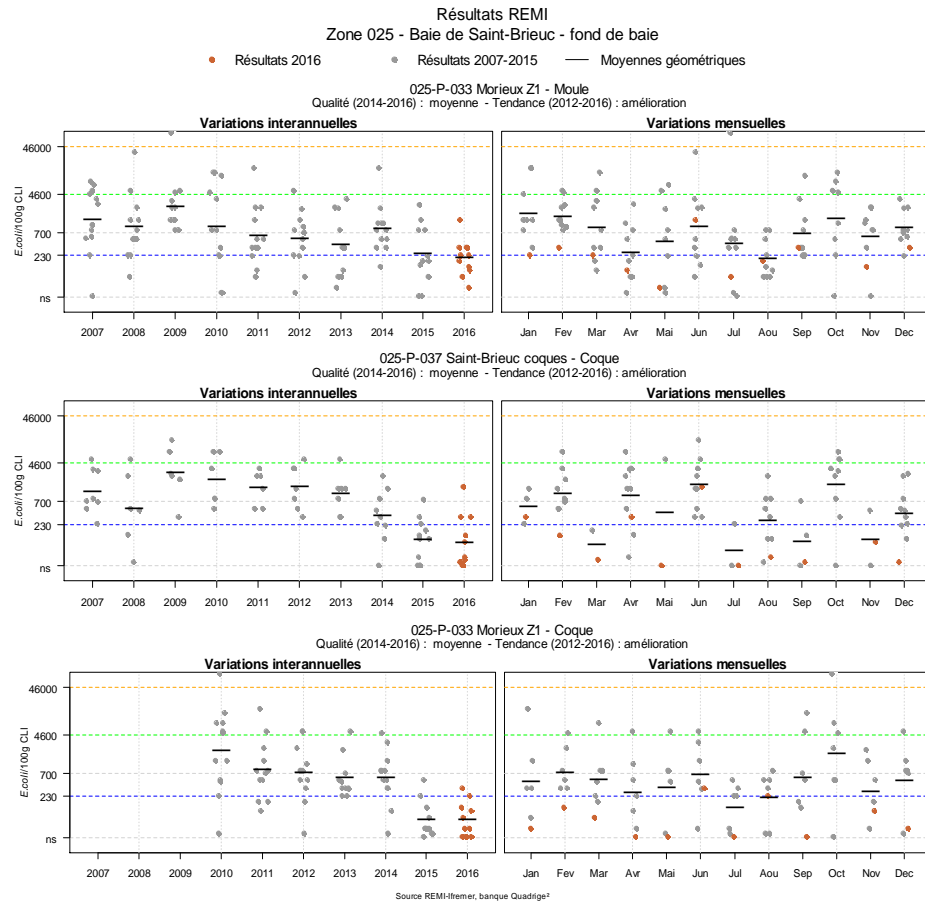
Figure 22 : Résultats d'analyses en nombre d'E. coli/100g de CLI sur les dix dernières années

Les tests statistiques sur dix ans montrent une tendance à l'amélioration de la qualité microbiologique pour les deux zones. La qualité bactériologique ne semble plus suivre une dégradation vers l'Est : le panache de contamination, venant de Saint-Brieuc et de l'anse d'Yffiniac semble être bien moins impactant. Pour les moules, les contaminations les plus marquées s'observent actuellement dans la partie centrale des bouchots, en face de l'embouchure du Gouessant.

Le constat est très positif pour cette baie qui a rencontré de graves problèmes sanitaires dans le passé. La tendance générale à la dégradation observée ces dernières années s'est arrêtée en 2014. Depuis 2015 des tendances à l'amélioration sont présentes et plus aucun site n'affiche de mauvaise qualité microbiologique. Il n'y a eu aucun dépassement de seuil d'alerte en 2015 et 2016.

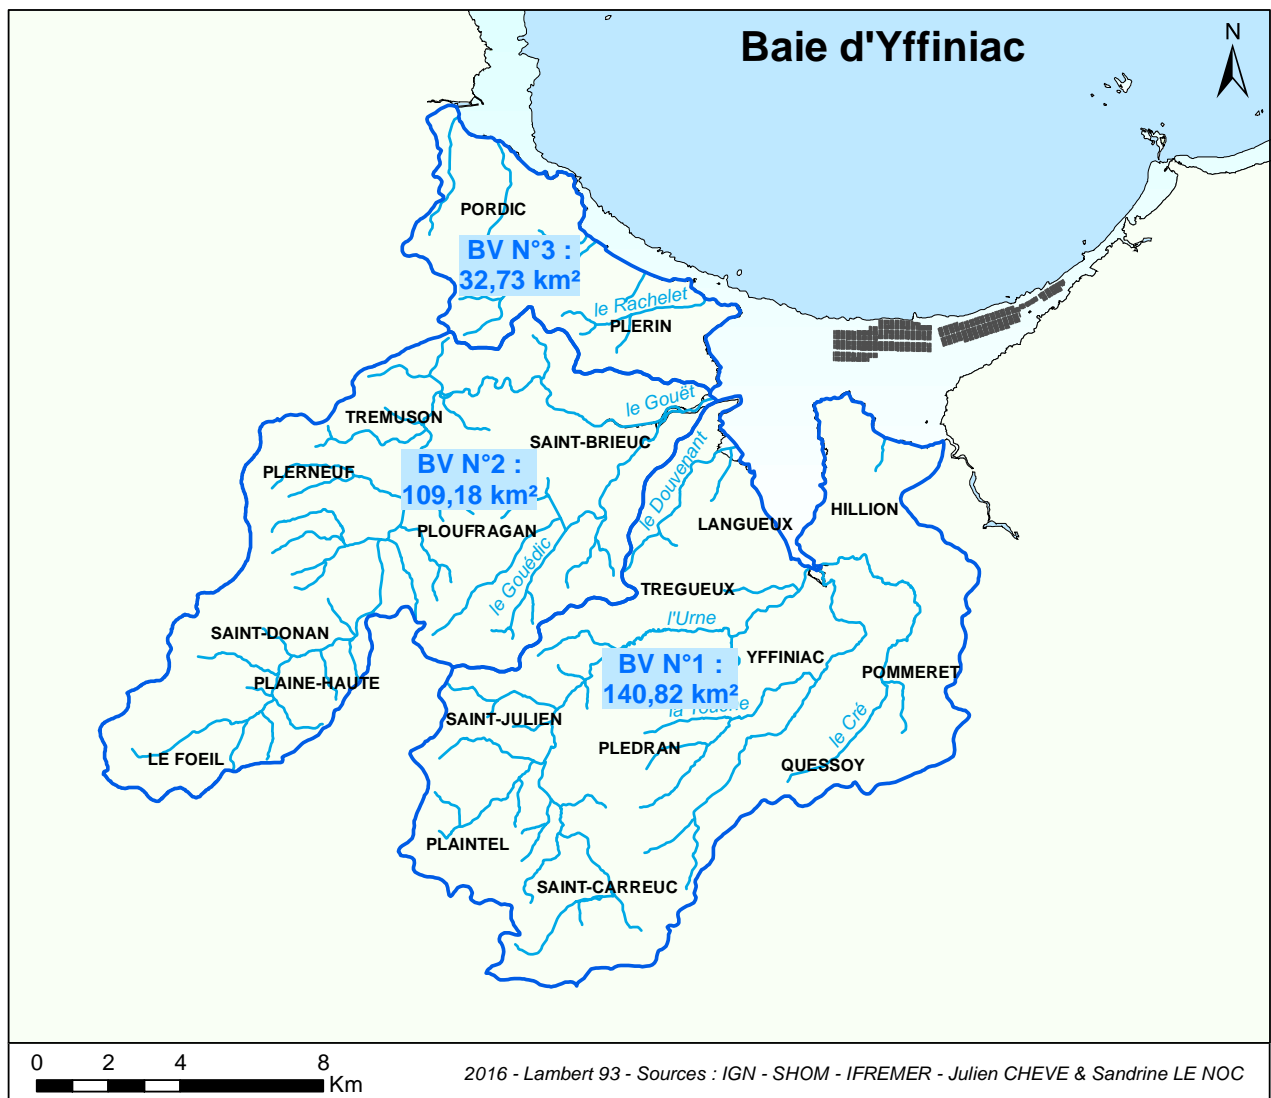
*Cartographie du réseau hydrologique du bassin versant de la baie d'Yffiniac
(Données BD Carthage (SANDRE OIE))*

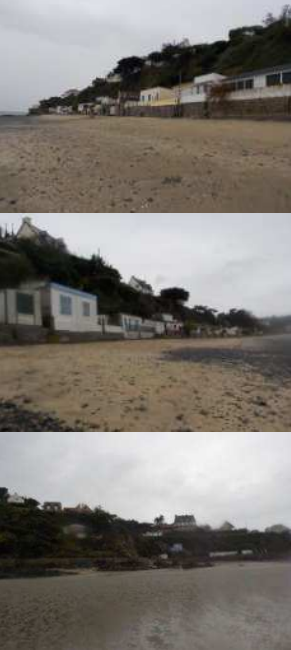
9

<p>Urbanisation extrême bord de plage (cabanes) Saint-Laurent-de-la-Mer, Commune de Plérin</p> <p>Sur environ 500 m linéaire, raccordée au réseau d'assainissement collectif</p>

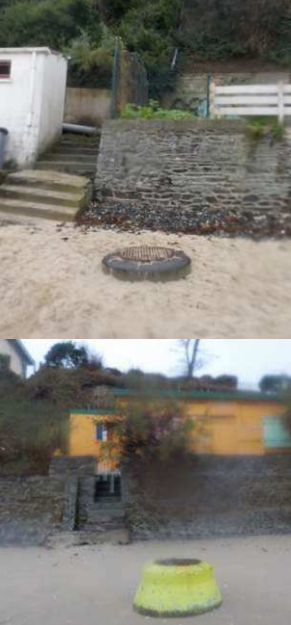
<p>Réseau d'assainissement collectif qui s'étend sur la plage des Nouelles sous le sable, Saint-Laurent-de-la- Mer, Commune de Plérin</p>
