9e FED-POF/001/002 Contrat de subvention N°1

Étude de l'hydroclimat (priorité 1)
et des sources de nourritures (priorité 2) de l'huître perlière *Pinctada margaritifera*

RAPPORT DE MESURES SUR L'ATOLL DE TAKAROA

CARACTERISATION DU FONCTIONNEMENT HYDRODYNAMIQUE DE L'ATOLL

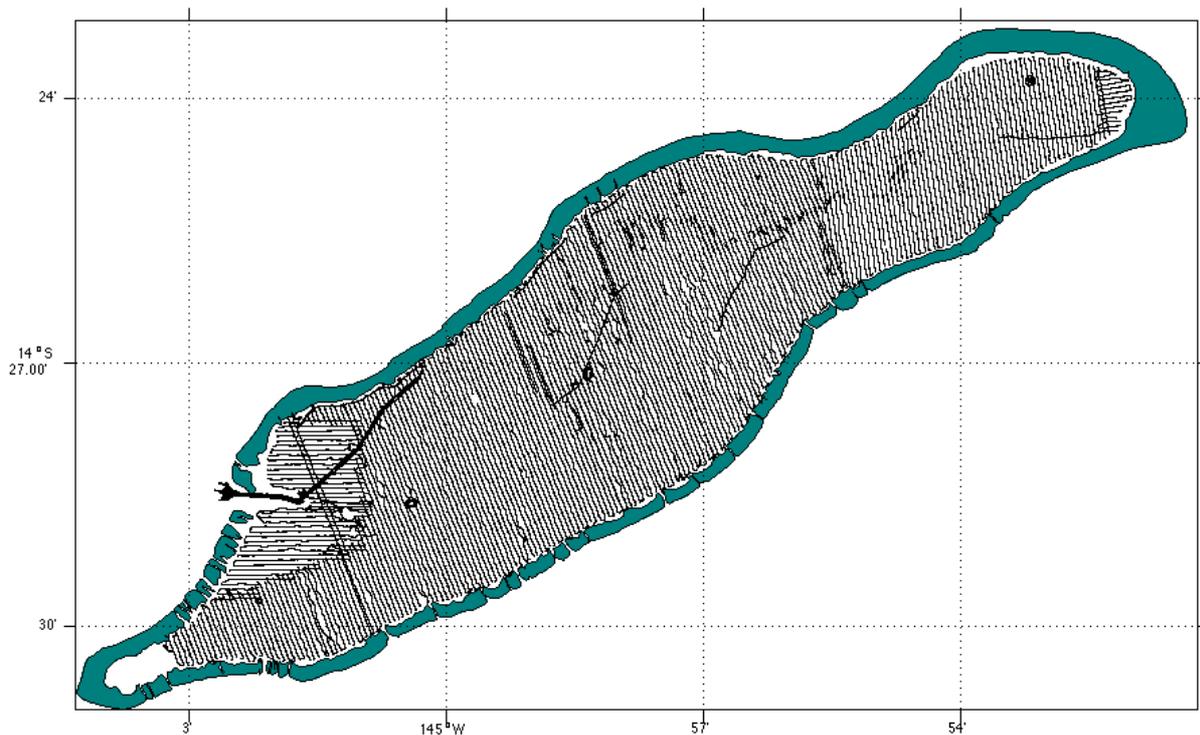
Figure 1: Routes de levés bathymétriques effectuées

Les données bathymétriques ont été levées au sondeur monofaisceau par Géopolynésie entre Décembre 2009 et Février 2010. Le lagon a été sillonné d'Est en Ouest par des routes distantes de 100 m (Fig. 1). La zone de la passe a fait l'objet de routes à une résolution plus fine .

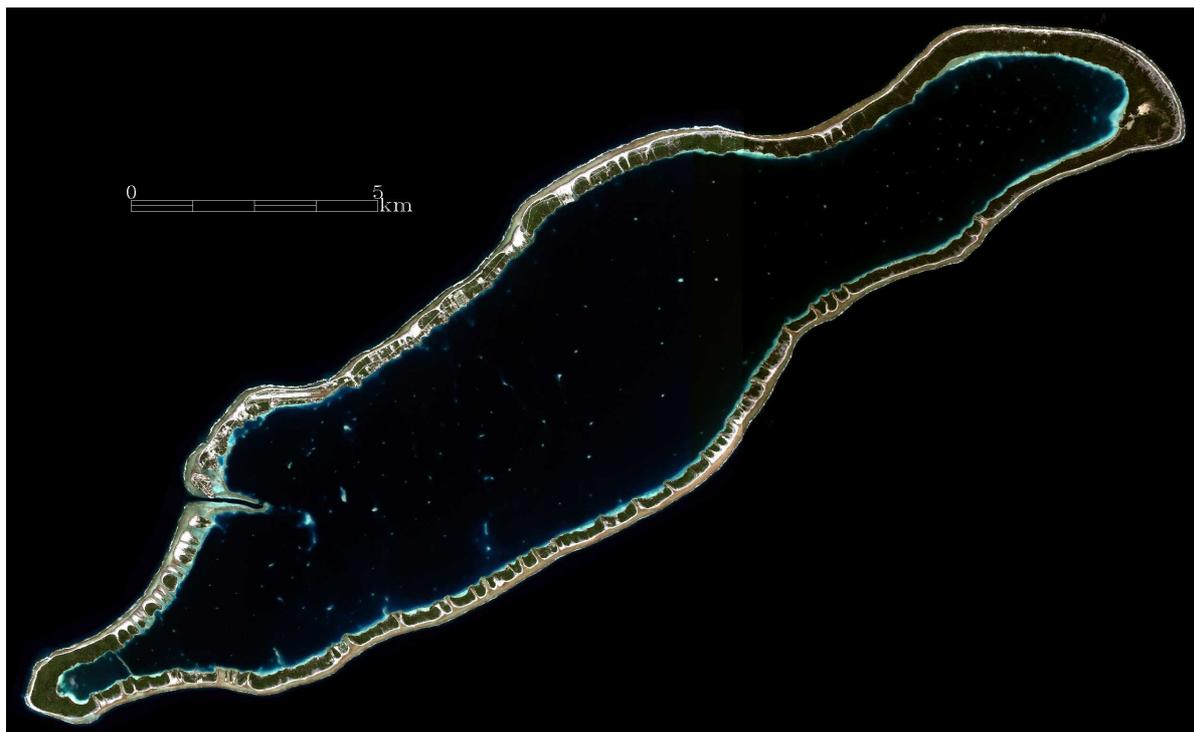
Figure 2 : Image satellite Quickbird de l'atoll de Takarao

L'analyse de l'image satellite Quickbird de Takaroa (Fig. 2) a fourni une information précise sur la géomorphologie de la couronne ainsi que sur la bathymétrie des petits fonds (inférieurs à 5 m). Cette analyse a permis de déterminer les contours exacts des motus, karens et hoas à une résolution de 2.4 m, généralisé à 5 mètres.

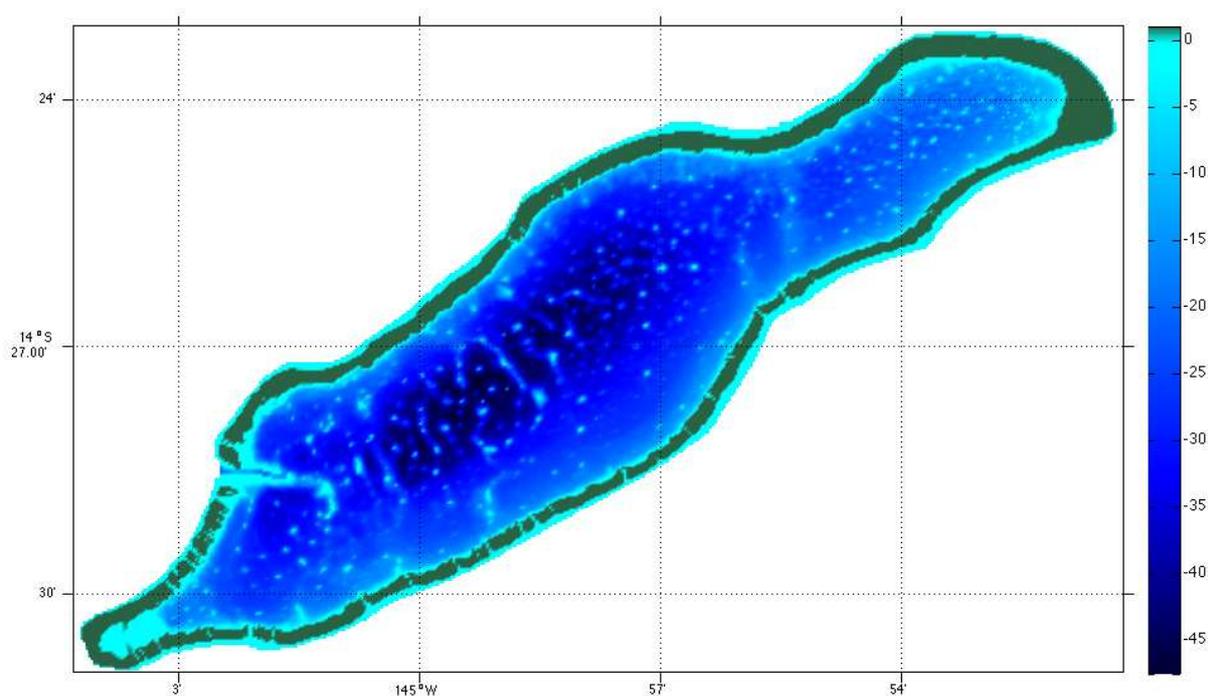
Figure 3: Bathymétrie interpolée à 0.005 °

Le couplage des données bathymétriques avec celles de l'analyse d'image satellite constitue un jeu de données conséquent pour représenter la bathymétrie et la structure de la couronne de Takarao. Une interpolation de ces 2 jeux de données à 0.005 degrés (équivalent à un peu plus de 50 m en longitude et en latitude) a été réalisée. Cette résolution en interpolation est adaptée aux 2 résolutions disponibles car elle est de l'ordre des données dont la résolution est la plus grossière, c'est à dire une cinquantaine de mètres pour la bathymétrie mono-faisceau.

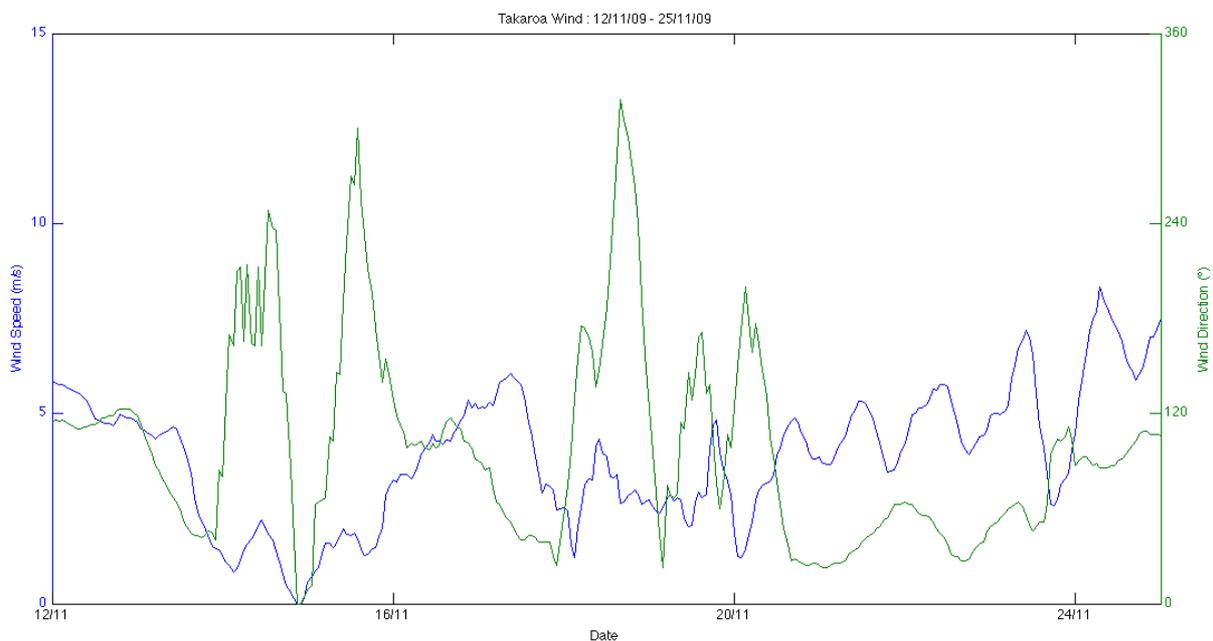
Figure 4: Vent Takaroa du 12/11/09 au 24/11/09

Les données météorologiques ci-dessous sont celles mesurées à la station Météo France de l'atoll de Takaroa (14°28'30"S - 145°02'12"W). Les hodographes représentant la période de 6 mois pendant laquelle l'atoll a été instrumenté en capteurs de pressions se trouvent dans le rapport de mesures sur l'atoll d'Ahe. La figure ci-dessous présente les conditions de vent pendant le leg de mesures de courant sur Takaroa. En annexe 2 sont tracées les températures, précipitations et pression pendant ce leg de mesures sur Takaroa.

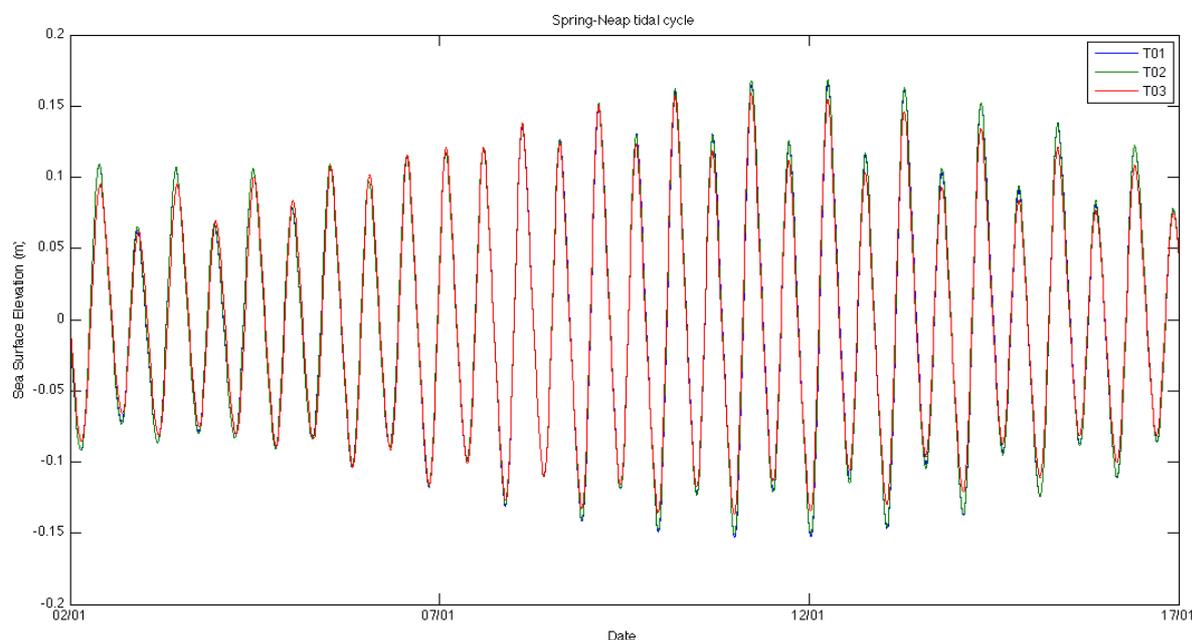
Figure 5 : Reconstitution du signal de marée en T01, T02, T03 sur 15 jours

A l'intérieur du lagon, on observe une marée globalement synchrone en tous les points (très peu d'écart de phase). Les durées de mouillage étant inégales à cause de pannes intervenues sur les capteurs, le point le plus fiable concernant l'analyse harmonique et donc la reconstitution du signal de marée est le point T03. Il faut donc prêter peu d'attention aux écarts d'amplitude selon les points, car ceci est dû à la faible durée d'enregistrement sur les capteurs T01 et T02 (cf Annexe 3).

N.B : la durée de mouillage des instruments étant assez courte, l'analyse harmonique (en annexe 4) fait apparaître des ondes semi-mensuelles MM et MSF beaucoup trop fortes.

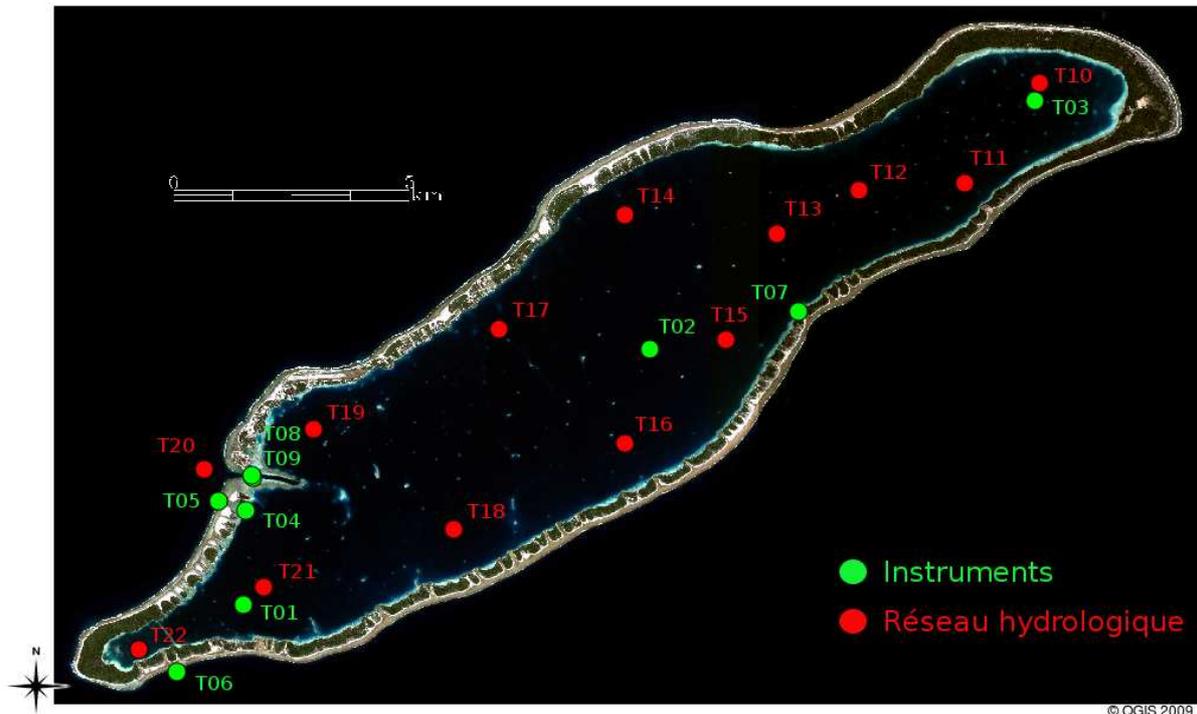
Figure 6 : Carte des différentes stations instrumentées sur Takaroa

La figure 5 ci-dessous présente l'intégralité des stations instrumentées pendant la durée du leg de mesures sur Takaroa. Le tableau récapitulatif des mouillages se trouve en annexe 3. Le réseau hydrologique effectué à plusieurs reprises pendant la mission Takaroa figure aussi sur cette carte.

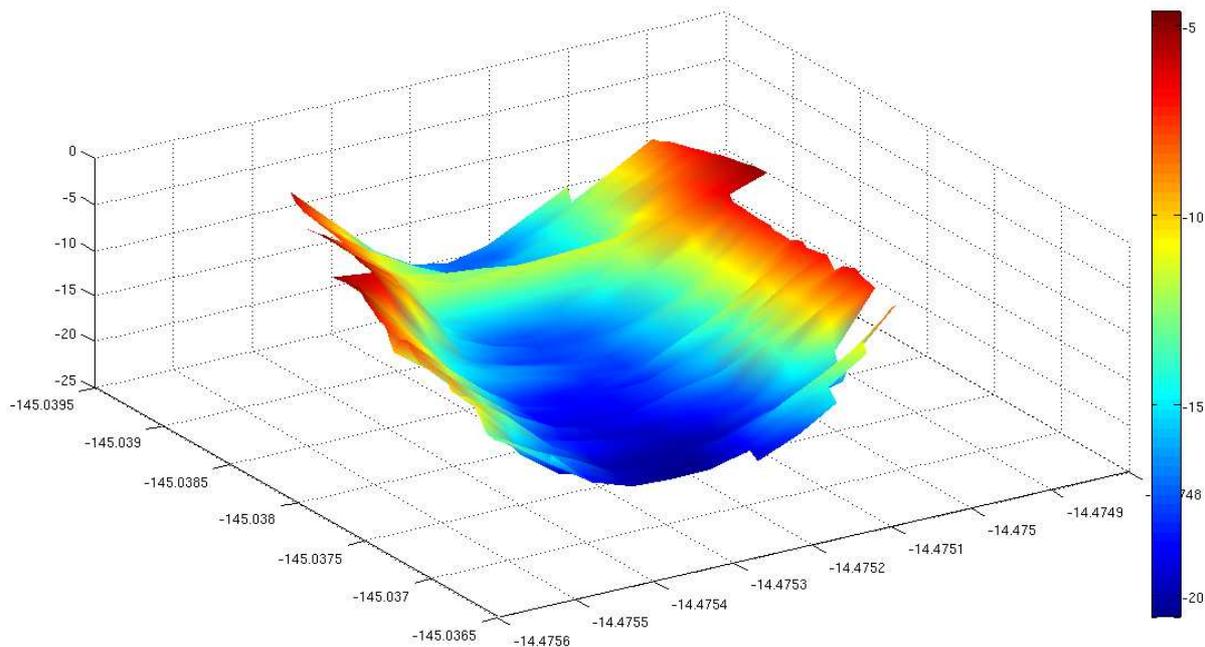
Figure 7 : Bathymétrie 3D de la passe (zone face au quai)

Une bathymétrie fine de la passe de Takaroa a été faite à l'aide du système GPS-Sondeur de l'US 191 (IRD de Nouméa). Cette passe est très régulière. Elle a la forme d'un demi-cylindre à fond plat où la profondeur maximale est d'environ 20m. On peut juste noter la présence d'un accident bathymétrique à 12-13m. Celui-ci se situe après le quai en direction de l'extérieur (cf Fig. 6).

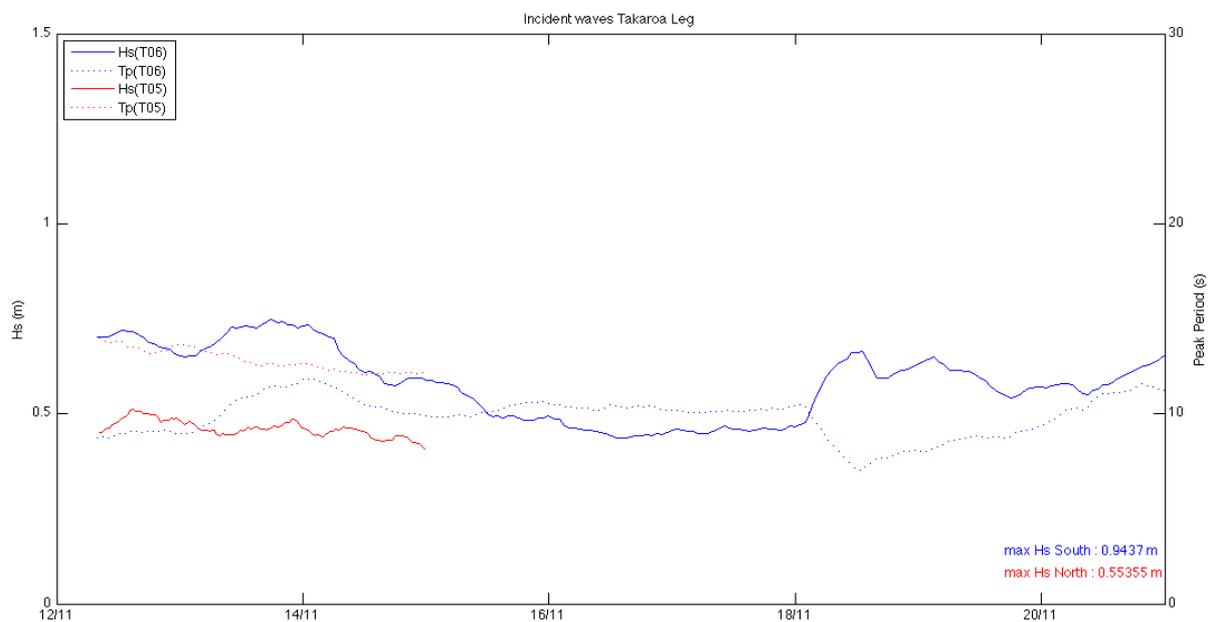
Figure 8 : Vagues mesurées à l'extérieur de l'atoll

Les 12 jours de mesures au sud de l'atoll figurent ci-dessus. Le capteur nord a arrêté de fonctionner au bout de 4 jours.

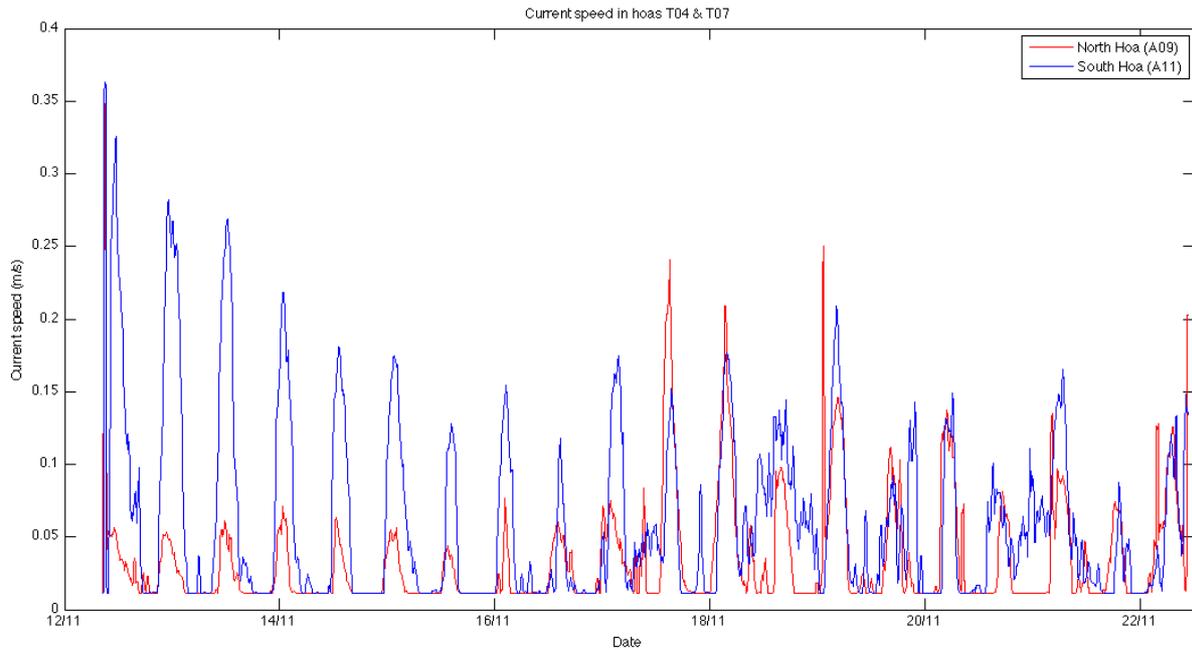
Figure 9 : Vitesses de courant mesurées dans les hoas (T04 et T07)

Les mesures dans les hoas (courantomètre Aanderra) figurent ci-dessus. On note le forçage par la marée.

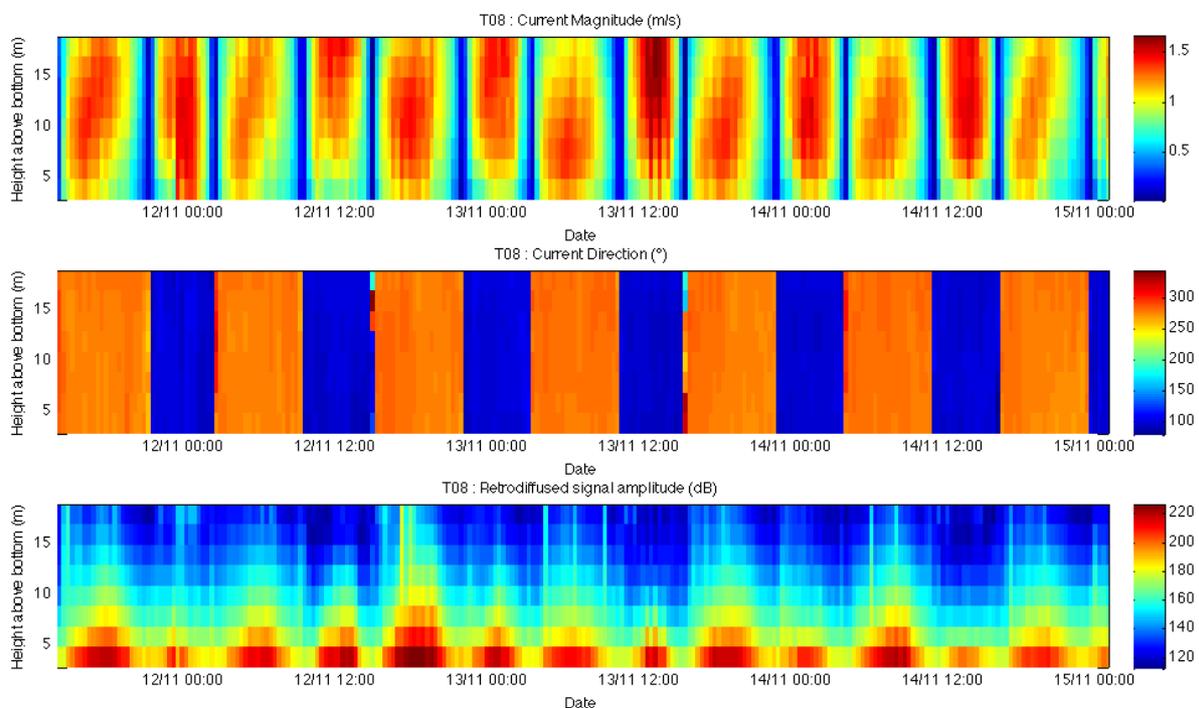
Figure 10 : Profils au point T08 mesurés avec l'ADCP Sentinel

Les mesures de courant dans la passe par l'ADCP vertical figurent ci-dessus.

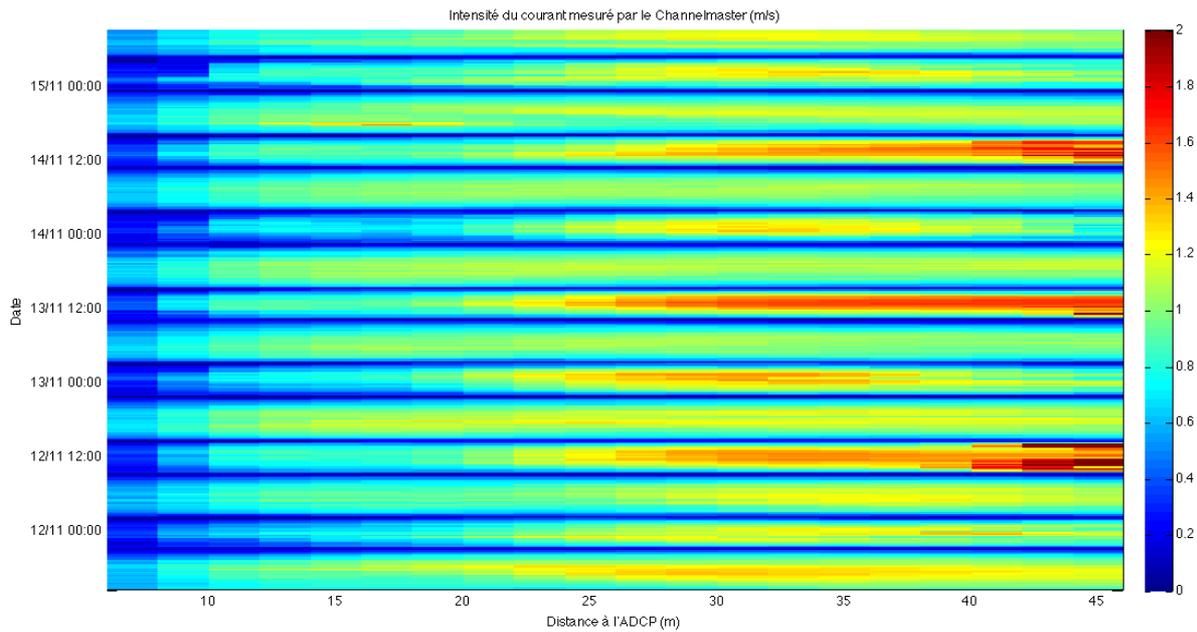
Figure 11 : Profils mesurés au point T09 avec l'ADCP horizontal

Les mesures de courant dans la passe par l'ADCP horizontal figure ci-dessus. Après le 15 Novembre, la batterie de l'appareil a été volée par un vandale.

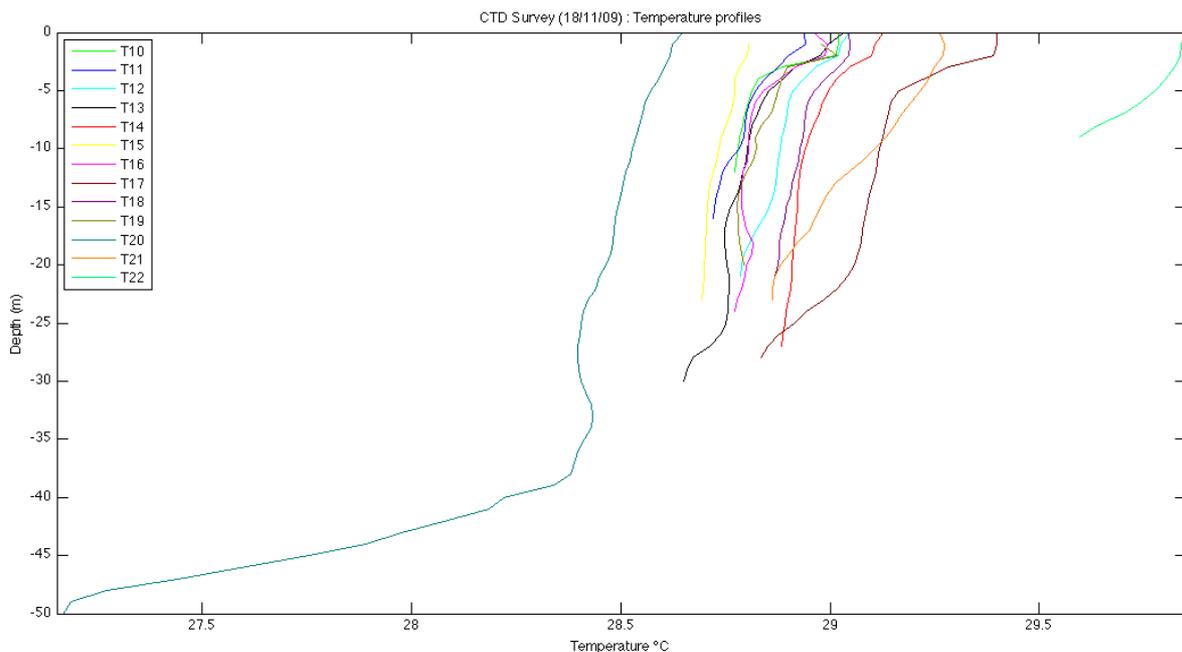
Figure 12 : Profils de température du premier réseau hydrologique (18/11/09)

Plusieurs réseaux hydrologiques ont été effectués sur les points T10 à T22 (voir Fig. 5). Ici sont présentés les profils de température du premier réseau effectué, ainsi qu'une interpolation de la température à 3m. Les autres profils et cartes interpolées se trouvent en annexe 5.

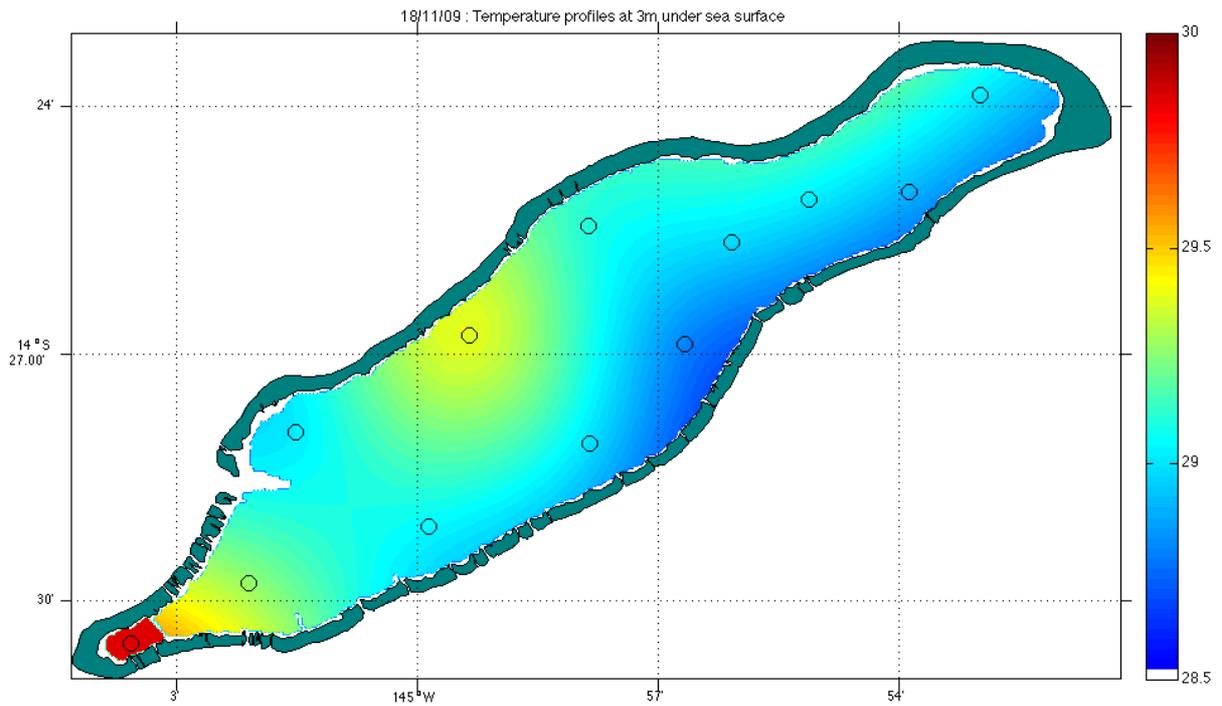
Figure 13 : Carte interpolée de température à 3m (18/11/09)

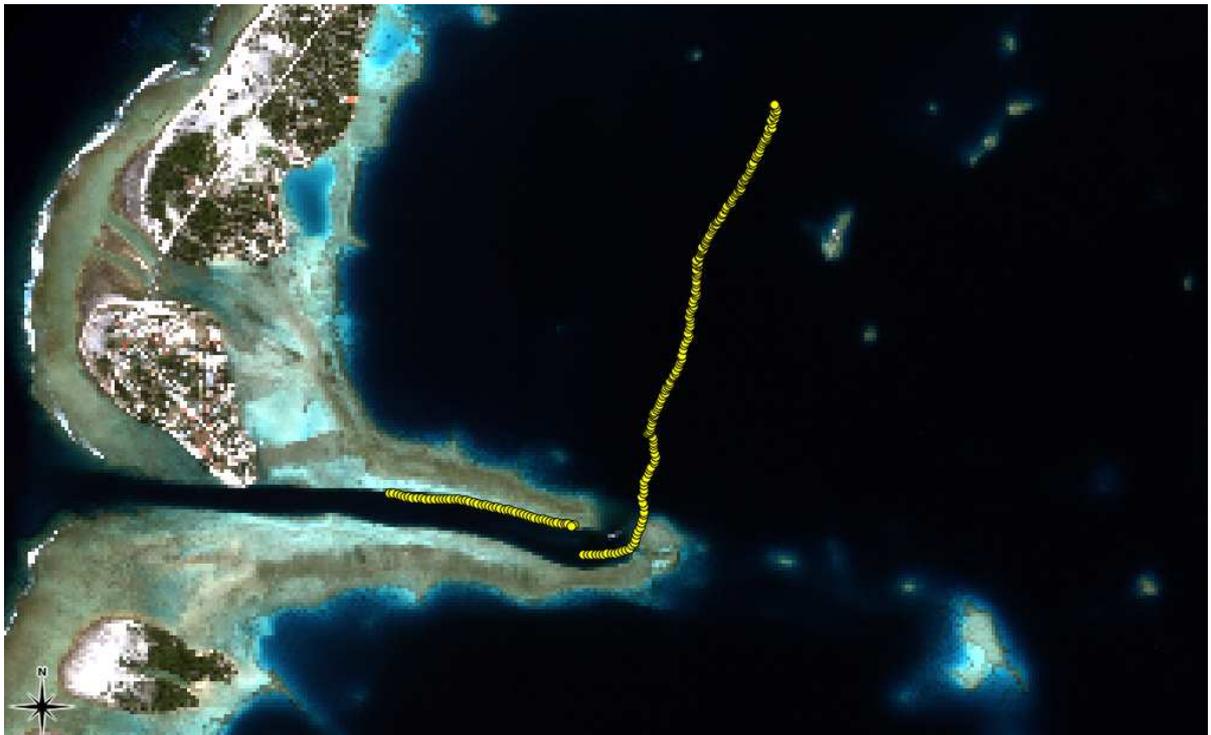
Figure 14 : Lâcher de drifter dans la passe le 16/11/09 à 14h (courant entrant)

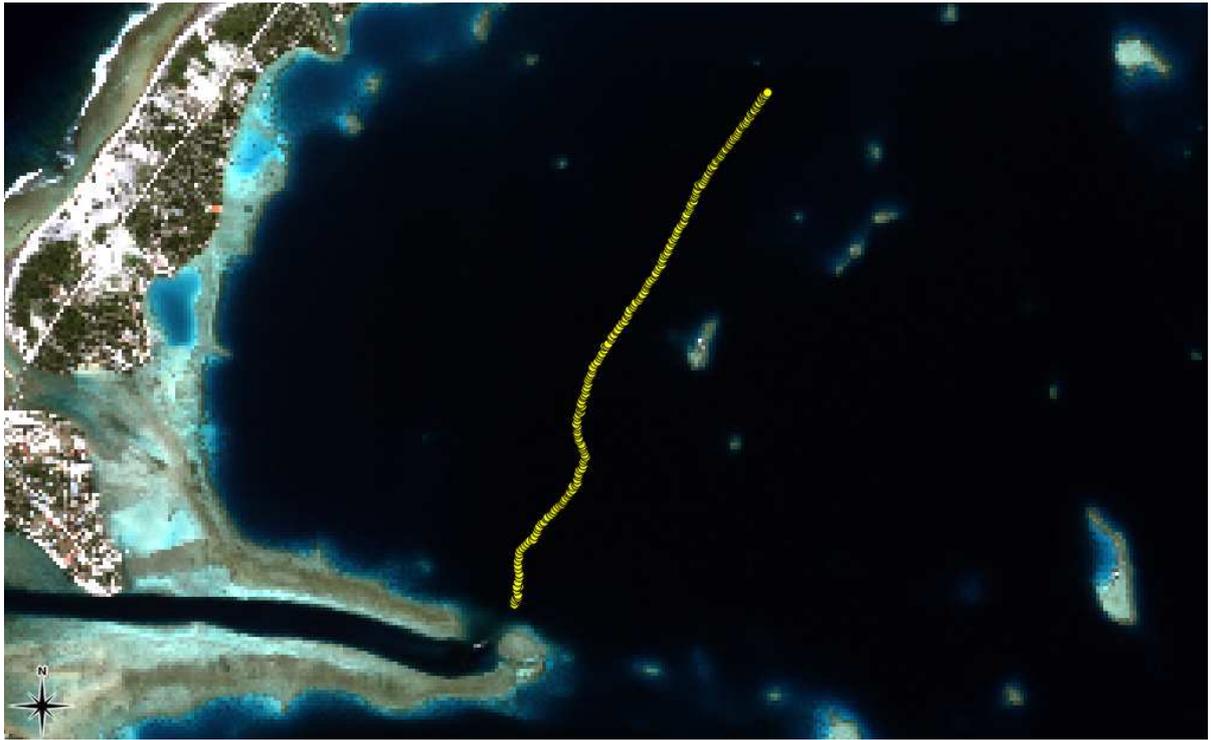
Figure 15 : Lâcher de drifter en sortie de passe le 17/11/09 à 14h50 (courant entrant)
