«AMOCO CADIZ»

CARTOGRAPHIE DES APPORTS POLLUANTS ET DES ZONES CONTAMINÉES

S. BERNE et L. D'OZOUVILLE

MAI 1979

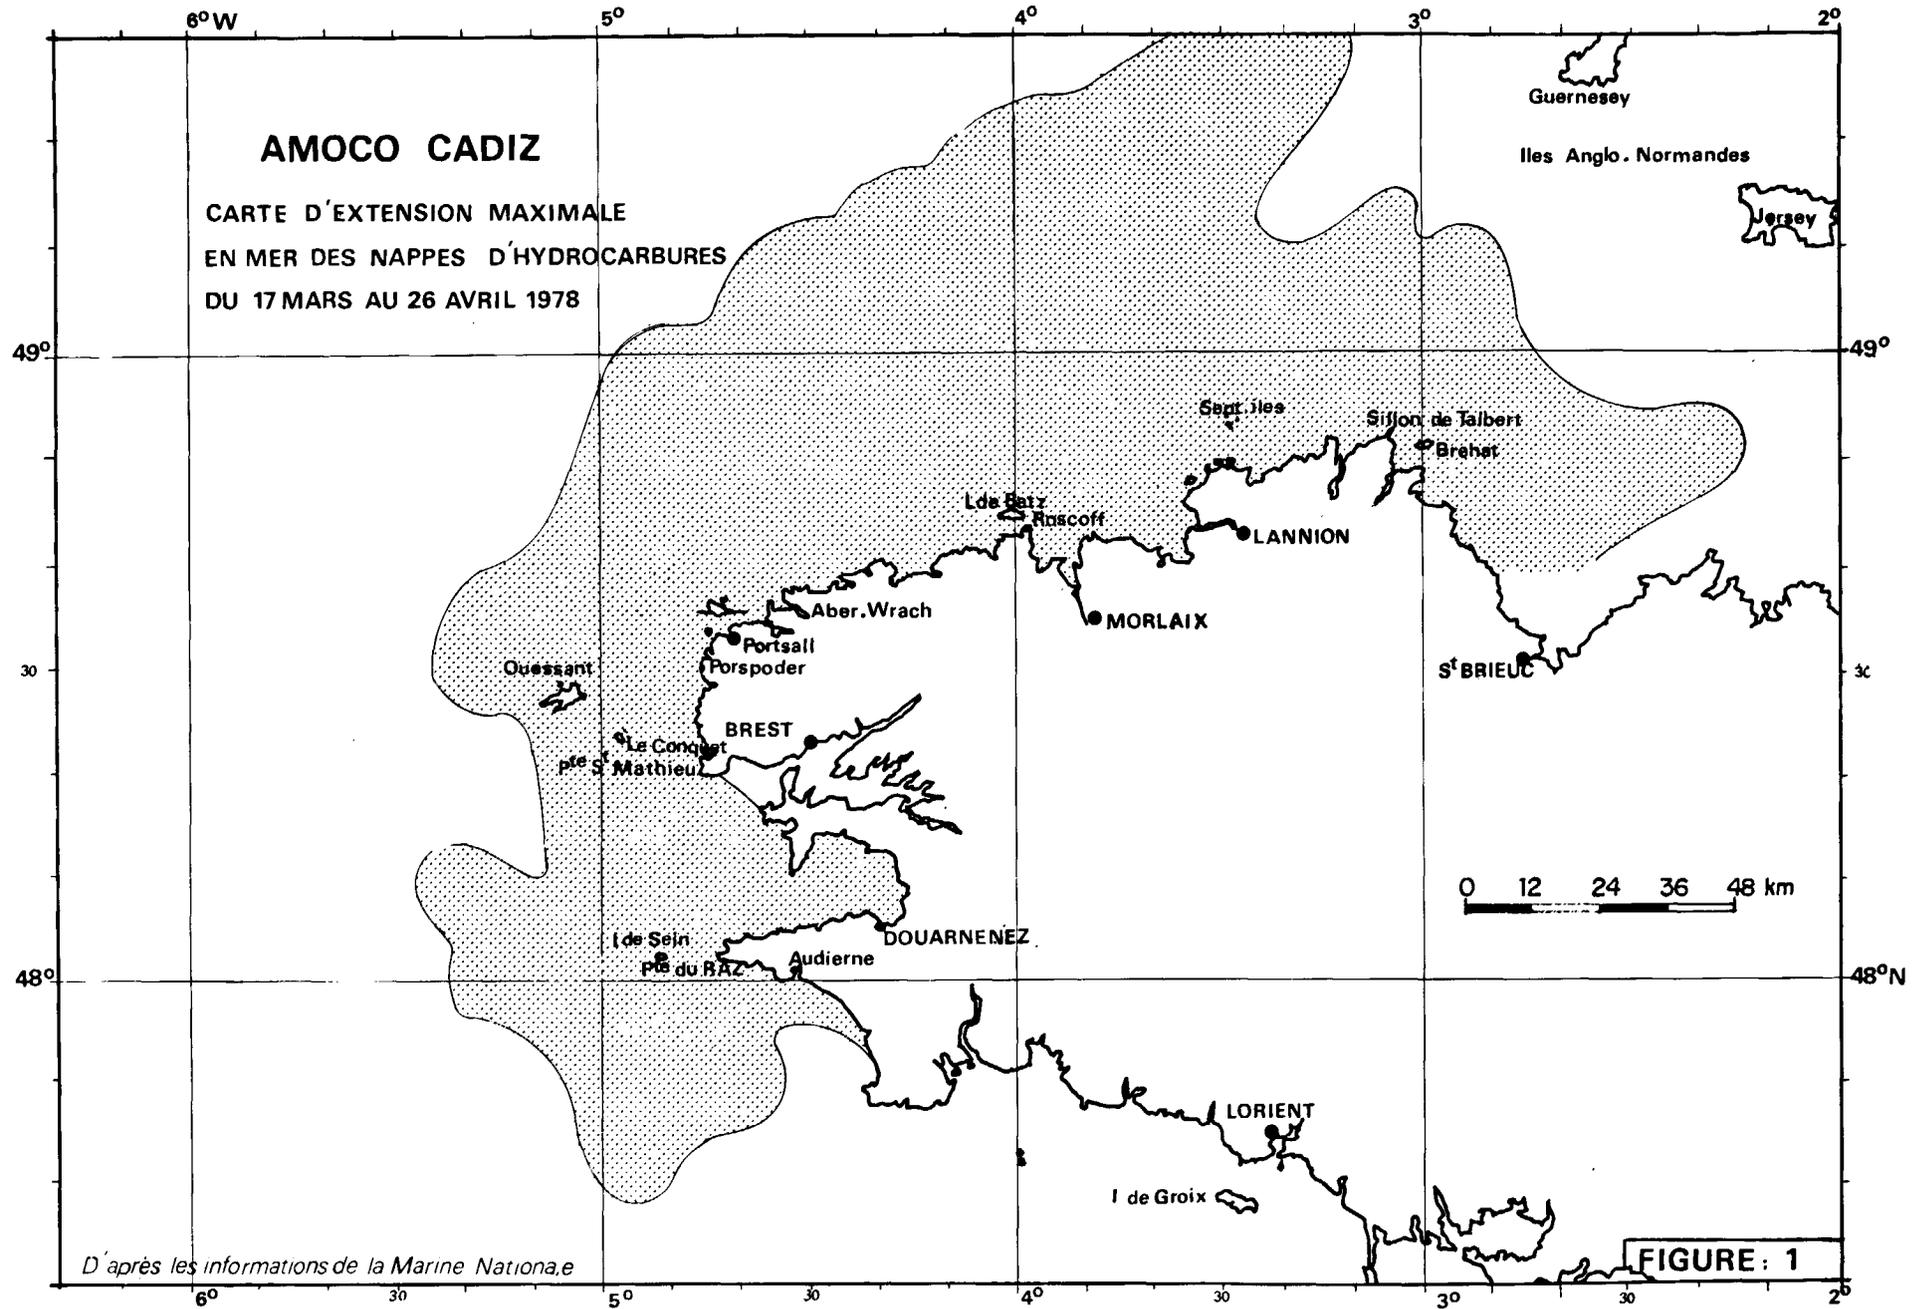
A la fin du mois d'avril 1978, on peut considérer que l'état maximum de la pollution était atteint : les premières zones touchées étaient encore fortement contaminées et la deuxième "vague de pollution" était terminée. La carte n° 1 présentée en annexe établit l'inventaire de cette pollution entre la Pointe Saint-Mathieu et le Sillon du Talbert ; cette carte établit la synthèse des différentes opérations de cartographie engagées, en particulier :

On constate sur cette carte que toute la côte a été touchée à des degrés divers, à l'exception du fond de la Baie de Morlaix. Ce secteur présente un phénomène particulier puisque les côtes y sont propres mais que les sédiments benthiques présentent une pollution très importante (S. BERNE, A. BESLIER: rapports de missions). Ce phénomène a été expliqué par l'existence de courants profonds ayant transporté les hydrocarbures.

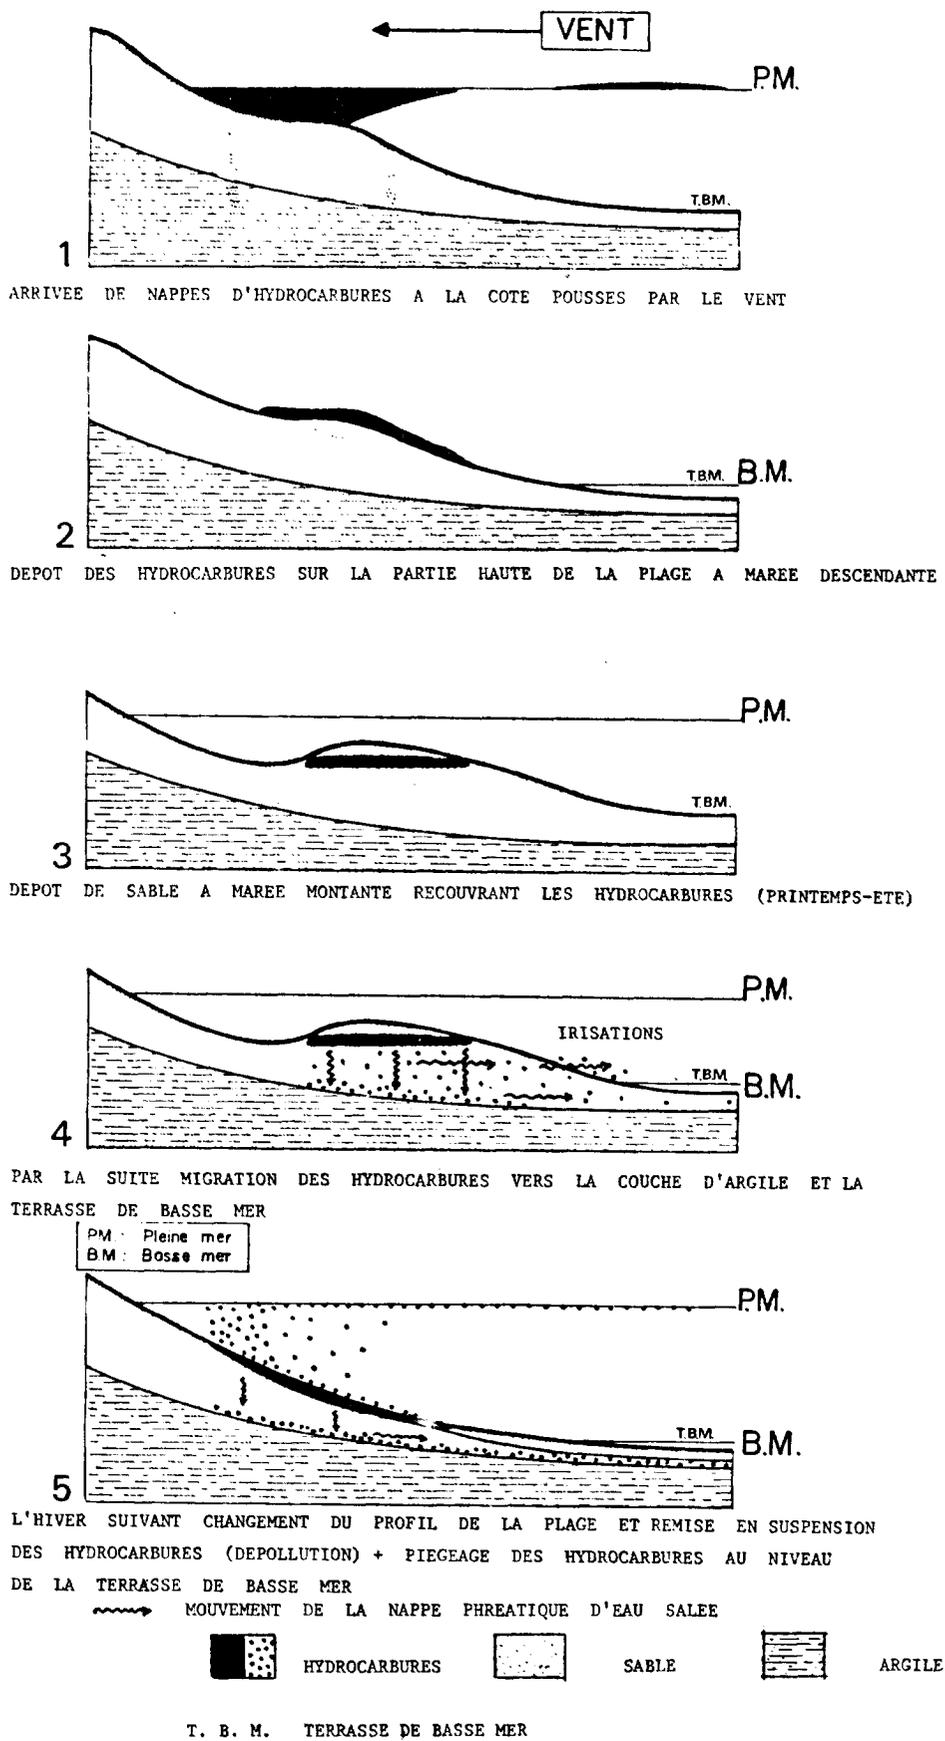
FIGURE 2: Evolution du pétrole sur les plages

c) Les terrasses de basse mer présentent une persistance et parfois même une concentration de la pollution qui se matérialise par l'existence d'irisations plus ou moins fortes à la surface de l'eau interstitielle. Ce phénomène est très général pour toutes les stations ayant été touchées en mars-avril 1978 (voir carte n° 4 en annexe) et est explicité par la figure 2. Il mériterait d'être suivi dans l'avenir car il affecte, pour une durée probablement assez longue, la partie des plages la plus active d'un point de vue écologique.

Parfois, on observe une interstratification du pétrole au niveau de la terrasse de basse mer, toujours à une faible profondeur (moins de 5 cm). Le plus souvent, il s'agit en fait d'un phénomène de percolation bloqué par l'argile sous-jacent et non d'un enfouissement par apport sédimentaire.

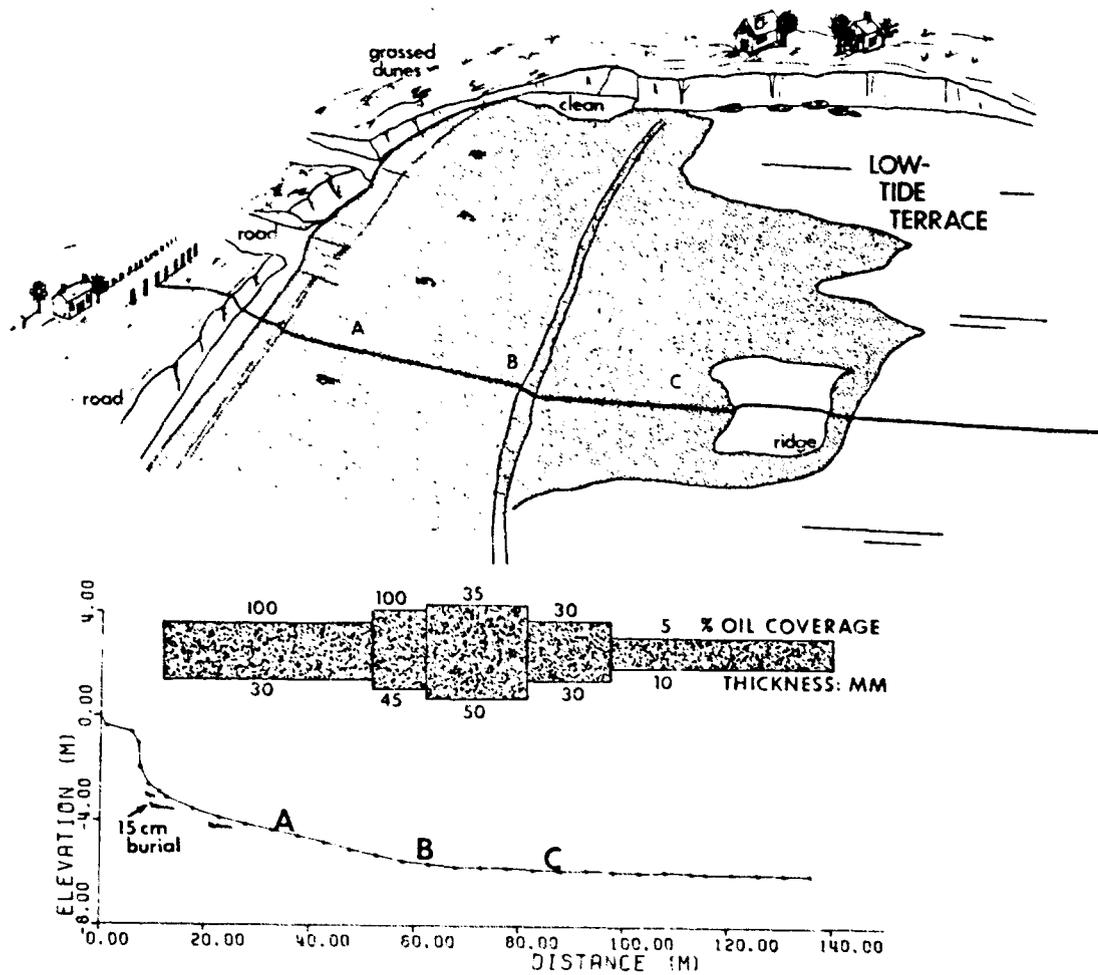
Figure 3 : Profil topographique et répartition des hydrocarbures à la station AMC 12 (27 mars 1978) (The AMOCO CADIZ Oil Spill, NOAA/EPA Special Report).

A cet égard, la côte nord bretonne est un bon exemple : marais, plages, estuaires, côtes rocheuses, etc... En particulier, il est extrêmement difficile d'évaluer la quantité d'hydrocarbures sur ou sous les rochers et même d'en donner un ordre de grandeur. Il faudrait aussi tenir compte des paramètres qui ont contrôlé la dispersion des hydrocarbures le long de la côte (orientation de la côte par rapport aux vents dominants, effets d'accumulation dus aux tombolos, etc...).

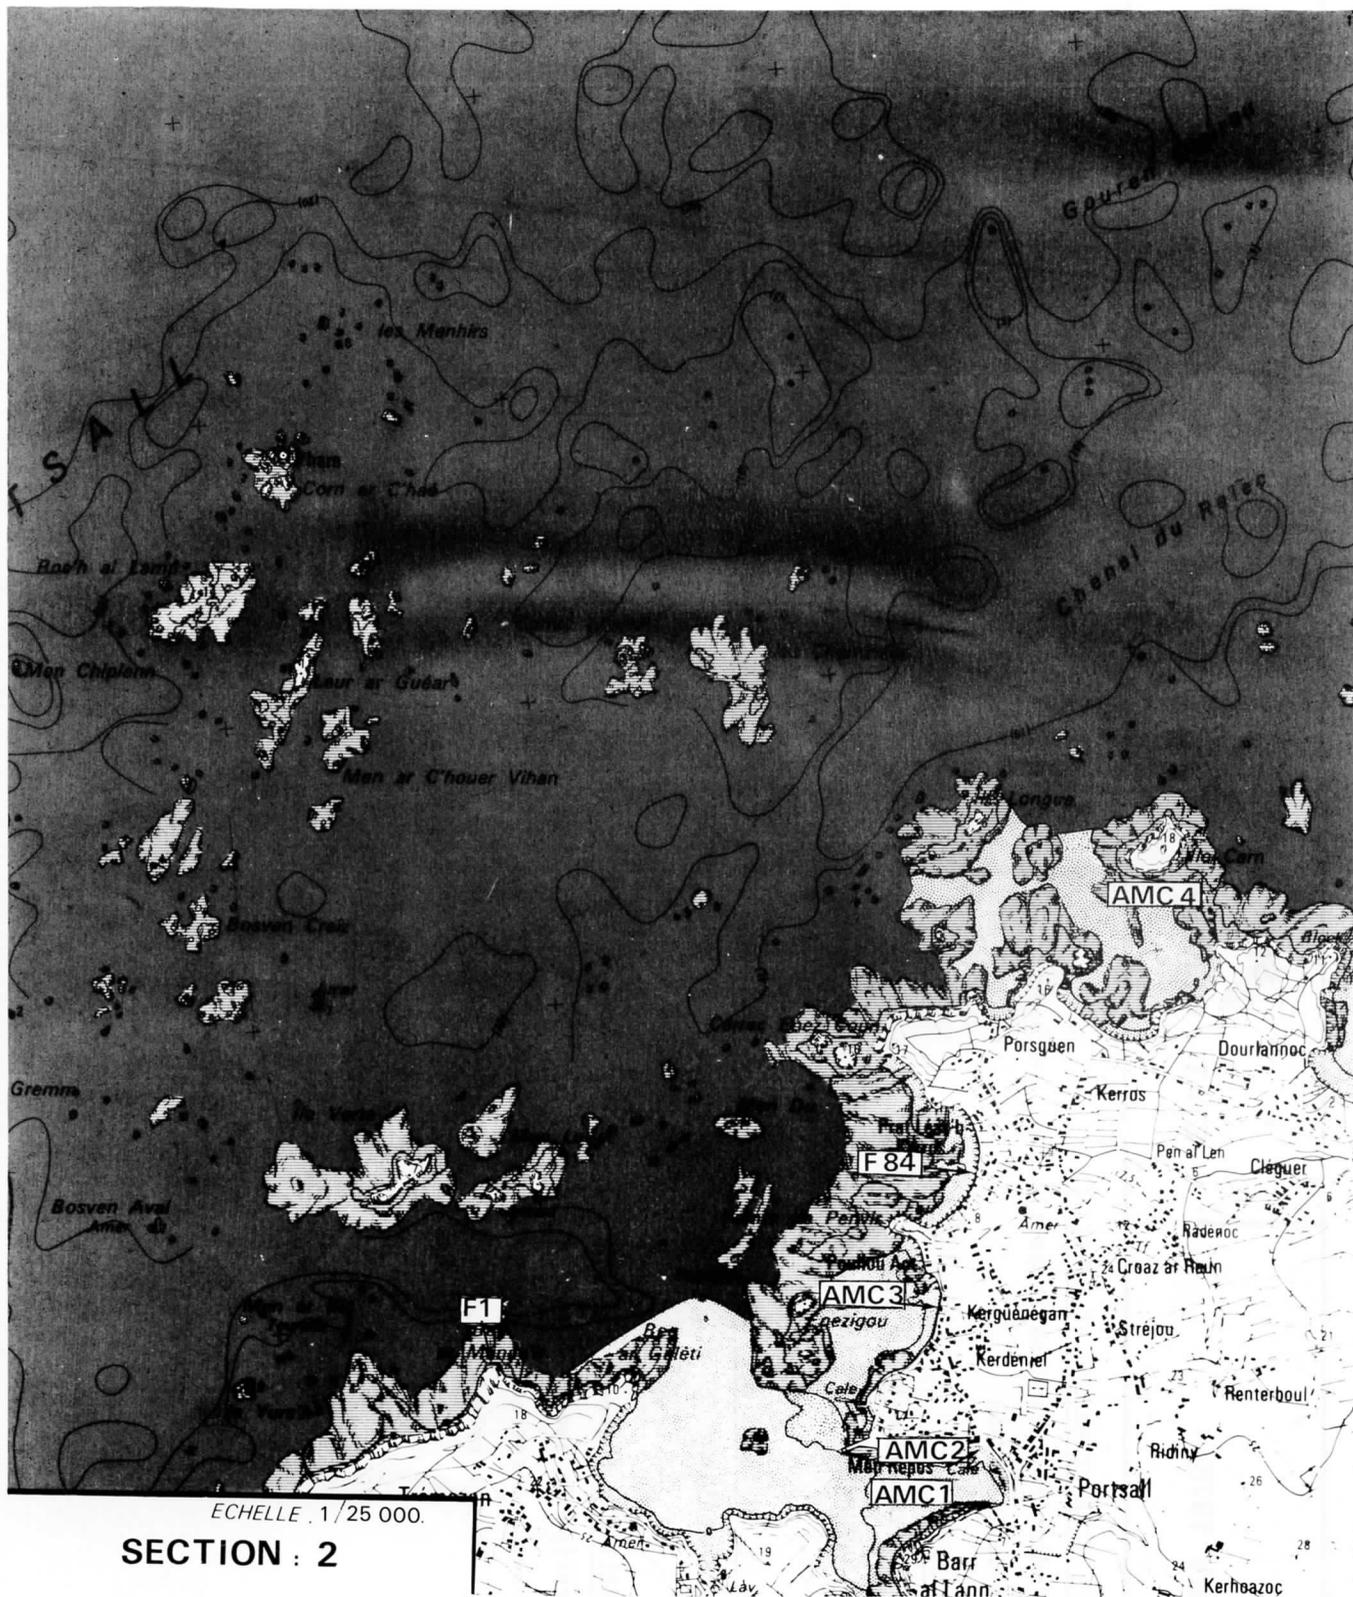
affectées par une nouvelle pollution sans gravité sont propres en surface (à l'exception de la base des dunes). Le pétrole interstratifié a été décapé pendant la phase hivernale d'amalgissement, par contre on observe de façon systématique une concentration de la pollution au niveau de la terrasse de basse mer. On constate également une très forte érosion des dunes par rapport à Novembre 78.

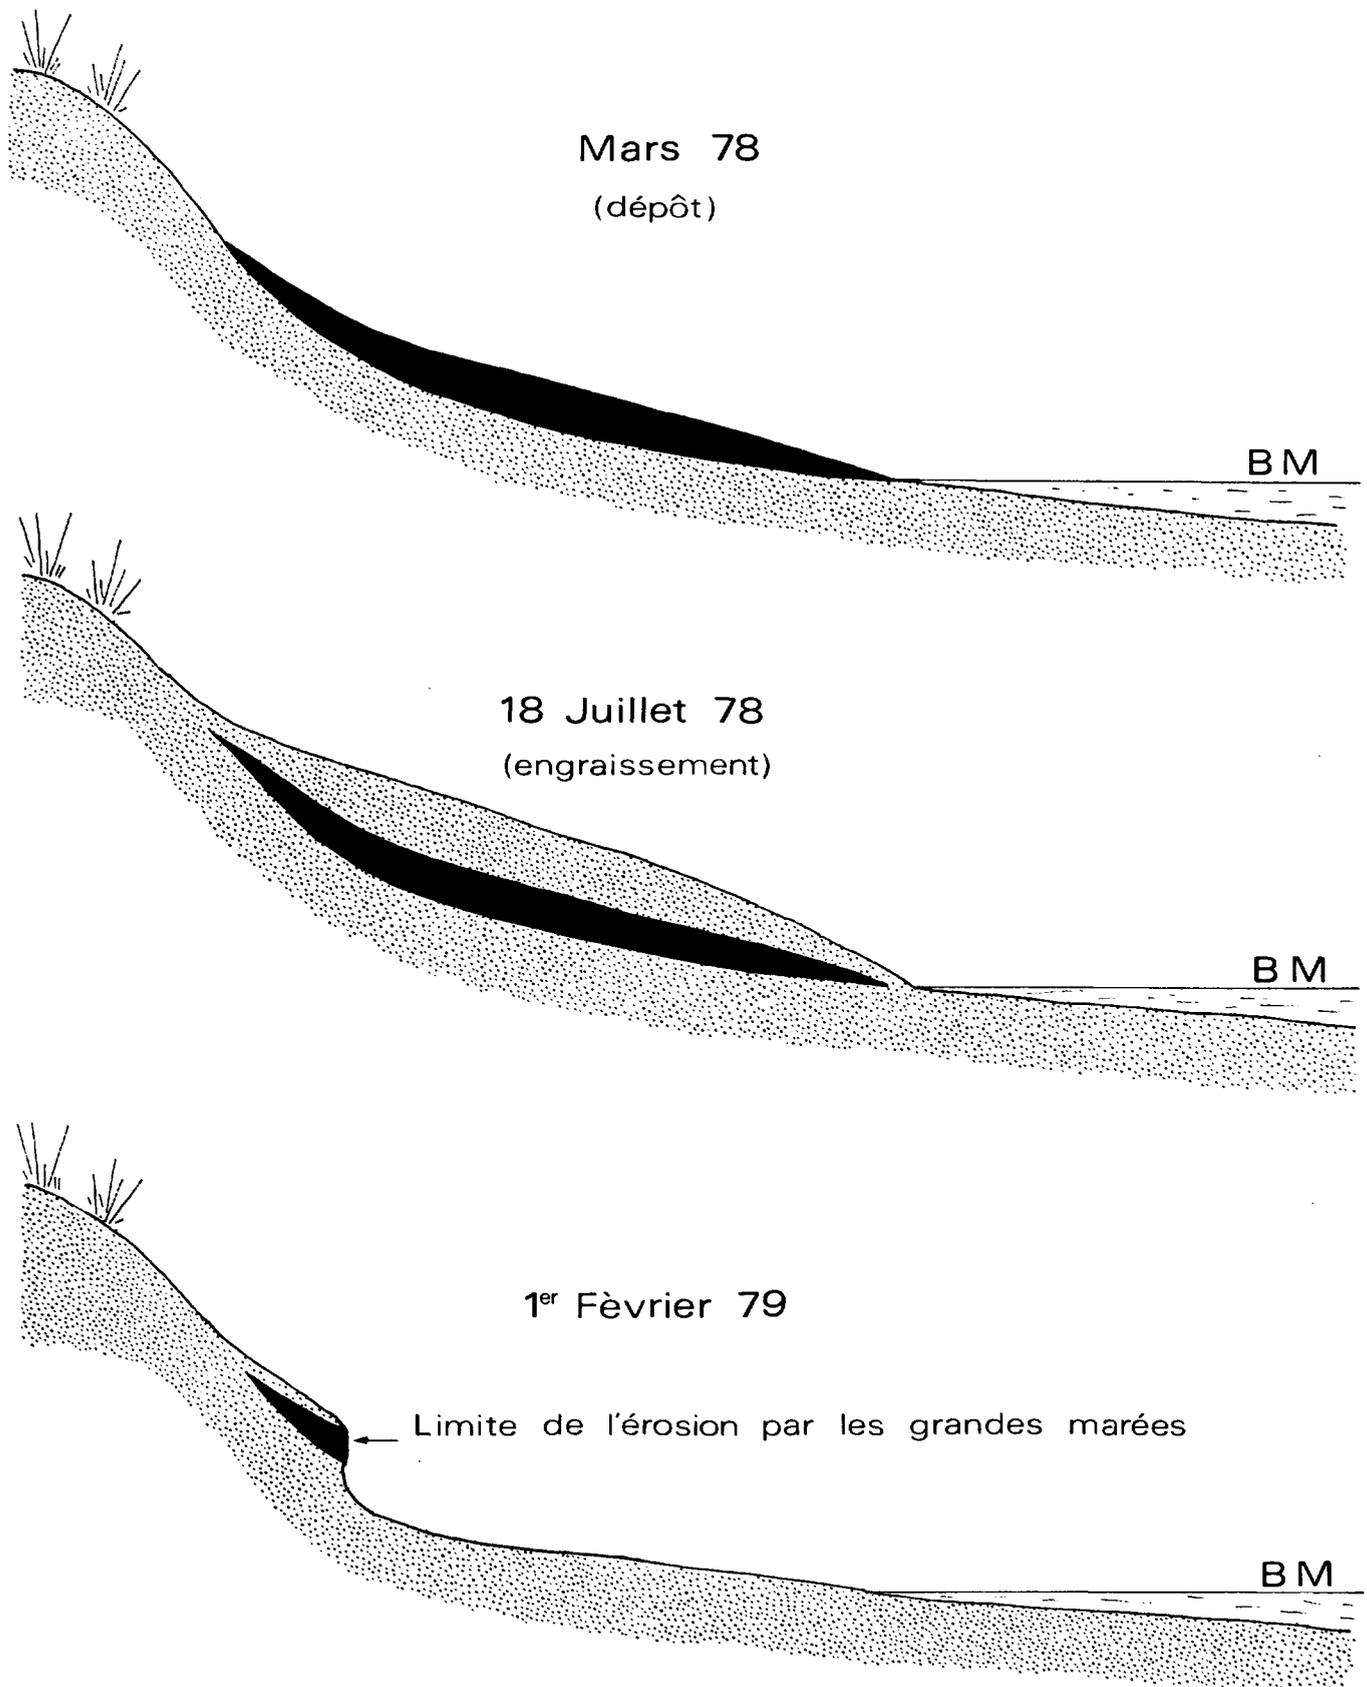
Fig. 4 - STATION AMC 5 - Evolution entre mars 78 et février 79.

SUIVI DES STATIONS SECTION N° 2	ETAT DE POLLUTION { m : moyen p: propre { F : fort f: faible	SURFACE	EAU INTERSTITIELLE	PROFONDEUR
<p><u>2 FEVRIER 1979</u></p> <p>Cette station a été revisitée à la suite d'une recontamination notable.</p> <p>Les laisses de haute mer étaient huileuses, mais la face de la plage était propre, ainsi que l'eau interstitielle (sauf quelques traces en terrasse de basse mer). La couche interstratifiée a disparu.</p> <p>A la base des dunes, on distingue plusieurs horizons de pétrole interstratifié ayant échappé à l'érosion et, en surface, des plaques de pétrole induré de plusieurs centimètres d'épaisseur.</p> <p><u>2 MARS 1979</u></p> <p>Les laisses de haute mer huileuses ont disparu, mais la pollution de la base des dunes demeure. L'eau interstitielle est propre, sauf au niveau de la terrasse de basse mer où le pétrole s'est accumulé par lessivage.</p>		mf	f	f
<p><u>AMC 5 - DUNES DE TREOMPAN</u> (Voir figure 4 et photographie n°12)</p> <p>Station très polluée à plusieurs reprises jusqu'en Avril 1978, elle a été revisitée en Février à la suite d'une nouvelle contamination.</p> <p><u>1° ET 2 FEVRIER 1979</u></p> <p>Les grandes marées associées aux tempêtes de la fin Janvier ont porté très haut le pétrole ; le dépôt, d'un millimètre d'épaisseur, couvre 50% du haut de la plage sur une largeur de 3 mètres (soit environ 7 tonnes pour l'ensemble des dunes de TREOMPAN).</p> <p>L'interstratification (à -40cm en Juillet 78) a disparu, ce qui traduit un amaigrissement notable de la plage. Par contre, on trouve trois niveaux discontinus de pétrole interstratifié dans la base des dunes. Ces niveaux apparaissent en relief du fait de leur plus forte cohésion par rapport au sable propre.</p> <p>L'érosion des dunes est très marquée, avec effondrement de pans entiers.</p> <p>Le sable de la face de la plage est propre, mais couvert de nombreuses boules de pétrole.</p> <p>L'eau interstitielle est fortement polluée au niveau de la terrasse de basse mer.</p> <p><u>2 MARS 1979</u></p> <p>La situation est inchangée par rapport au mois précédent à l'exception du haut de la plage où la fine couche déposée le 31 Janvier a disparu.</p>		m	m	fp

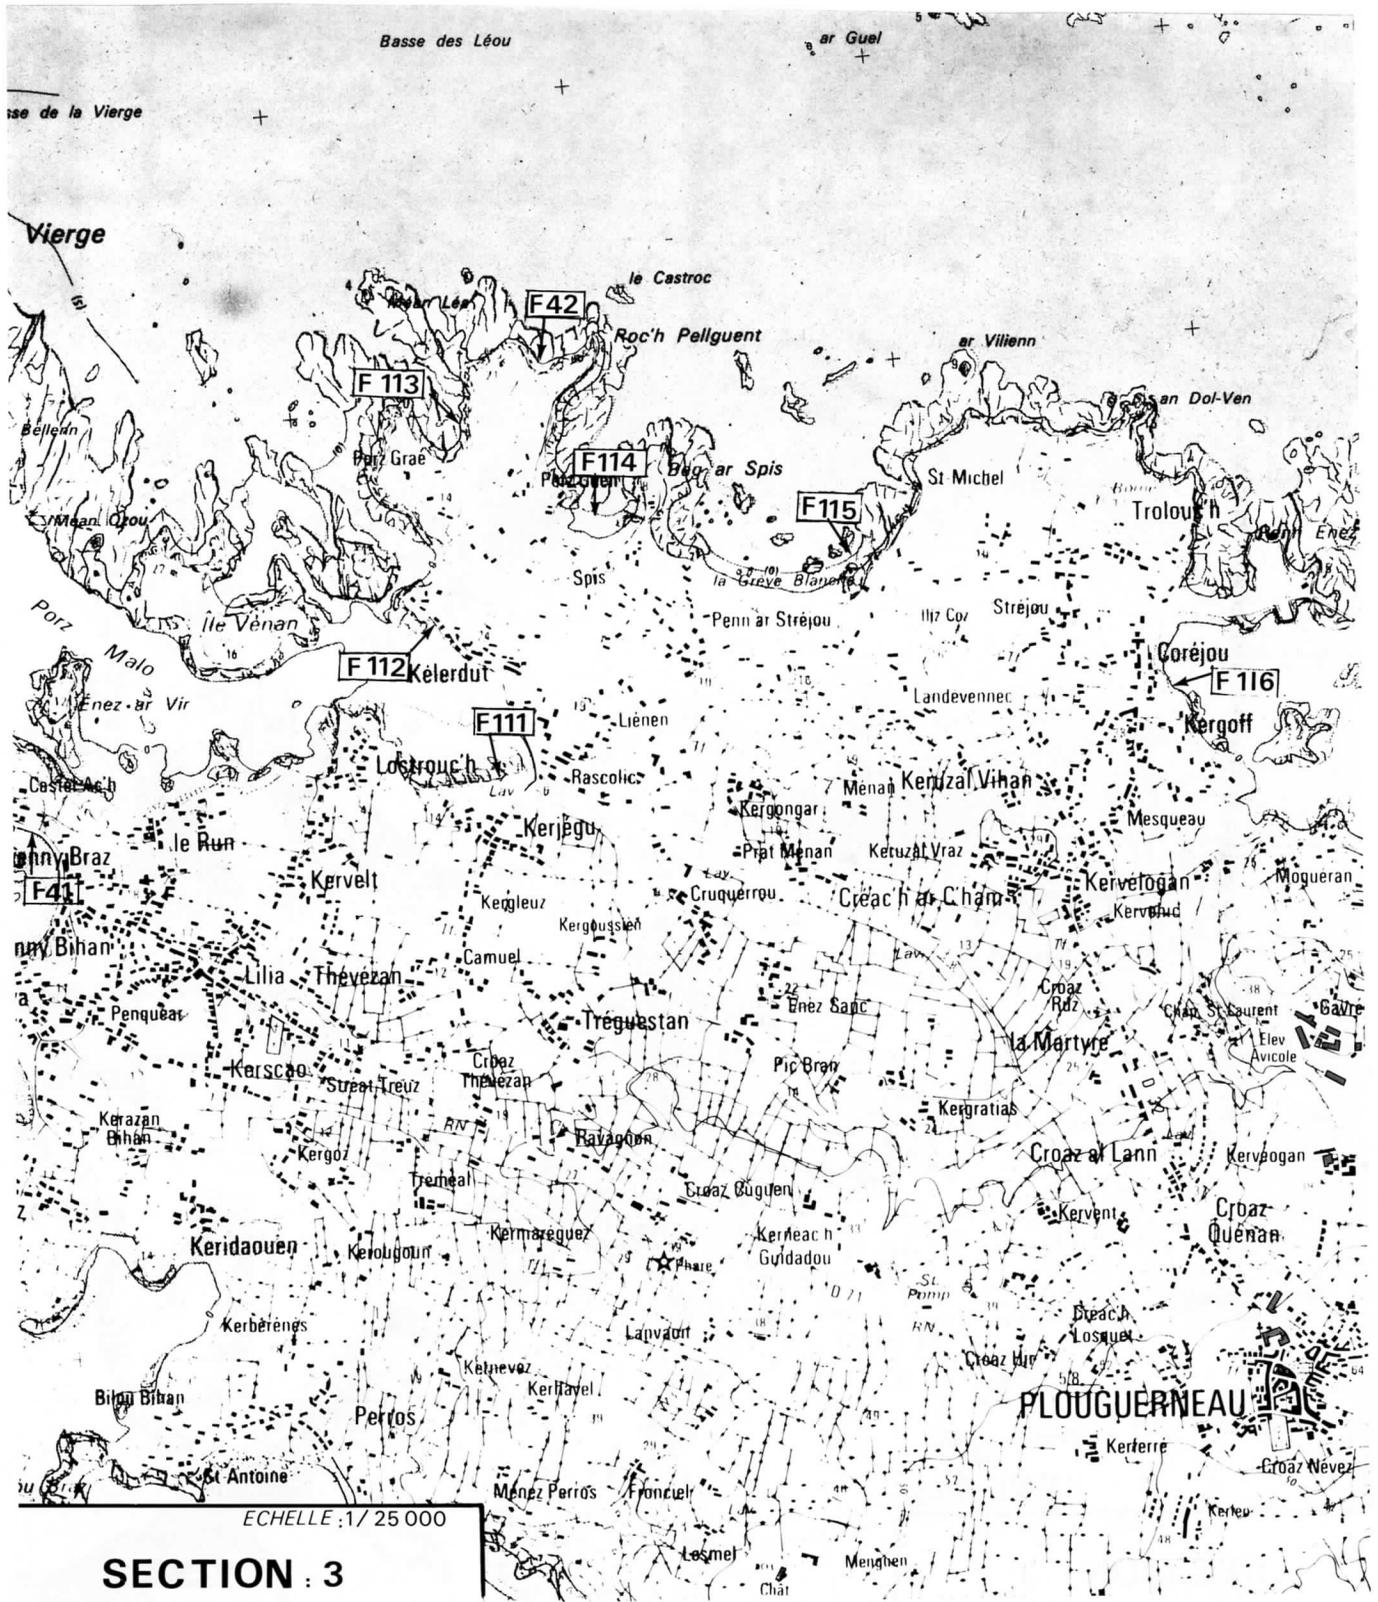
SUIVI DES STATIONS SECTION N° 3	ETAT DE POLLUTION { m : moyen p: propre F : fort f: faible	SURFACE	EAU INTERSTITIELLE	PROFONDEUR
<u>F6 - KERVIGORN</u> <u>7 MARS 1979</u> Le site, pollué en Mars 78, est entièrement propre.		p	p	p
<u>F 31 - LE GRAND MOULIN (ABER BENOIT)</u> <u>7 MARS 1979</u> La vase a piégé le pétrole qui s'était engouffré jusqu'au fond de l'estuaire ; la décontamination est très lente, mais la présence d'irrisations à la surface de l'eau traduit néanmoins un certain autonettoyage		m	F	F
<u>F 32 - LE CARPONT (ABER BENOIT)</u> <u>2 FEVRIER 1979</u> La station est très polluée (cf F31). On observe des irrisations sur l'eau et le sédiment. Dans la partie haute, les plaques de pétrole induré sont nombreuses. <u>7 MARS 1979</u> On n'observe pas de décontamination notable par rapport au mois précédent		m	F	F
<u>F 85 - PONT DE TREGLOU (ABER BENOIT)</u> <u>7 MARS 1979</u> Cette station, très polluée en Mars 78, a bénéficié d'un nettoyage important. Les irrisations de l'eau interstitielle sont moyennes à faible.		f	m	m

<u>F 40 - PEN AR CREAC'H</u> Très polluée en Mars 78, cette station était relativement propre en Juillet à l'exception de la partie supérieure de la berge. <u>7 MARS 1979</u> La situation a peu évolué depuis Juillet 78 ; l'argile affleurant en haut de plage est partiellement couvert d'asphalte, par contre, la face de la plage est propre en surface ; immédiatement sous la surface, on trouve une couche polluée de 5 cm d'épaisseur.		m	m	m
<u>F 38 - PRESQU'ILE STE MARGUERITE</u> Station extrêmement polluée en Mars 1978 <u>2 MARS 1979</u> La surface de la plage est propre, à l'exception du pied des dunes couvert de laisses de haute mer huileuses. Le phénomène est analogue à celui observé le mois précédent dans le même secteur (voir stations AMC 5 et AMC 11).		p	m	m

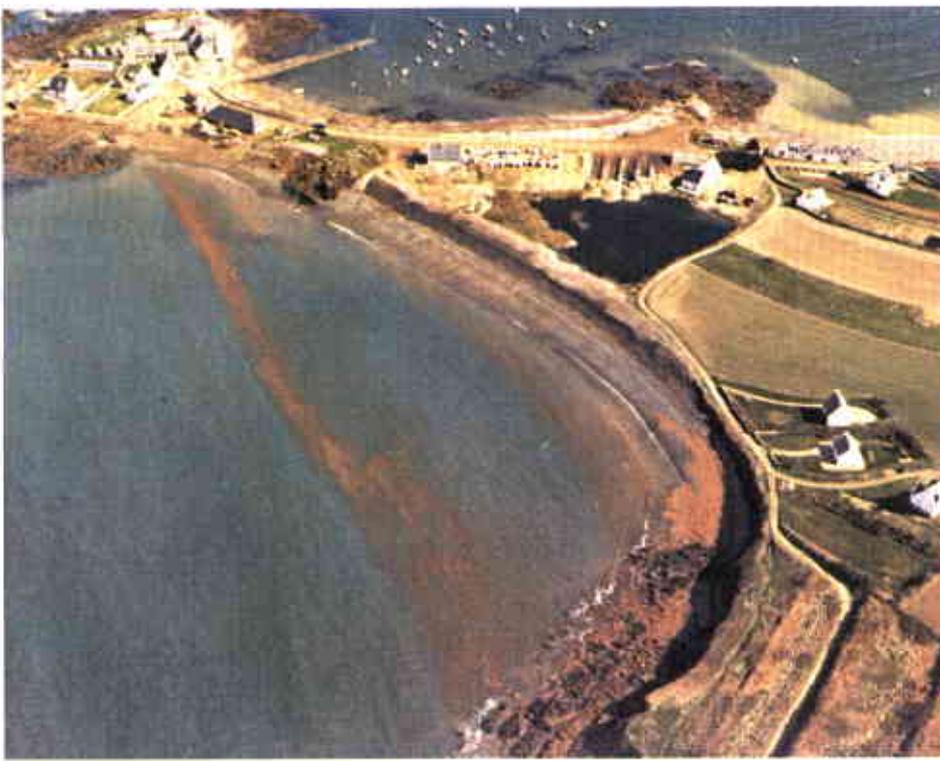
1

Immédiatement sous la gangue de pétrole altéré, persistance d'hydrocarbures d'aspect très "frais".

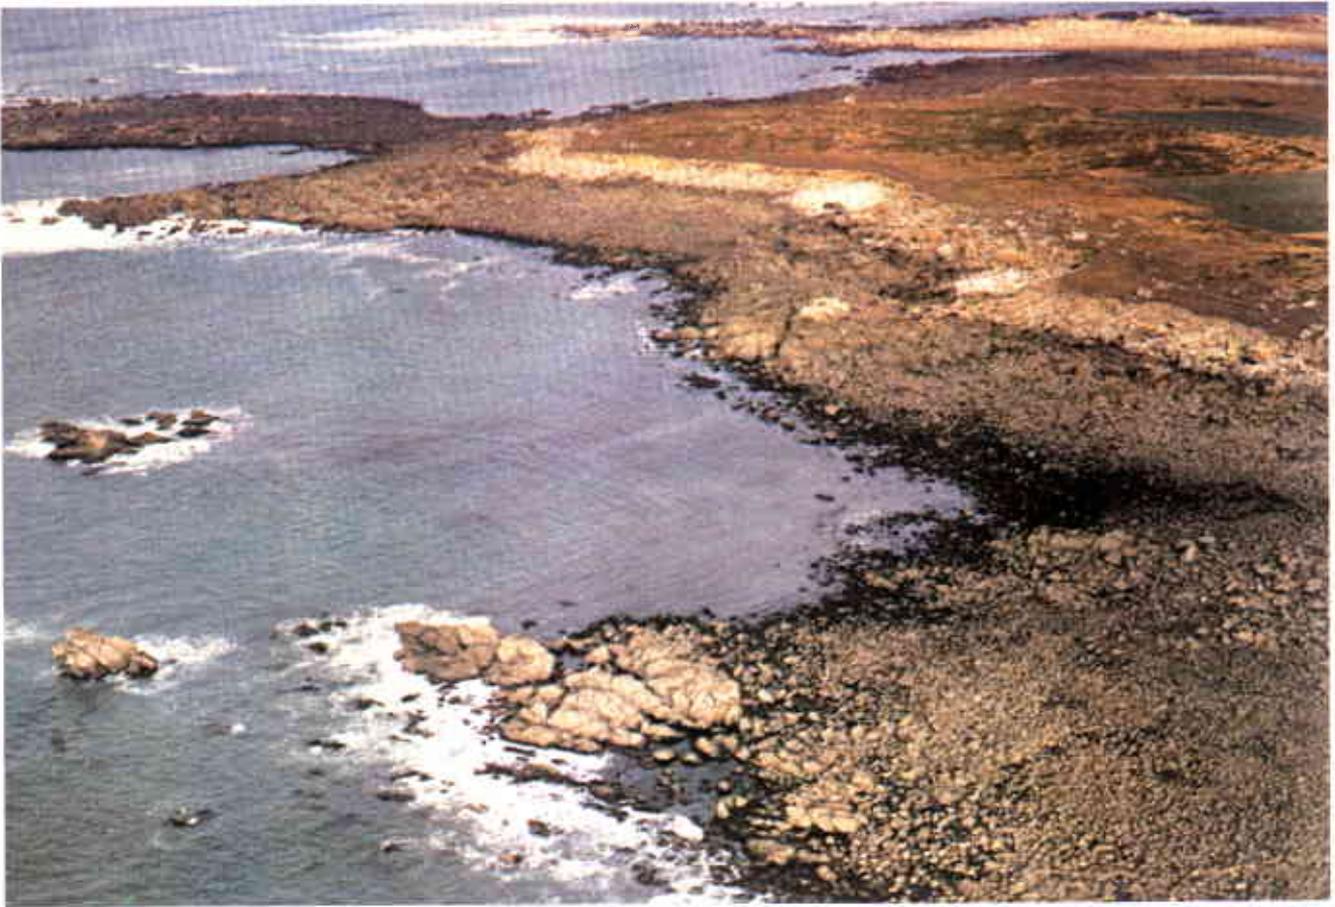
PHOTO 7 : ROC'H HUIT - 3 NOVEMBRE 1978 - STATION F 58

Un autre facteur s'opposant à l'autonettoyage des rochers est l'existence de terrasses d'érosion dont la structure en escalier atténue le brassage des vagues dans la partie supérieure de l'estran. Revisitée en Mars 1979, cette station demeurait très polluée.

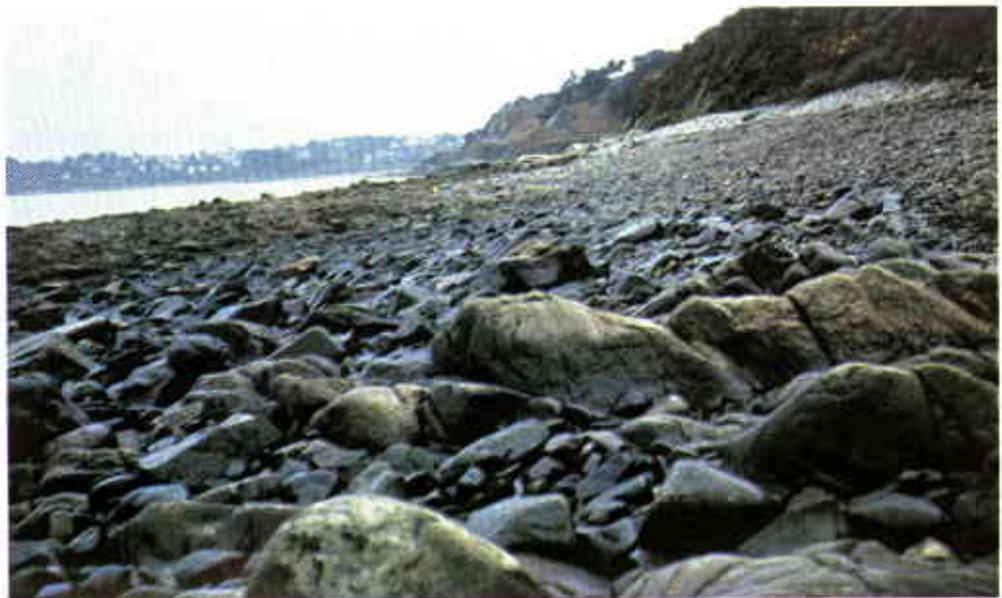
PHOTO 8 : MARAIS DE KERLOUARN- 12 MARS 1979 - STATION AMC 14

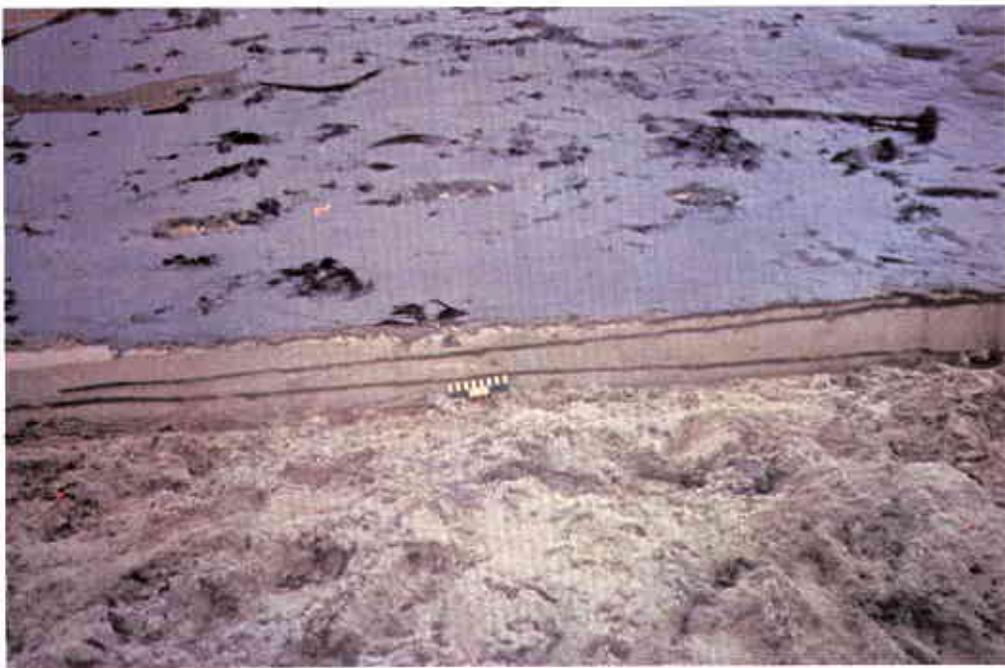
◀ 11

Bel exemple de baie crénelée exposée à l'Ouest, cette plage très polluée en Mars 1978 a retrouvé un an après la catastrophe sa propreté de surface ; cependant, la visite du 7 Mars 1979 révélait une interstratification de pétrole à 24 cm de profondeur et une légère pollution de l'eau interstitielle.

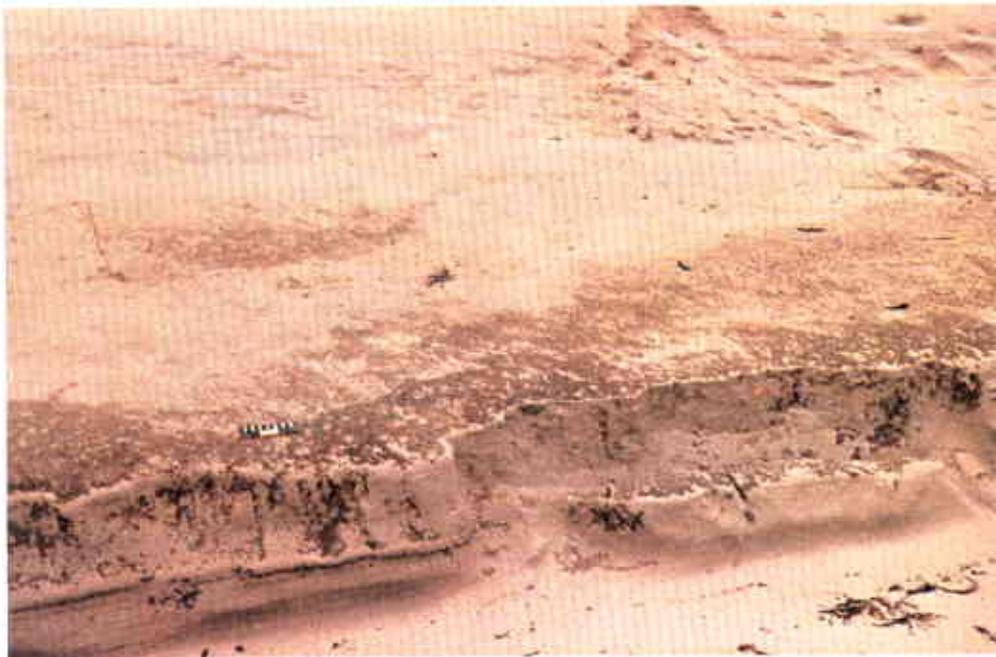
◀ 12

Cependant, de nouveaux apports polluants ont été observés longtemps après cette date. Ainsi, les reconnaissances aériennes du 26 mai et du 14 novembre 1978 révélaient la présence de fines nappes d'hydrocarbures (avec quelques plaques de "mousse au chocolat") s'échappant de l'épave ; le 31 janvier 1979, on observait une légère pollution du littoral entre Portsall et l'Aber Benoît, une fine pellicule d'hydrocarbures provenant de l'AMOCO se déposant sur la partie supérieure de l'estran (cette fuite étant probablement occasionnée par le déplacement de l'épave sous l'action d'une forte tempête associée à des coefficients de marée importants). Quoiqu'il en soit, ces phénomènes ont toujours revêtu une importance très limitée, surtout si on les compare à la phase primaire de la pollution. (photo 12 - Planche n°4)

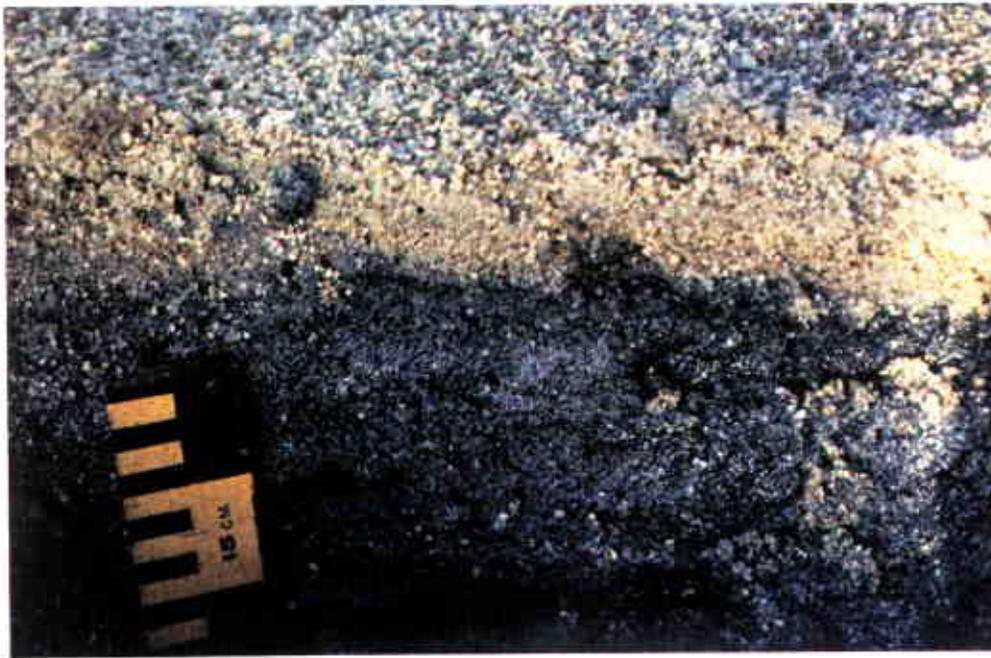
◀ 14

L'usage des engins lourds pour le nettoyage, souvent rendu indispensable compte tenu de l'importance des dépôts, doit être limité car il contribue à l'enfouissement du pétrole.

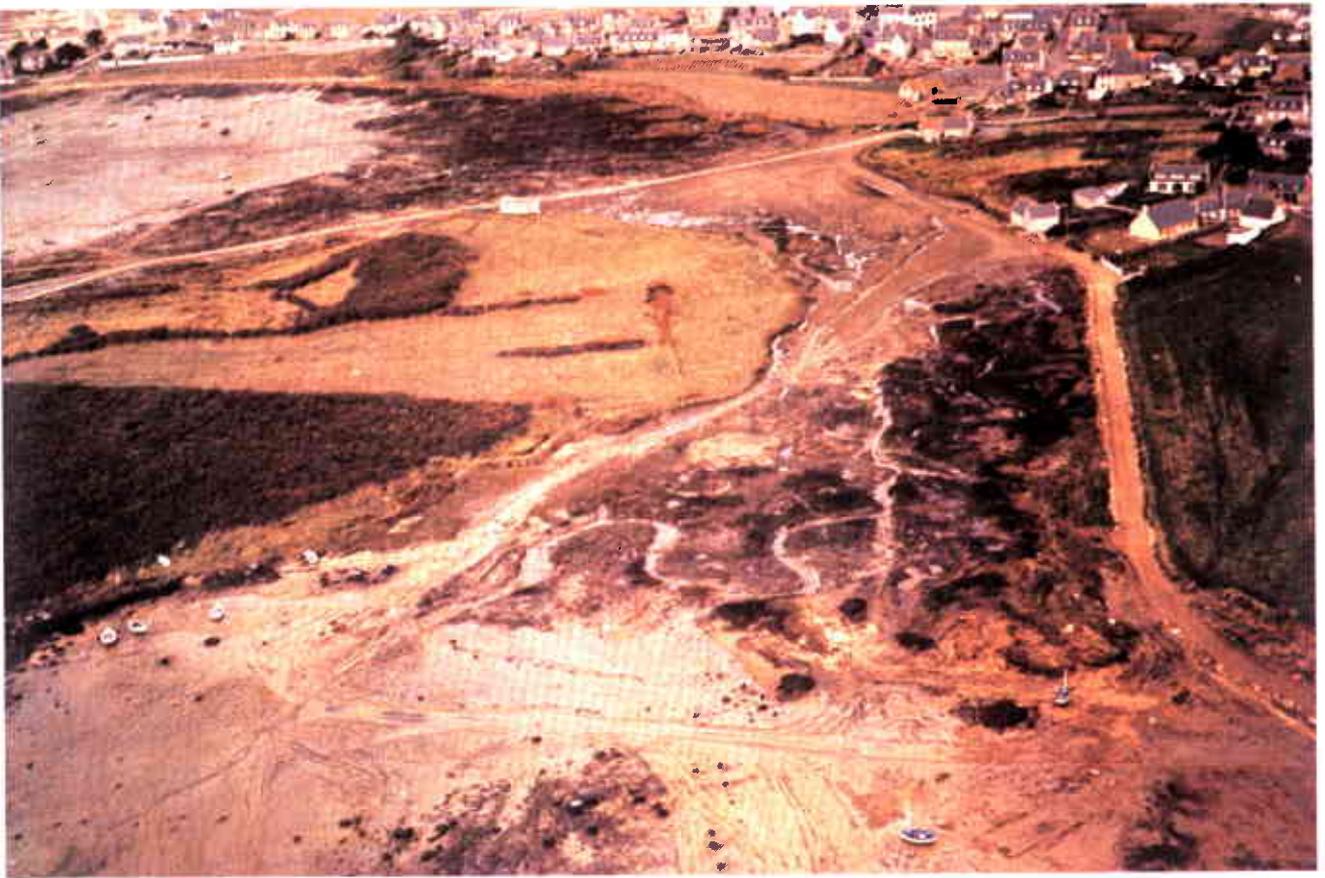
▲
17

La partie haute des marais est partiellement couverte d'encroutements d'asphalte, mais les joncs demeurent vivants.
