«AMOCO CADIZ»

CARTOGRAPHIE DES APPORTS POLLUANTS ET DES ZONES CONTAMINÉES

S. BERNE et L. D'OZOUVILLE

MAI 1979

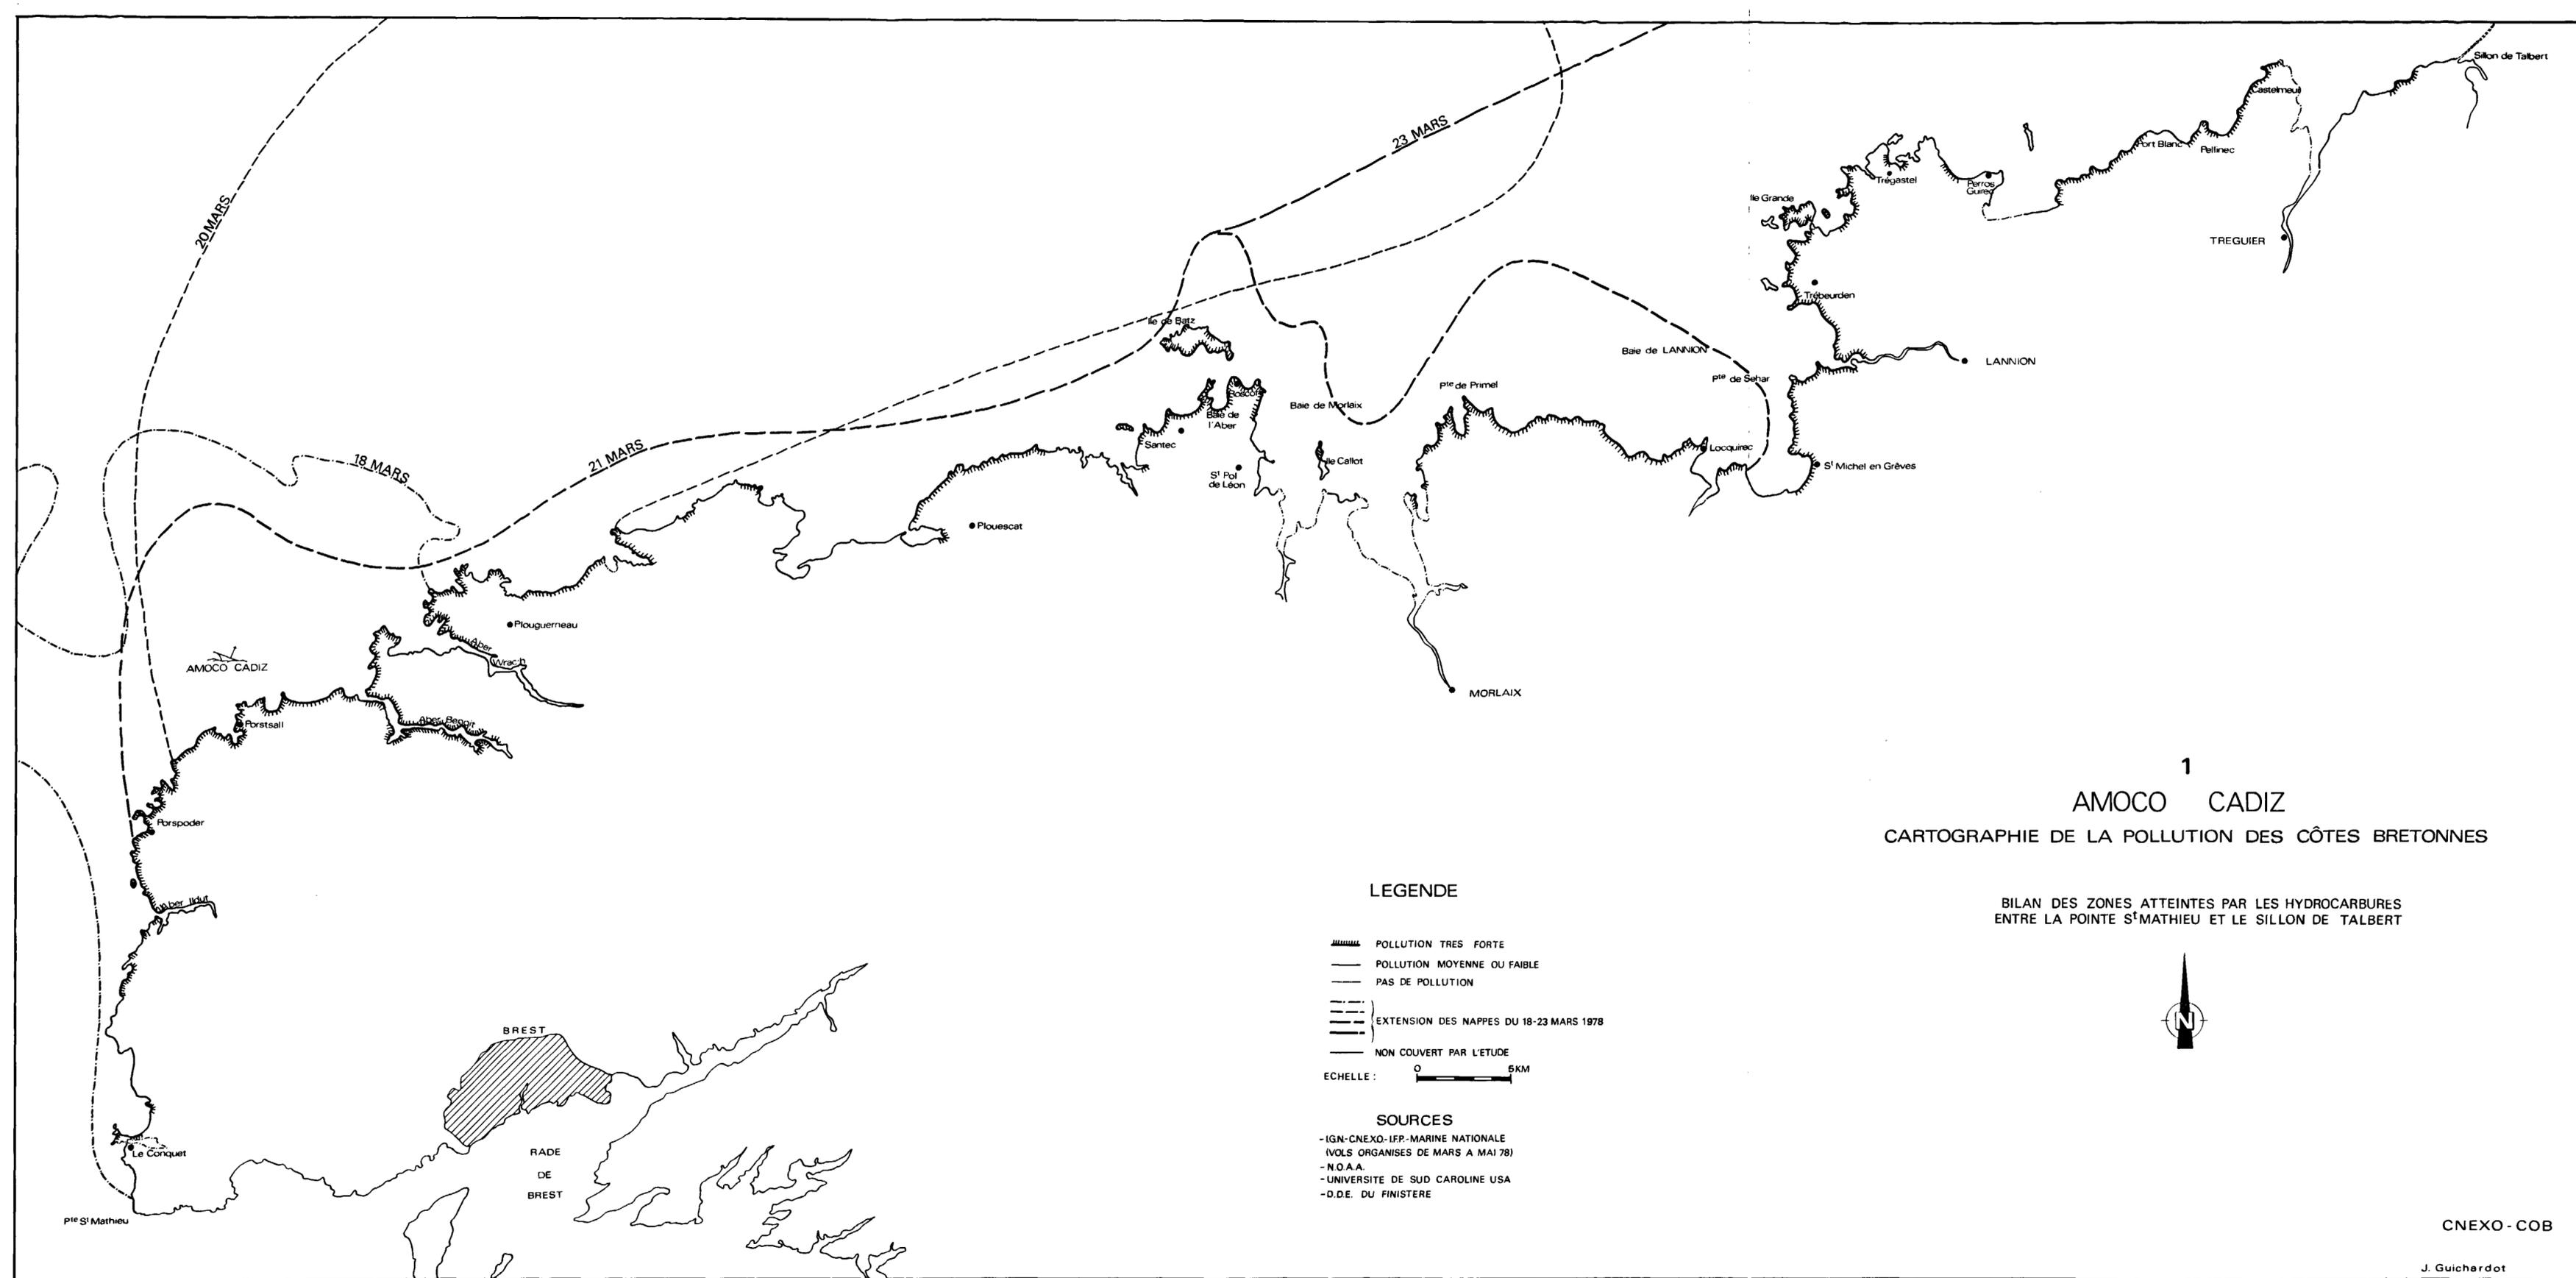
1
AMOCO CADIZ
 CARTOGRAPHIE DE LA POLLUTION DES CÔTES BRETONNES

BILAN DES ZONES ATTEINTES PAR LES HYDROCARBURES
 ENTRE LA POINTE S^TMATHIEU ET LE SILLON DE TALBERT
