Etude sanitaire de la zone 14.031 « De l'estuaire de la Dives à Merville- Franceville » - groupe 2 (coquillages fouisseurs)

Etude sanitaire en vue du classement
d'une zone de production de coquillages

Titre du rapport : Etude sanitaire de la zone 14.031 « De l'estuaire de la Dives à Merville-Franceville » - groupe 2 (coquillages fousseurs)	
Référence interne : RBE/SGMM/LSEM 20-03	Date de publication : mai 2020
Diffusion : <input checked="" type="checkbox"/> libre (internet) <input type="checkbox"/> restreinte (intranet) <input type="checkbox"/> interdite (confidentielle)	Version : 1.0.0 Référence de l'illustration de couverture Ifremer/estran entre Merville-Franceville-Plage et Varaville/22-11-2018 Langue(s) : français
Résumé/ Abstract : La Direction Départementale des Territoires et de la Mer (DDTM) du Calvados a demandé la réalisation d'une étude sanitaire pour la zone 14.031 « De l'estuaire de la Dives à Merville-Franceville », qui a été classée pour le groupe 2 (coquillages fousseurs) mais sans étude sanitaire préalable. Une étude de dossier a été réalisée afin de recenser les principales sources de contamination microbiologique et d'évaluer leurs impacts sur la zone étudiée.

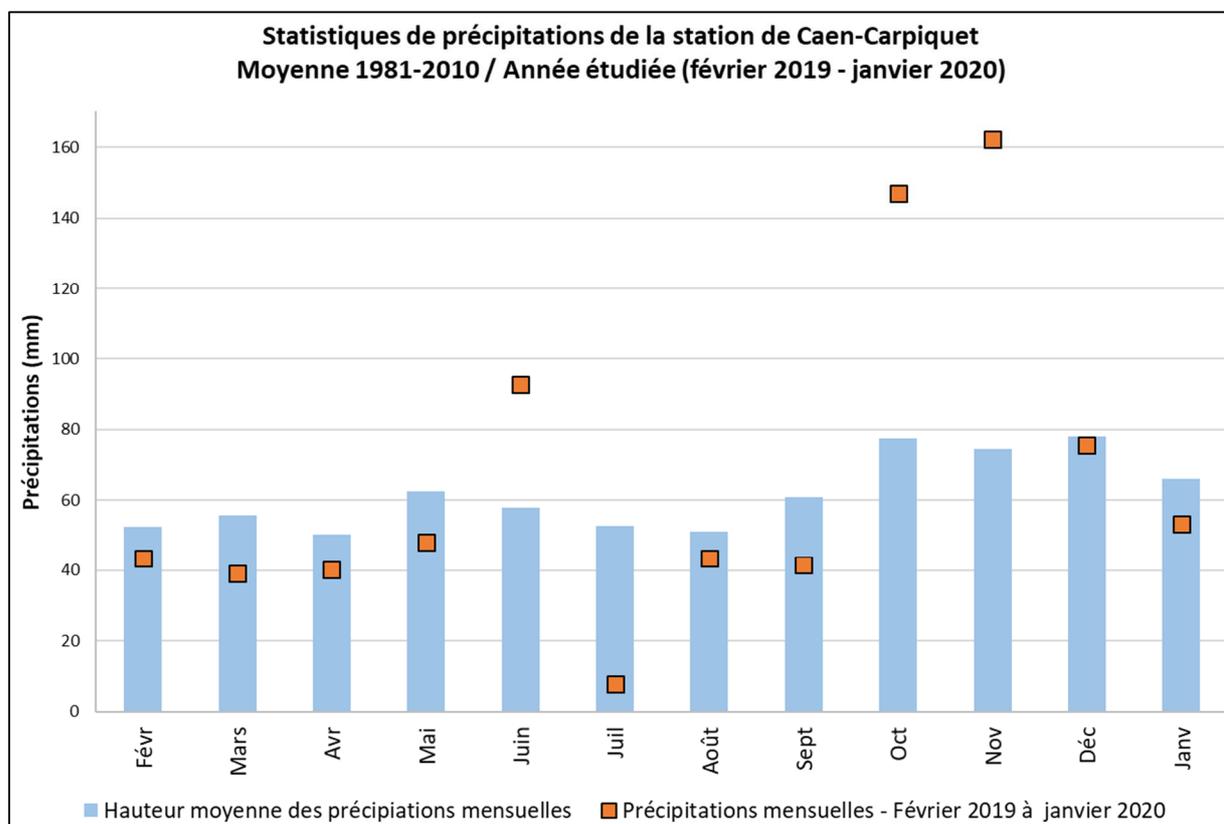
Figure 4 : statistiques de précipitations de la station de Caen-Carpique - Moyenne 1981-2010 / Année étudiée (février 2019 - janvier 2020) (Source : MétéoFrance)

D'après les données de pluviométrie sur la période 1981-2010, en moyenne, à la station de Caen-Carpique, les mois d'octobre à décembre sont les plus humides (entre 74,6 et 78,1 mm) et les autres mois ont une pluviométrie moyenne autour de 50-60 mm. Le cumul annuel moyen de précipitations est de 740 mm. Le nombre moyen de jours avec une pluie quotidienne ≥ 1 mm en une année est de 126, parmi lesquels 50 jours avec 5 mm de pluie ou plus, et 20 jours avec 10 mm de pluie ou plus.

L'année étudiée (de février 2019 à janvier 2020) a présenté un cumul annuel pluviométrique de 795 mm, plus élevé que la moyenne 1981-2010 (+7 %), mais qui cache une grande disparité entre les mois. En effet, les mois d'octobre et novembre 2019 ont été nettement plus pluvieux qu'habituellement (environ 2 fois plus que la moyenne 1981-2010). Le mois de juin 2019 a également été excédentaire par rapport à la moyenne 1981-2010 (+60%). Le mois de juillet quant à lui a été nettement plus sec qu'habituellement (-85% par rapport à la moyenne 1981-2010).

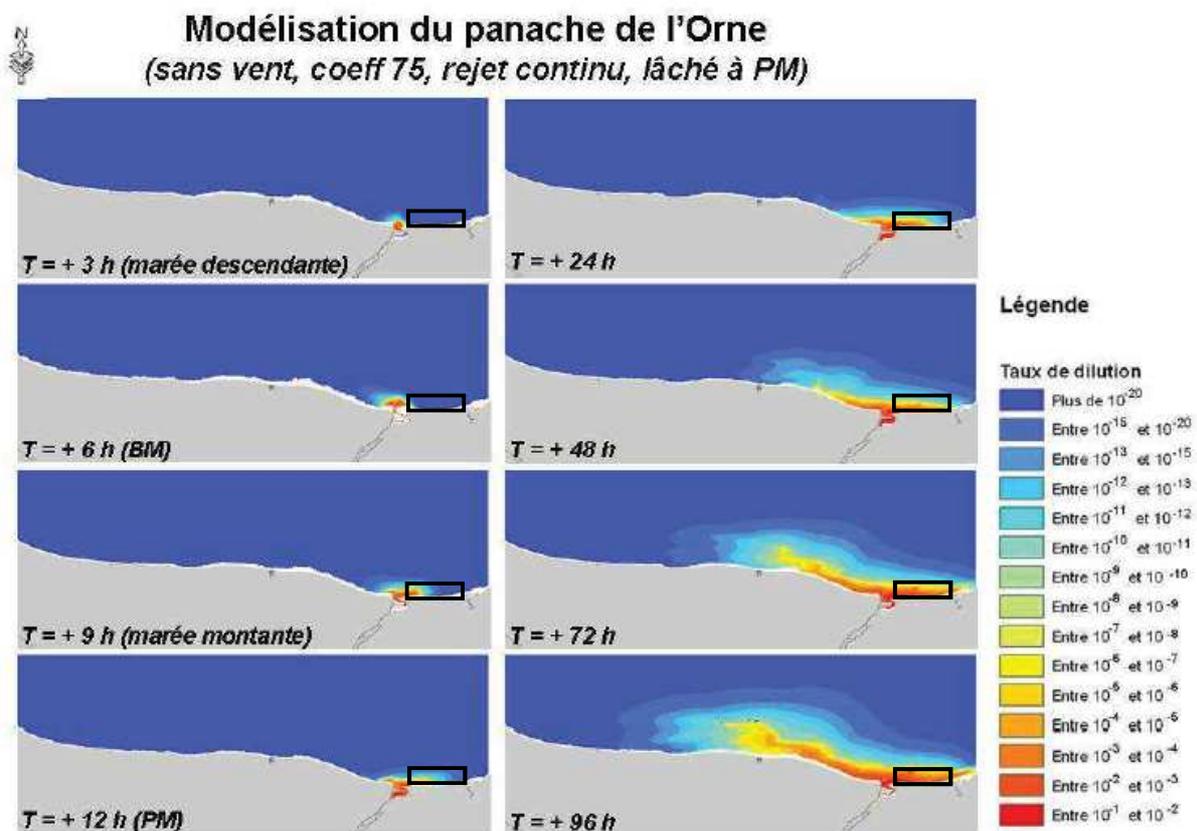
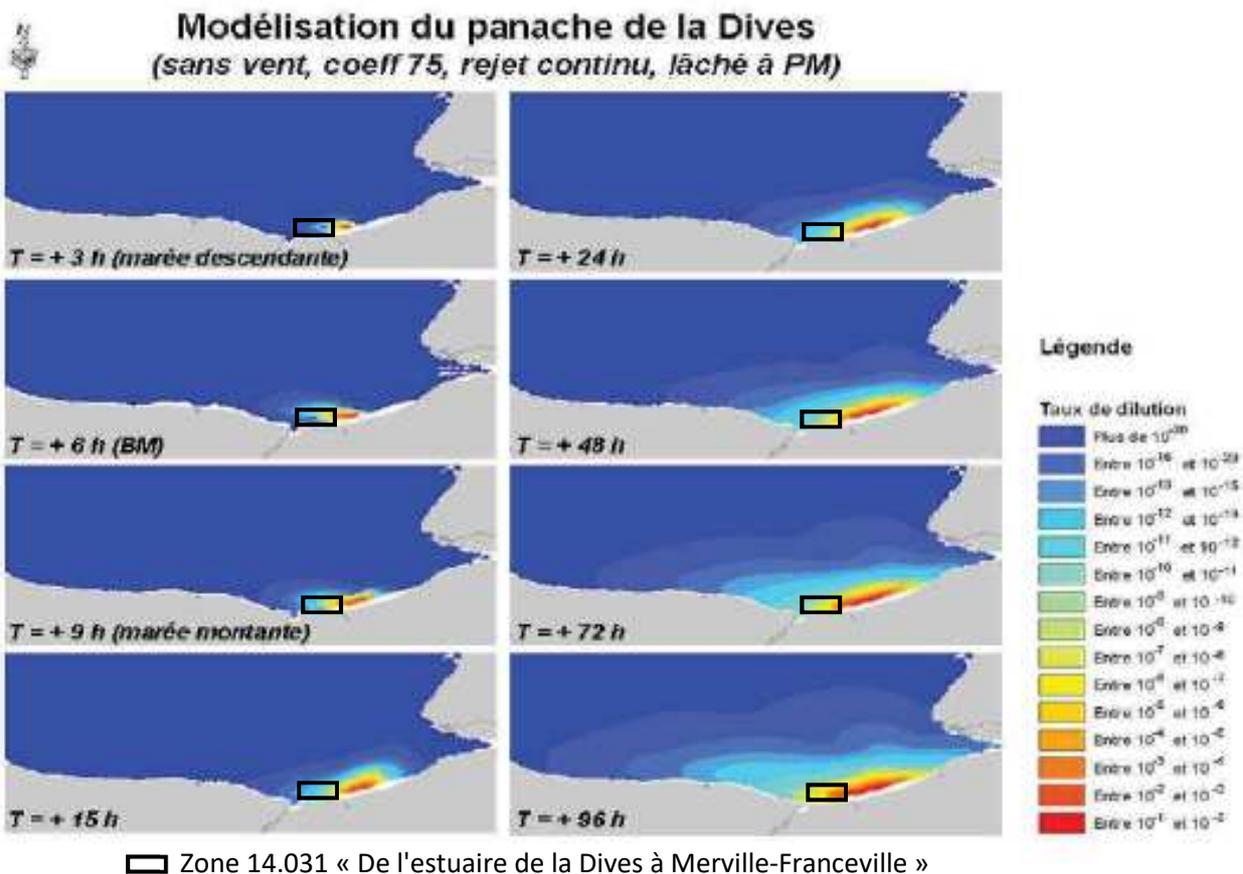
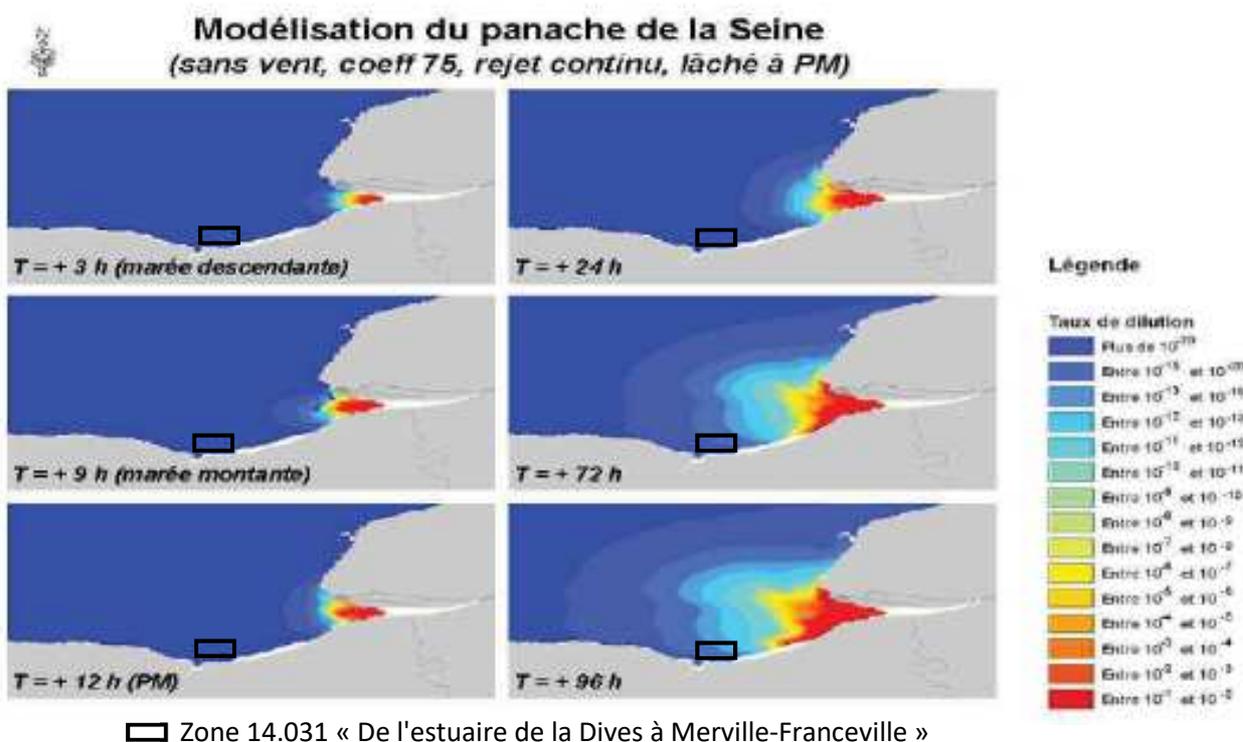
Les fiches de suivi de la qualité trophique des masses d'eau du littoral normand^{vi} donnent également des indications sur la courantologie des deux masses d'eau de la zone étudiée : « Masse d'eau HC14 - Baie de Caen » et « Masse d'eau HC15 - Côte Fleurie ». Les courants sont à peu près alternatifs et parallèles à la côte jusqu'à 2 ou 3 milles au large. Le courant de flot porte à l'est, et le courant de jusant à l'ouest. Les modélisations des panaches de dilution théorique montrent que les panaches de l'Orne et de la Dives sont susceptibles d'atteindre la zone d'étude avec une concentration relativement élevée, tandis que l'impact de la Seine semble nettement plus limité avec une concentration théorique dans la zone d'étude très faible.

A noter que seules les principales rivières du littoral normand sont concernées par ces simulations. L'impact du Drochon n'y est donc pas représenté.

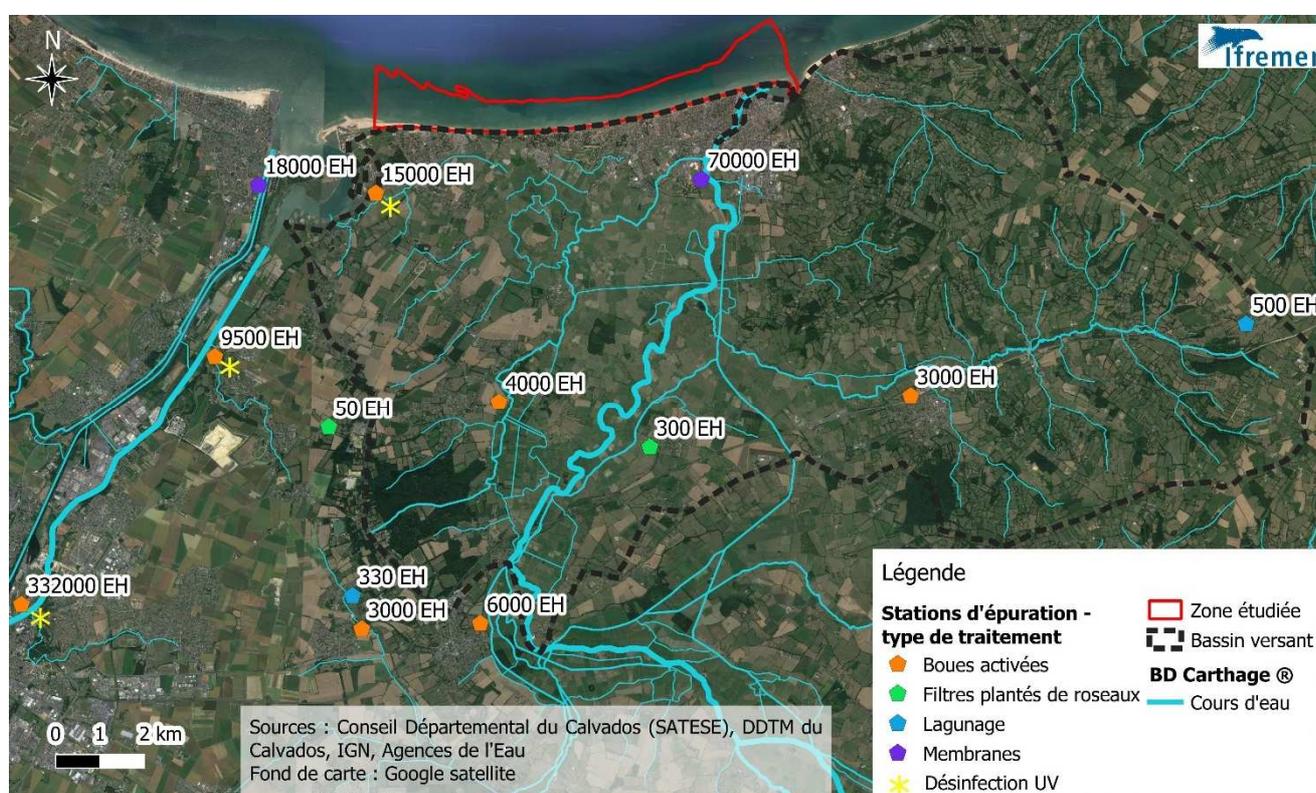
Figure 9 : stations d'épuration dans le bassin versant de la zone de production étudiée (14.031 - de l'estuaire de la Dives à Merville-Franceville)

Le bassin versant étudié comprend 6 stations d'épuration, dont 2 font plus de 10 000 équivalents-habitants (EH) (voir Figure 9). On note également que trois stations d'épuration de grande capacité se rejettent dans la partie aval de l'Orne (qui débouche à l'ouest de la zone de production étudiée) : celle de l'agglomération de Caen (332 000 EH), celle de Ouistreham (18 000 EH) et celle de Ranville (9500 EH). Les types de traitement des eaux usées de ces stations d'épuration sont renseignés dans la figure ci-dessous.

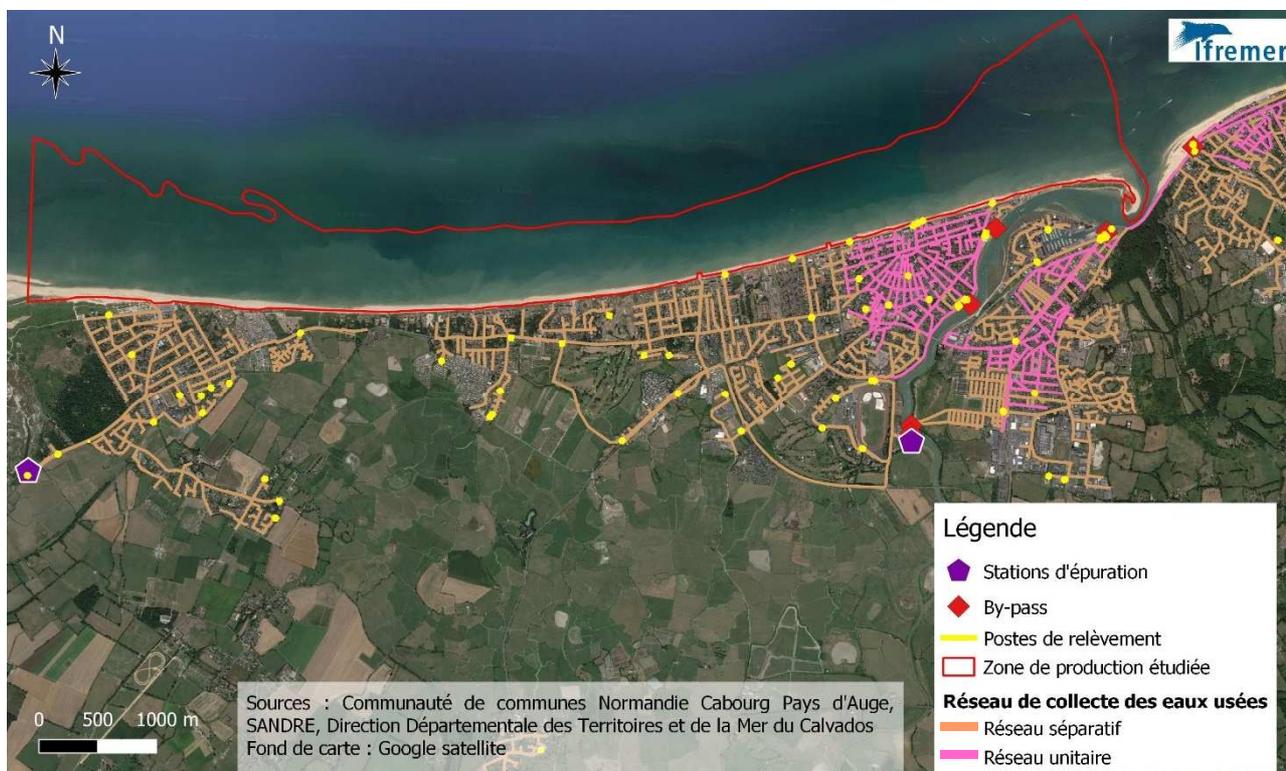
Figure 10 : réseau d'eaux usées (unitaire et séparatif), postes de relèvement, by-pass et stations d'épuration dans la bande littorale de la zone de production étudiée

De nombreux postes de relèvement sont recensés dans une bande de 700 mètres en bordure de la zone de production étudiée, en particulier dans le tiers est de la zone, parmi lesquels plusieurs se trouvent à proximité directe de la plage (voir Figure 10). Ces postes de relèvement recueillent les eaux usées des postes de secours et d'un club de voile. Les postes de secours fonctionnent uniquement pendant la saison estivale, le club de voile fonctionne pendant certaines vacances scolaires. Une visite de vérification (nettoyage des postes, vérifications électromécaniques...) est effectuée en amont de chaque saison estivale. Tous ces postes de relèvement sont télé-surveillés et les défauts principaux (coupure électrique, débordement, disjonction...) préviennent le personnel d'astreinte 24h/24 et 7j/7. Aucun de ces postes de relèvement à proximité des plages n'est équipé de trop-plein.

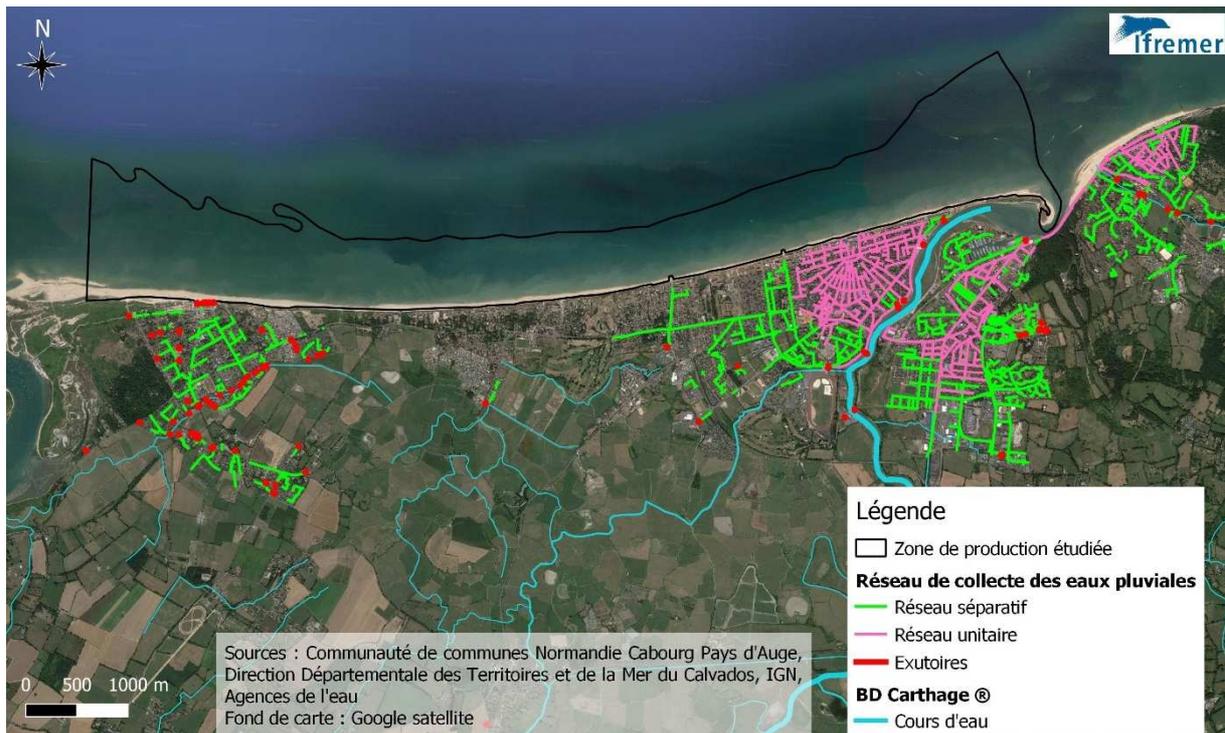
Figure 12 : réseau de gestion des eaux pluviales (unitaire et séparatif) et exutoires dans la bande littorale de la zone de production étudiée

Dans les secteurs où le réseau d'eaux usées est séparatif (voir paragraphe 2.1.1), un réseau de gestion des eaux pluviales existe (voir Figure 12). Les exutoires recensés rejoignent majoritairement des cours d'eau, qui rejoignent les eaux littorales de part et d'autre de la zone de production. Seuls quelques exutoires pluviaux donnent directement dans la zone de production, côté ouest. D'après les informations disponibles sur l'étendue du réseau d'eau pluviale, ces exutoires ne semblent pas drainer une zone avec des habitations mais uniquement les parkings à proximité. Le risque de contamination microbiologique lié à des mauvais raccordements d'eaux usées dans les eaux pluviales est donc *a priori* limité pour ces rejets directs dans la zone de production. Le risque en provenance de ces exutoires serait donc limité à des pollutions accidentelles (déjections canines, ...).

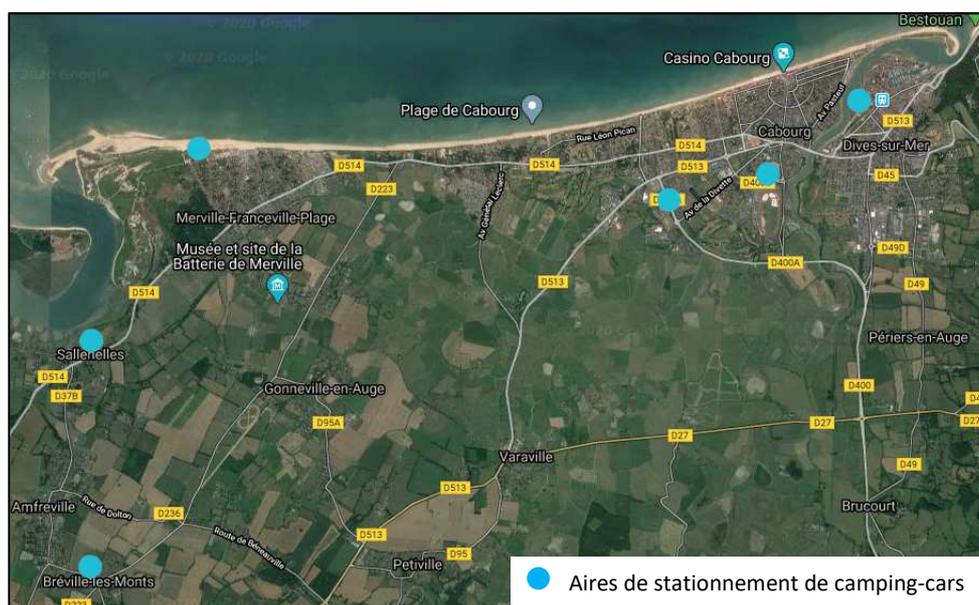
Figure 15 : aires de stationnement de camping-cars dans le bassin versant de la zone de production étudiée (Source : <http://www.normandie-cabourg-paysdauge-tourisme.fr/aires-de-camping-cars>)

Dans le bassin versant étudié, six aires d'accueil de camping-cars sont par ailleurs recensées par le site Internet de l'office de tourisme intercommunal Normandie Cabourg Pays d'Auge tourisme (voir Figure 15). Elles sont toutes équipées d'un dispositif de vidange des eaux usées, parfois gratuit, ce qui limite le risque de déversement sauvages.

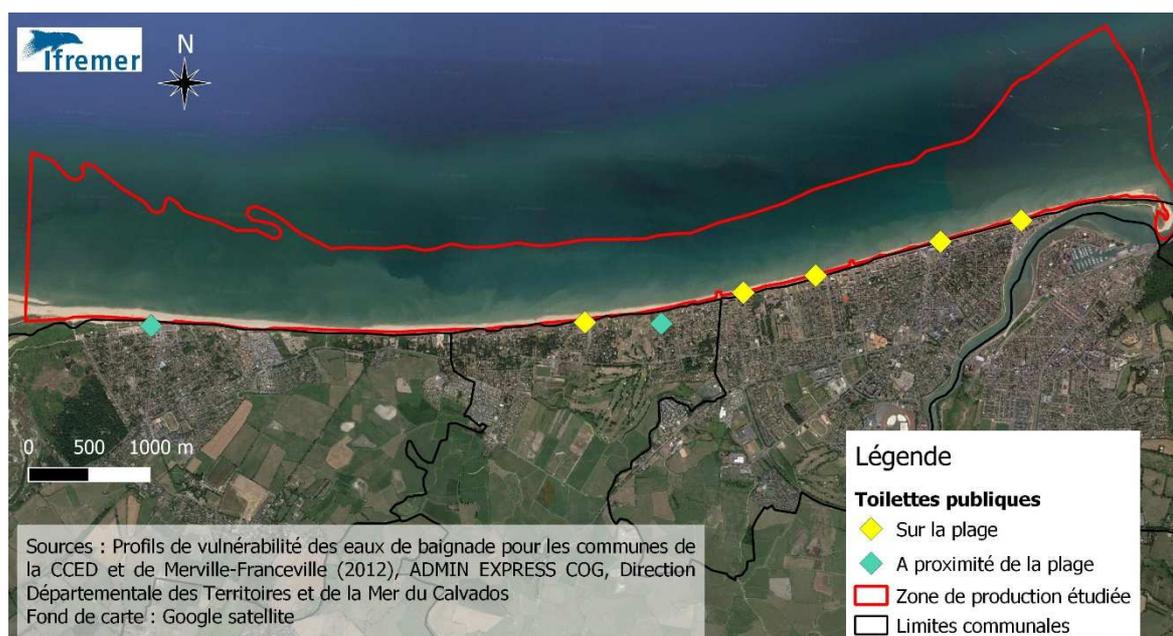
Figure 16 : emplacement des toilettes publiques sur ou à proximité des plages bordant la zone de production

Comme la zone de production est bordée par des plages, l'activité de baignade est importante en saison estivale. On recense de ce fait de nombreuses toilettes publiques directement sur la plage ou à proximité, qui sont raccordées au réseau d'assainissement ou présentent un dispositif de collecte intégrée.

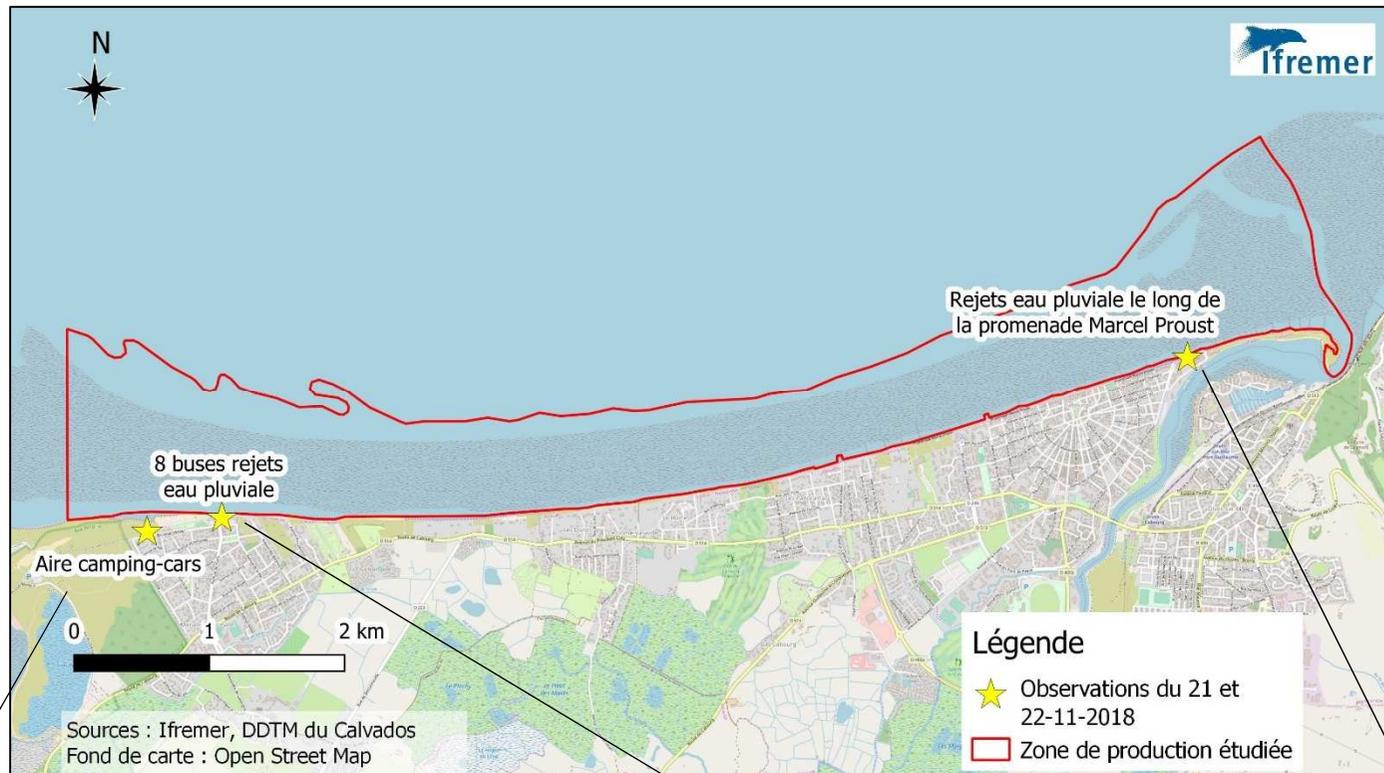
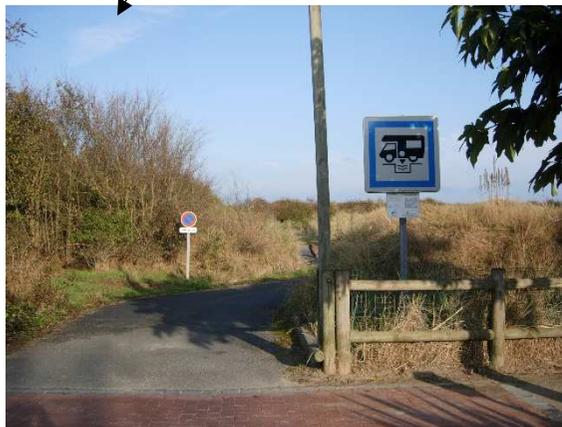
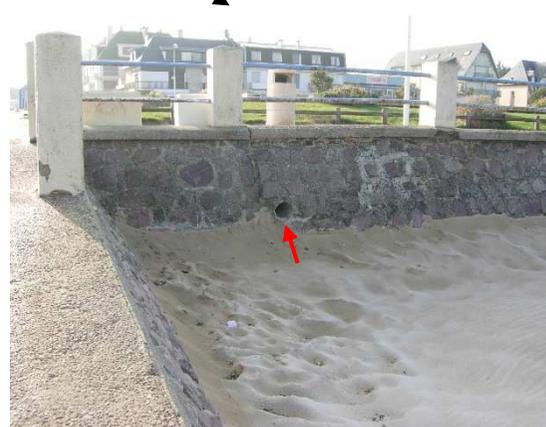
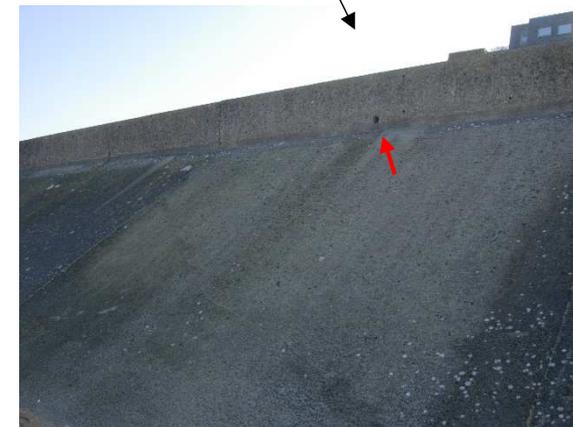
Figure 20 : principales observations sur le littoral de la zone de production, hors sources de pollution diffuse (21 et 22 novembre 2018)

Pour ce qui est des éventuelles contaminations diffuses sur la plage, de nombreux oiseaux ont été observés sur l'estran à marée basse, notamment au niveau de la pointe de Cabourg. Quelques chevaux attelés s'entraînaient sur la plage.

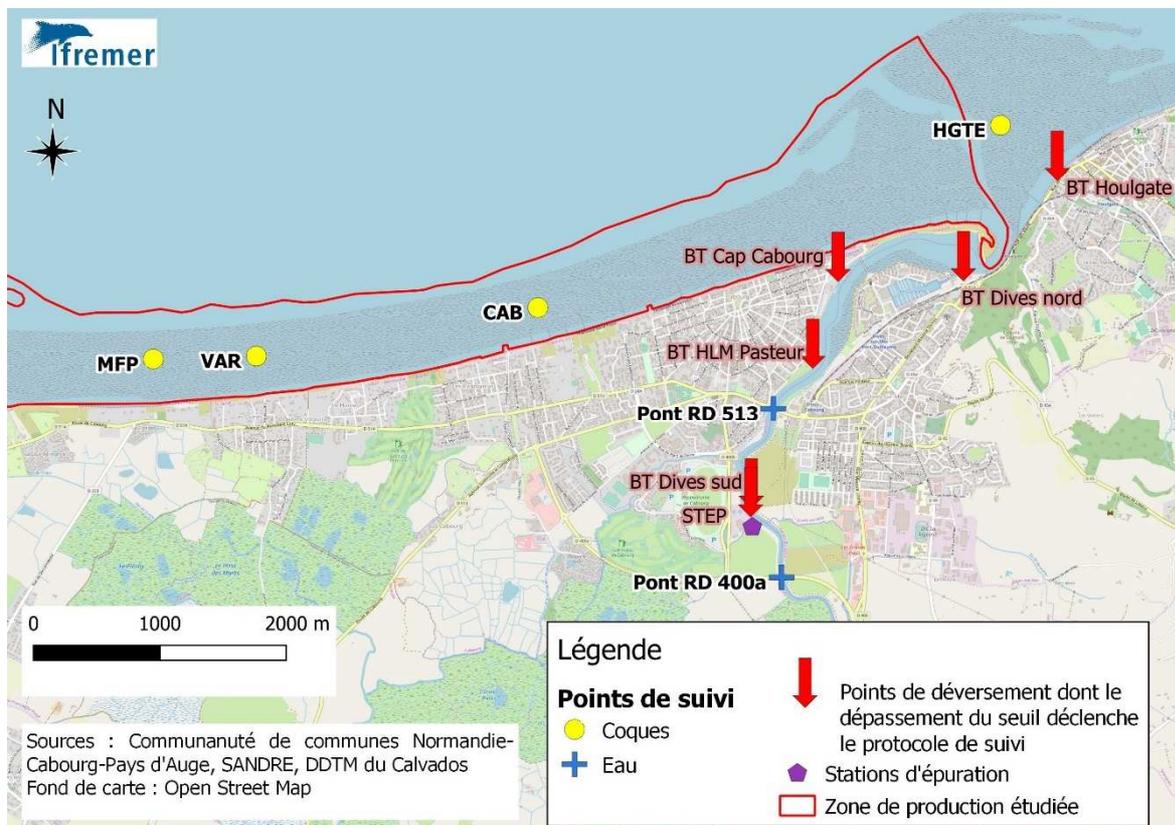
Figure 22 : emplacement des points de déversement d'eaux usées brutes et des points de suivi dans le cadre du protocole de suivi du système d'assainissement Cabourg/Dives

La communauté de communes Normandie-Cabourg-Pays d'Auge suit la qualité bactériologique des coques dans le cadre du protocole prescrit par l'arrêté d'autorisation d'exploitation de la station d'épuration de Cabourg. Ce protocole de suivi prévoit que, après chaque déversement d'eaux usées brutes dans le milieu naturel, dépassant le seuil défini pour au moins l'un des six points identifiés, des analyses de la concentration en *Escherichia coli* dans l'eau et dans les coques sont réalisées. Le seuil de déversement déclenchant le protocole de suivi est $> 900 \text{ m}^3$ pour chaque point de déversement, sauf pour celui d'Houlgate qui est fixé à $> 400 \text{ m}^3$ (voir paragraphe 2.1.1). Les points de déversements et les points de suivi concernés par ce protocole sont identifiés dans la Figure 22. Le point de suivi « CAB » correspond au point de suivi de la DDTM évoqué dans le paragraphe 3.1.1).

Les données issues de ce protocole ont été récupérées pour les années 2017 à 2019. La fréquence élevée de déclenchement de ce protocole (en moyenne 12 fois par an sur ces 3 années) et les volumes déversés (jusqu'à $23\,000 \text{ m}^3$ en deux jours) montrent que le risque de contamination microbiologique de la Dives par des eaux usées brutes est élevé. Les trois points les plus souvent concernés par les déversements sont la station d'épuration et les bassins tampons « HLM Pasteur » et « Houlgate ».

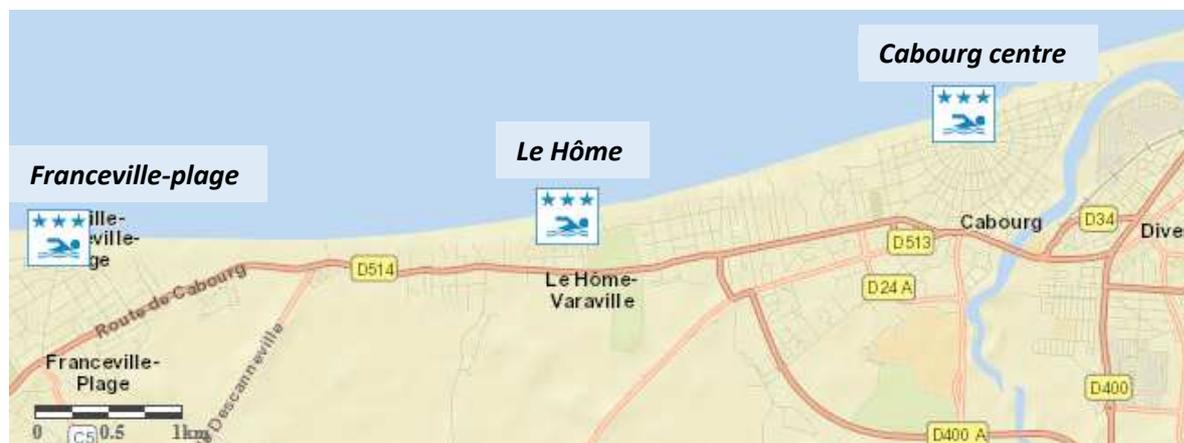
Figure 23 : points de suivi par l'ARS de la qualité des eaux de baignade dans la zone de production 14.031 (Source : <http://baignades.sante.gouv.fr/baignades/homeMap.do#a>)

La qualité des eaux de baignade est contrôlée sur les plages bordant la zone de production durant chaque saison estivale (du 15 juin au 15 septembre). Elle est déterminée en fonction de la concentration en entérocoques intestinaux et en *Escherichia coli* dans l'eau. Trois points sont suivis : Franceville-plage, le Hôme et Cabourg centre (voir Figure 23).

Pour l'ensemble des années 2016 à 2019, ces trois sites avaient une qualité des eaux de baignade évaluée excellente, d'après les critères de la Directive 2006/7/CE du Parlement européen et du Conseil du 15 février 2006 concernant la gestion de la qualité des eaux de baignade. Les résultats obtenus pour chaque plage pour le paramètre *E. coli* sont présentés dans la figure suivante. Les eaux de baignade de la plage de Merville-Franceville semblent être les moins contaminées par *E. coli*.

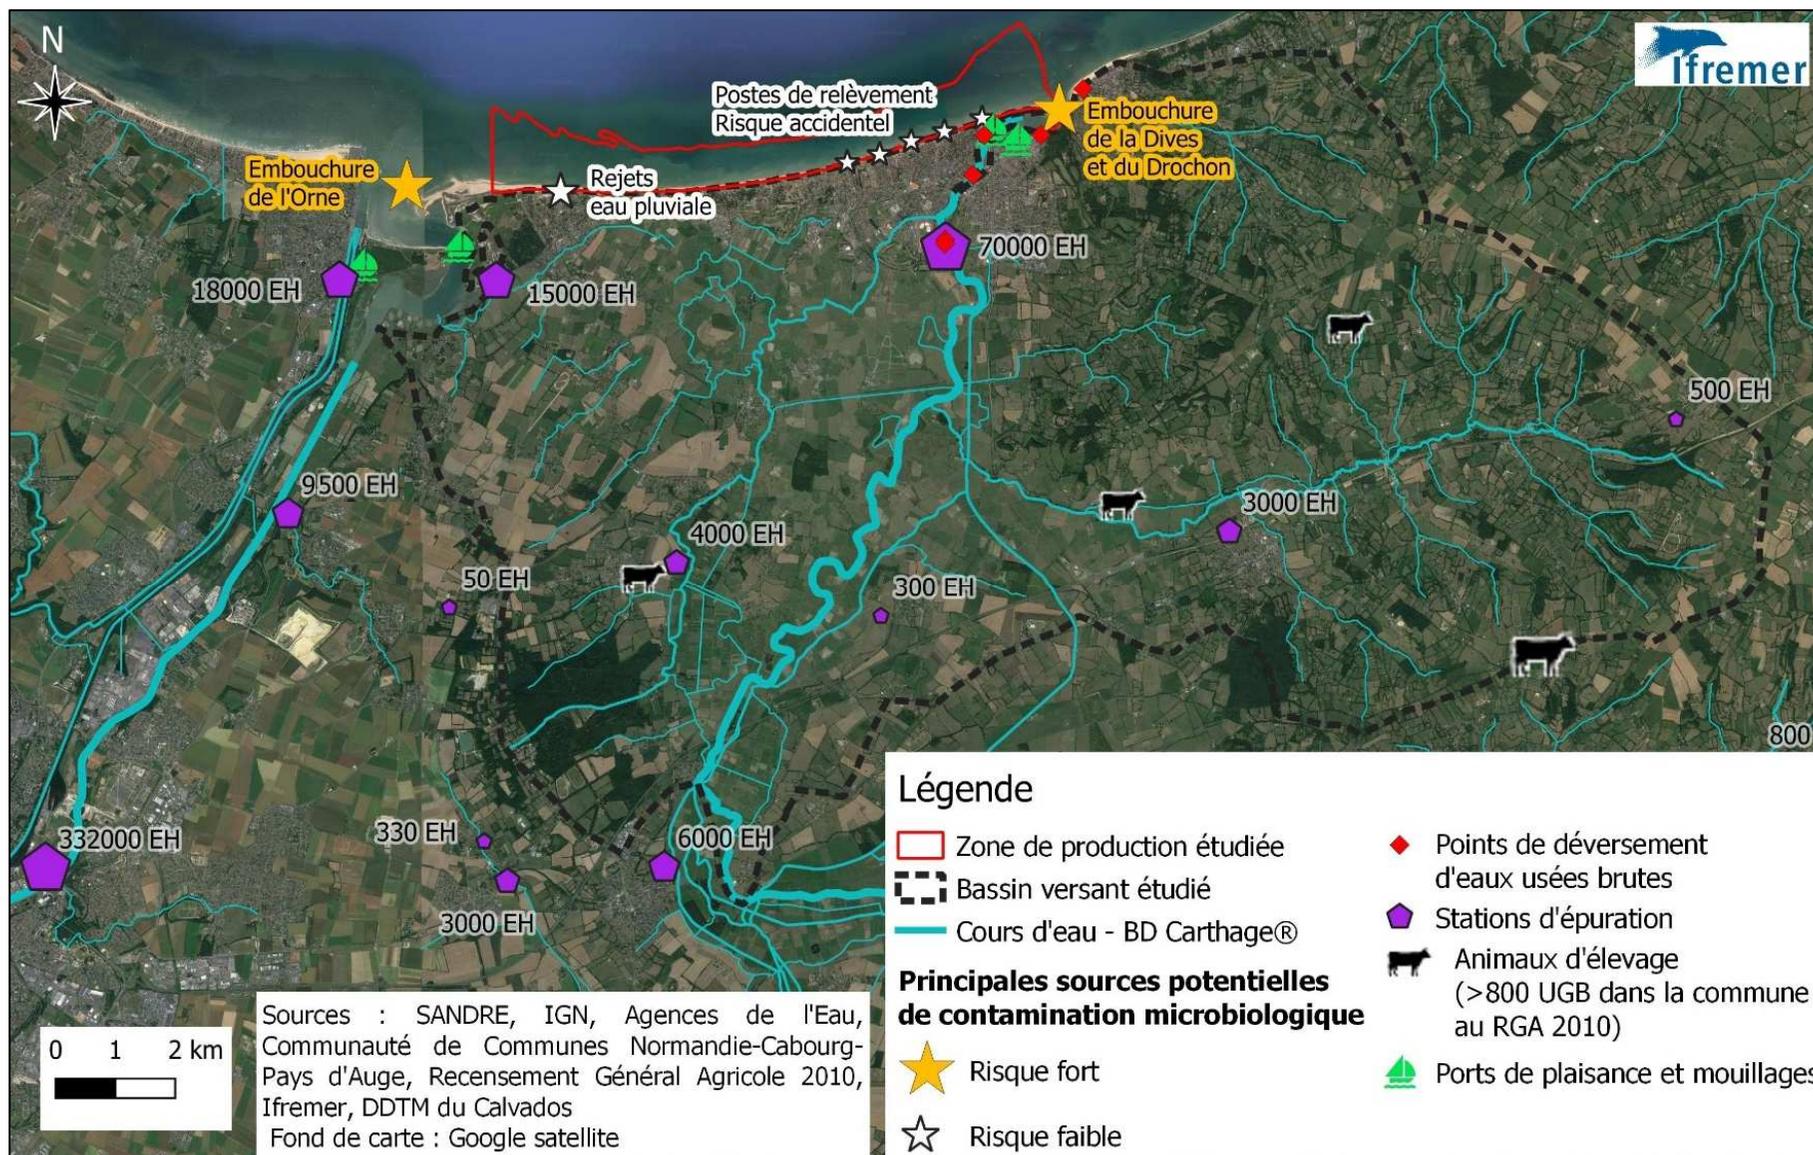
Figure 25 : principales sources potentielles de contamination microbiologique de la zone étudiée

En page suivante, la Figure 25 localise les principales sources potentielles de contamination microbiologique de la zone d'étude.

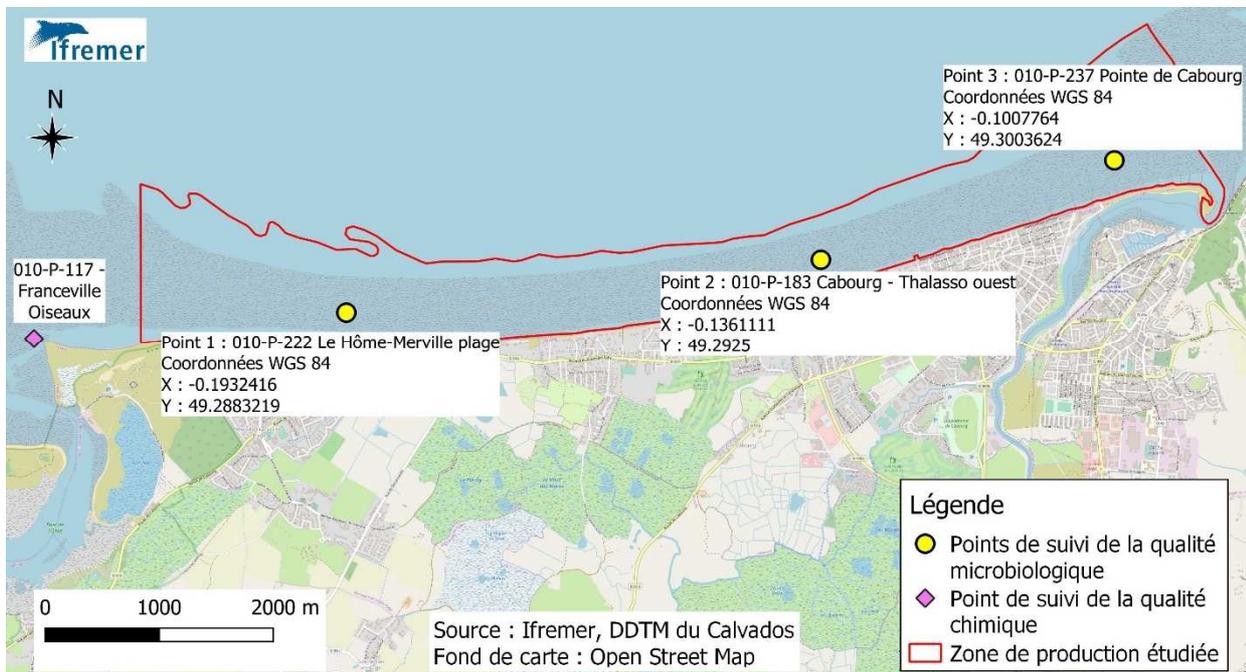
Figure 27 : emplacement des points échantillonnés pour les analyses microbiologiques et chimiques

Ces différents points de suivis sont localisés sur la Figure 27.

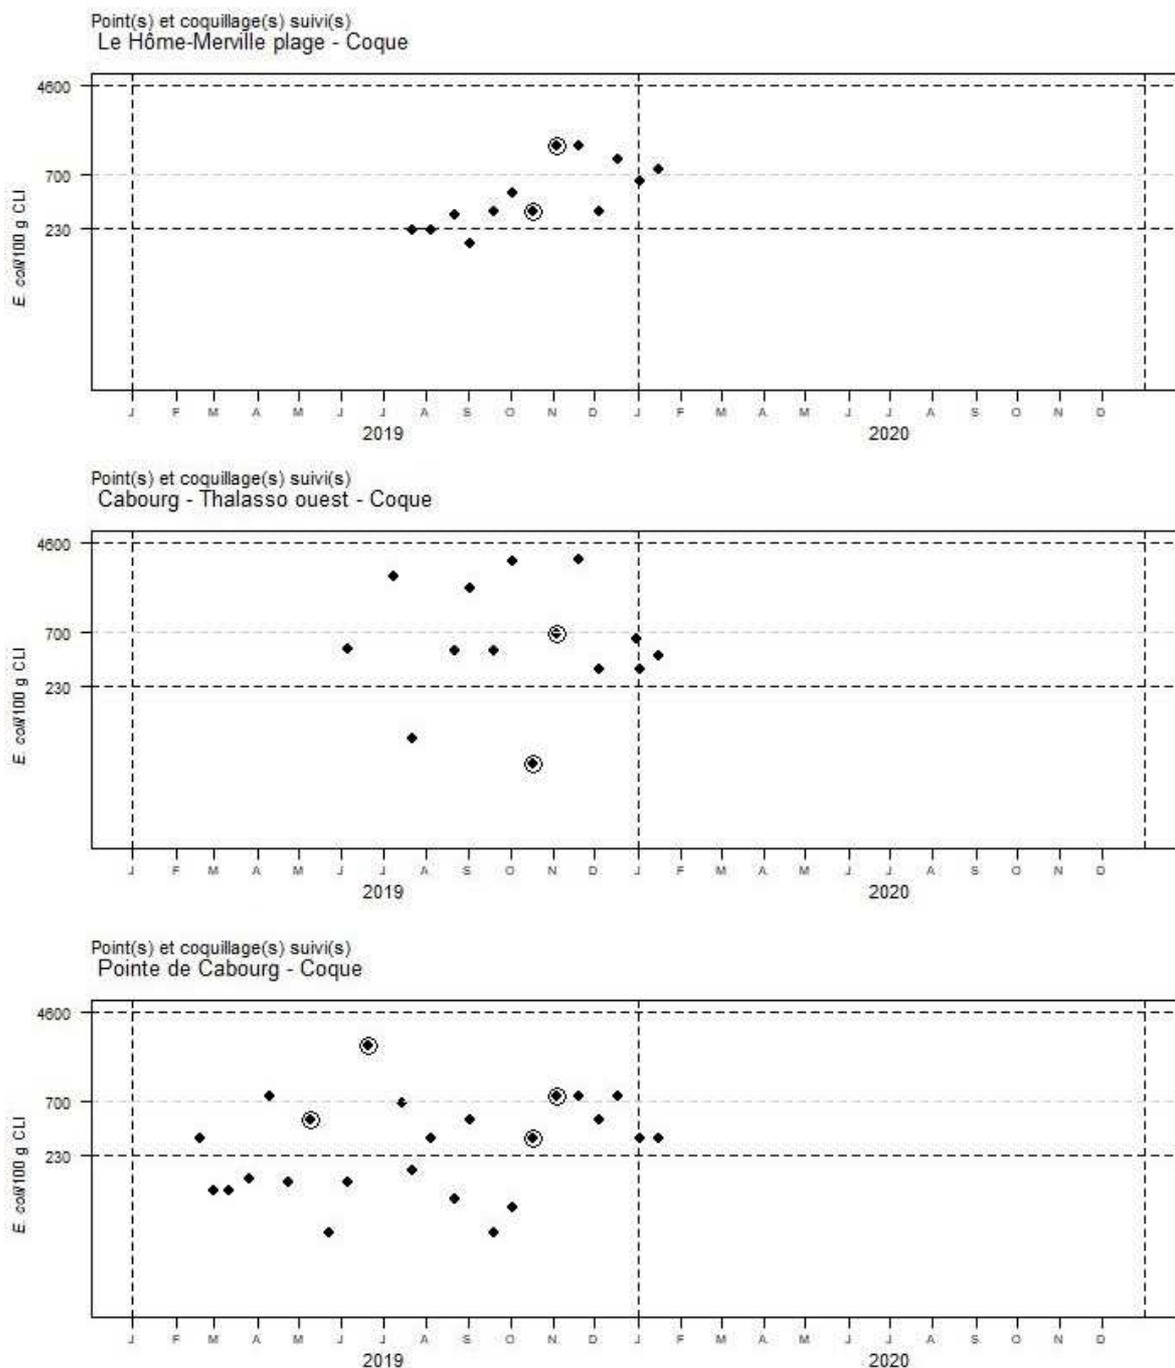
Figure 28 : résultats des analyses en *E. coli* dans les coques prélevées au niveau des trois points de la zone d'étude entre février 2019 et janvier 2020 (DDTM du Calvados, Ifremer)

- Surveillance régulière
- * Prélèvements supplémentaires
- Prélèvements après fortes pluies (16 mm) sur 2019-2020
