CORROSION MARINE
MOYENS DE PROTECTION

Colloque International CEFRACOR 74

4 - 7 juin 1974

LA BAULE

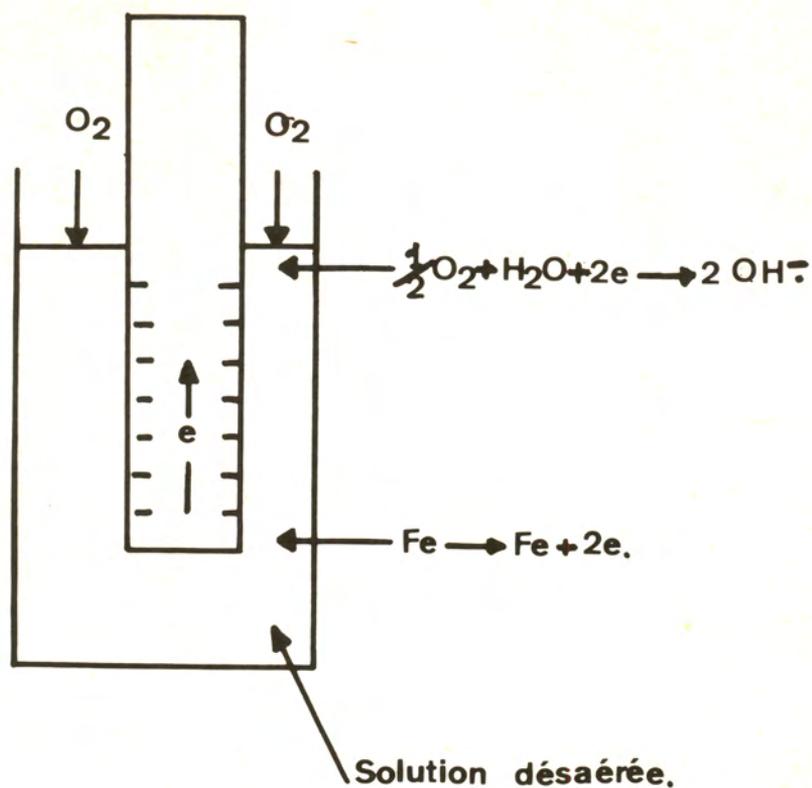
Figure 3 - Schéma indiquant le fonctionnement d'une pile EVANS

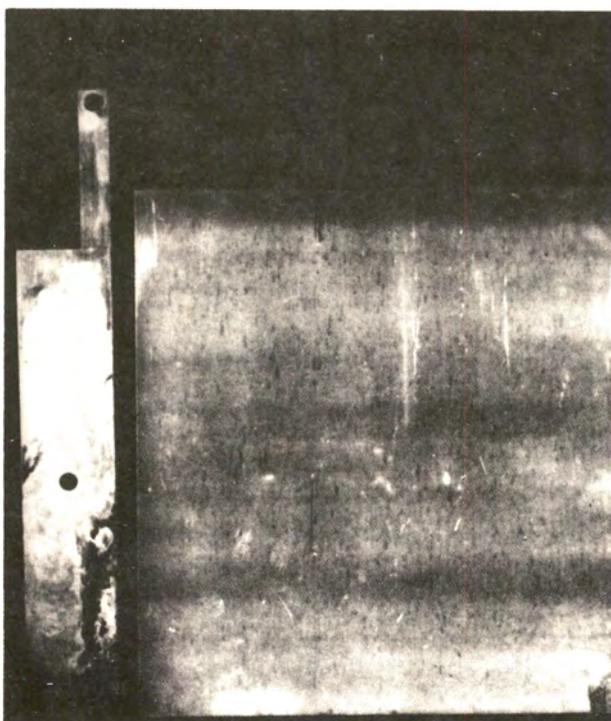
Figure 19 - Eprouvette en A 5 recouverte de plexiglas
couplée à une éprouvette en A 5 nue

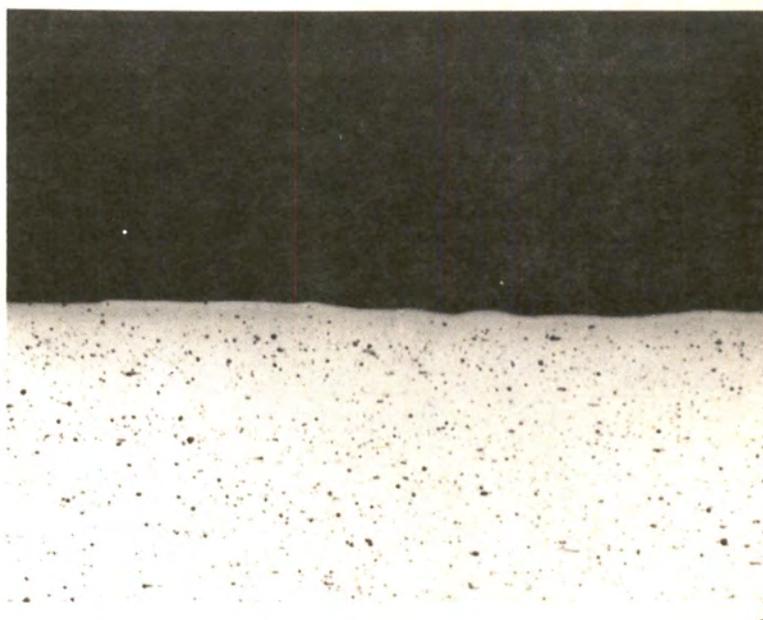
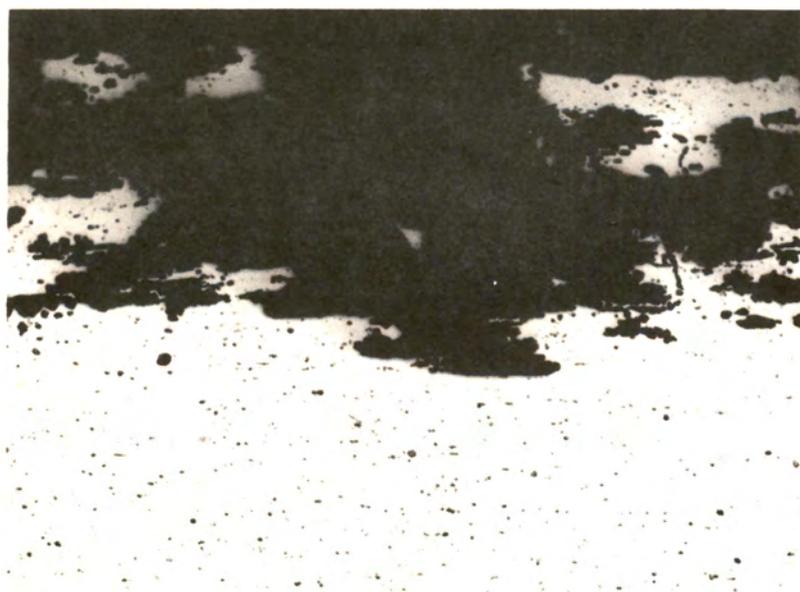
Figure N° 8
Coupe sur cornière A-G3 anodisé.
Figure de corrosion.

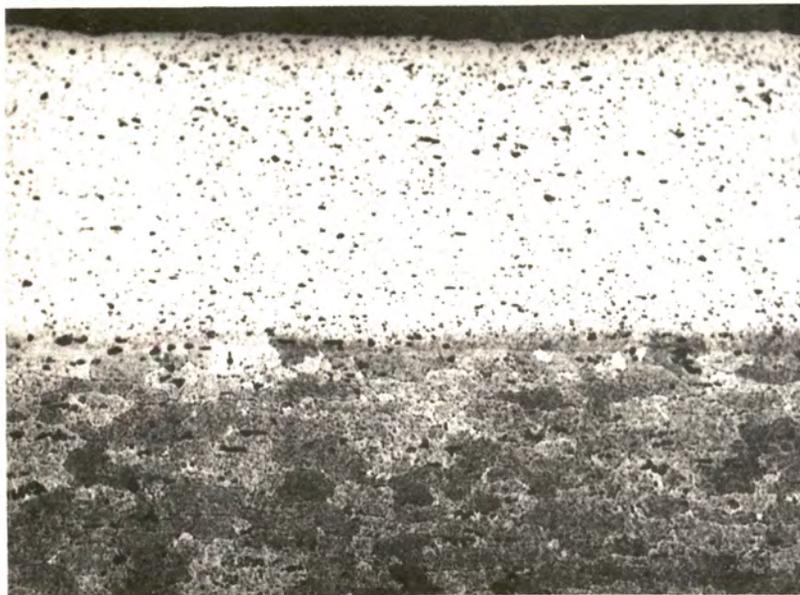
Figure N° 9
Coupe A-U4G1/plaqué A5 anodisé.

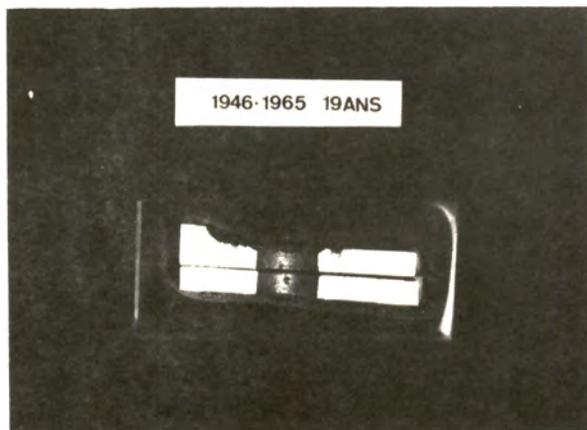
Figure N° 27
Coupe sur assemblage boulonné
(boulons acier)
en haut : cornières A-G anodisé
en bas : tôle A-U4G anodisé

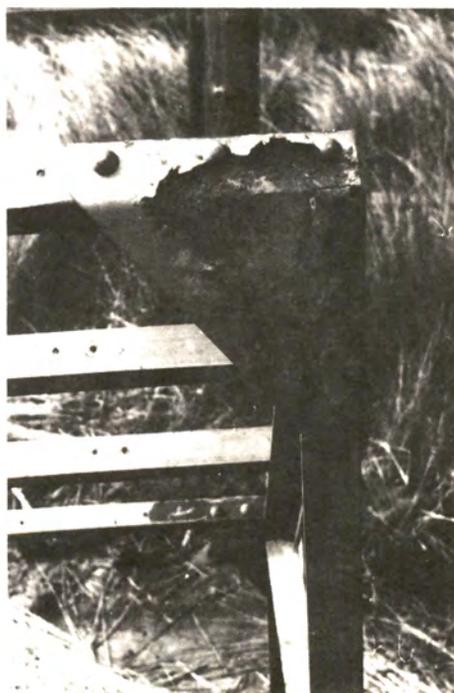
Figure N° 28
Pupitre série 1946 - anodisé - figure de
corrosion sur goussets A-U4G plaqué A5 au
contact de boulons acier

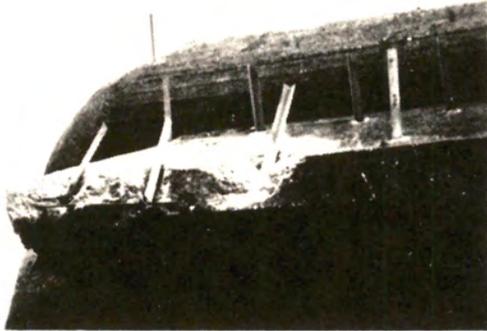
Figure N° 46
Station d'Ostende -
Idem figure N° 45 - Détail.

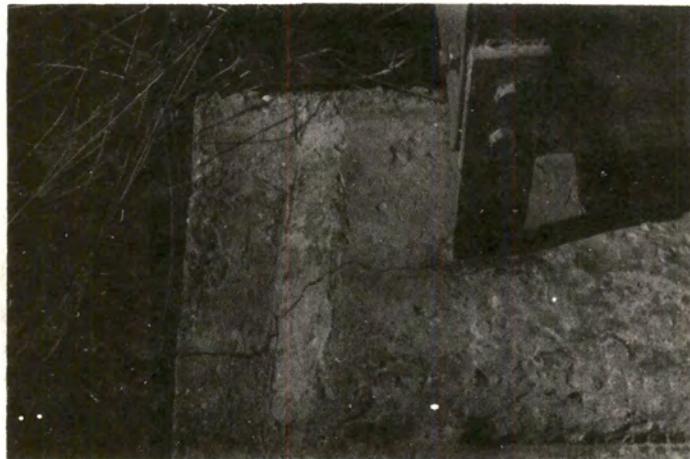
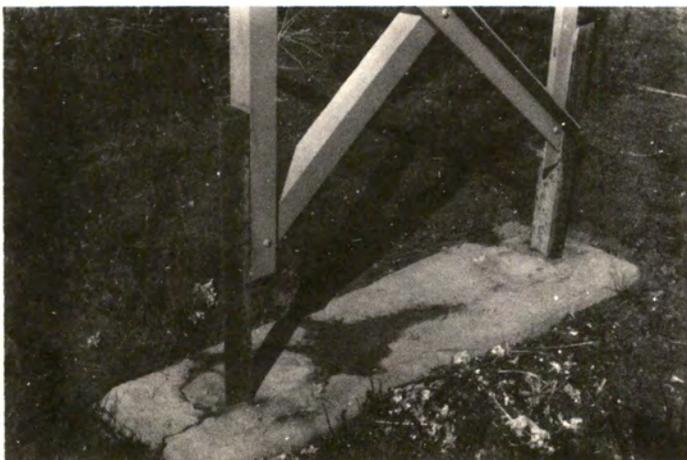
Figure N° 48
Pupitre série 1949 - Scellement
cornière acier - Fissuration du
béton.

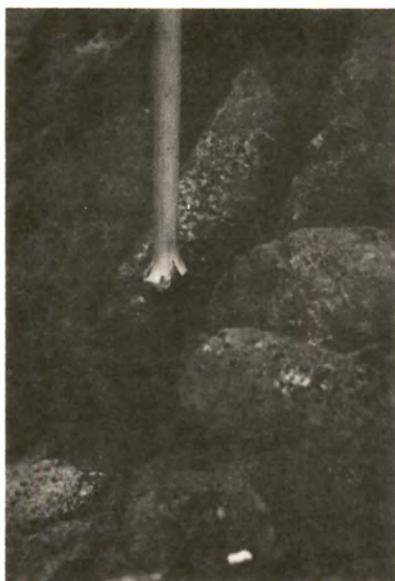
Figure N° 49

Plage de Biarritz - Rampe d'alliage d'aluminium - Corrosion au contact de l'acier et du ciment.

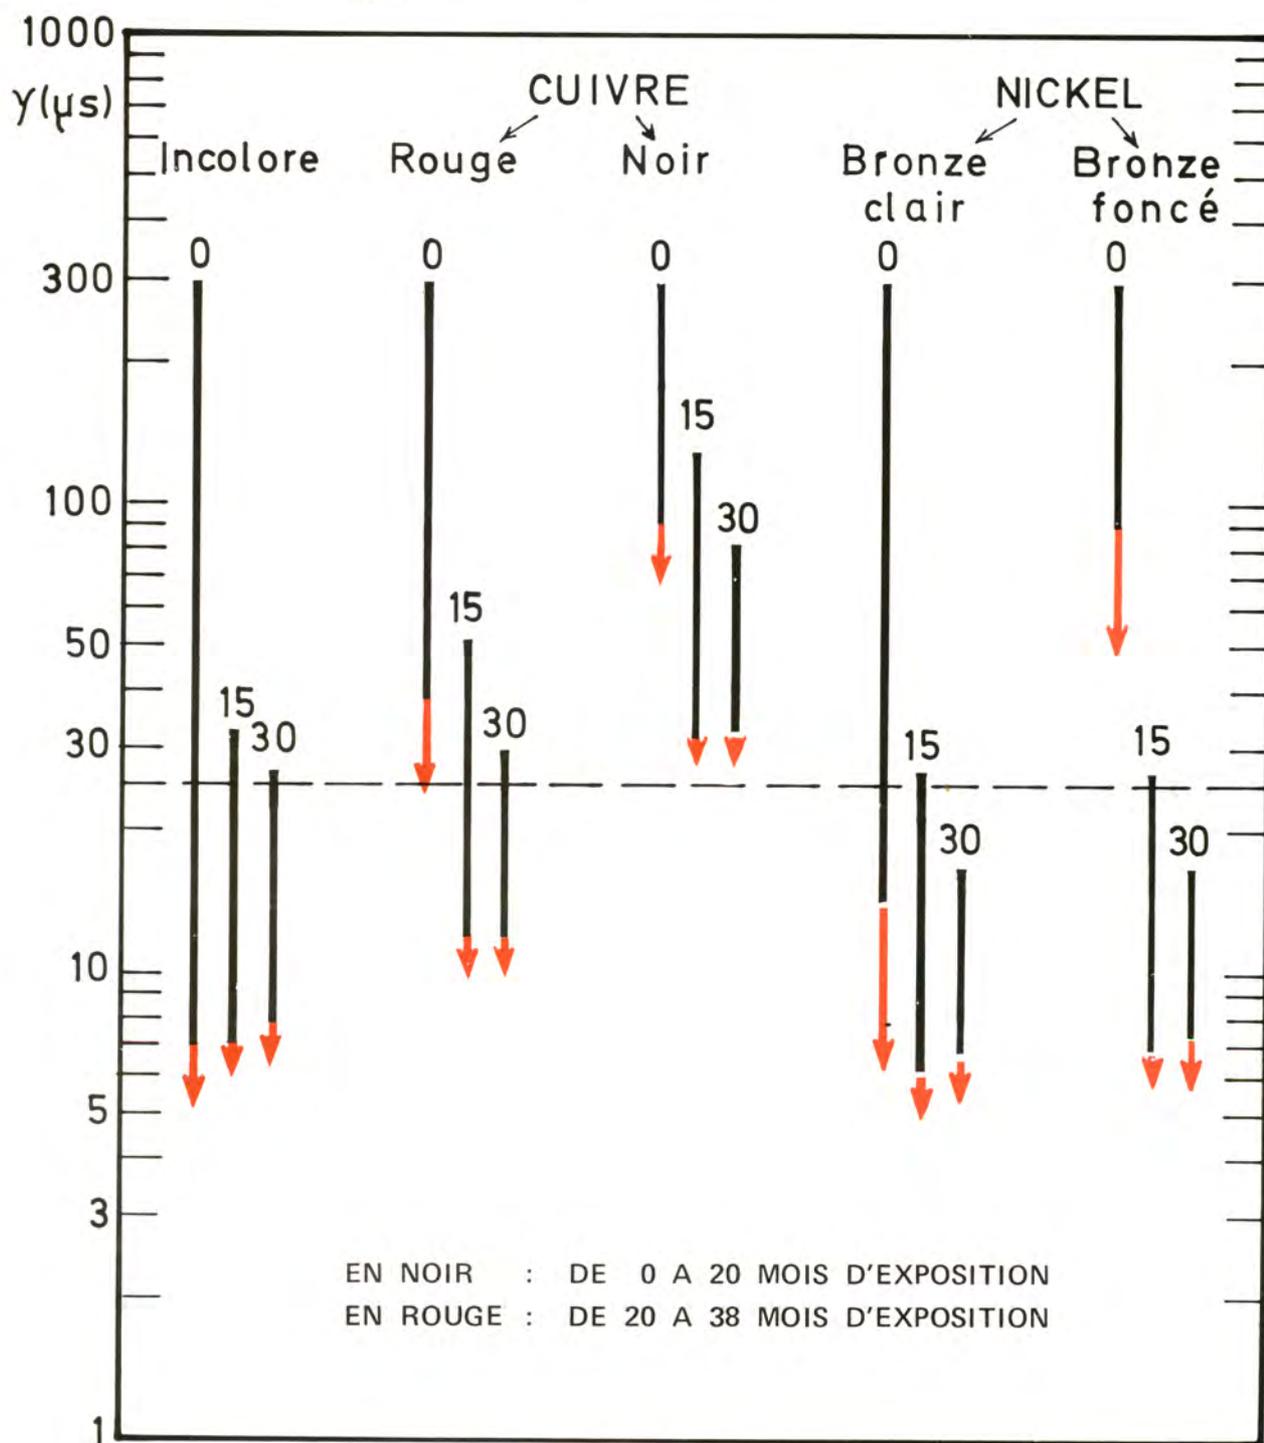
Photo 10

EVOLUTION DE LA CONDUCTANCE DES
COUCHES D'OXYDE DE 16 μ SUR AGS
EXPOSEES 38 MOIS A AUBERVILLIERS

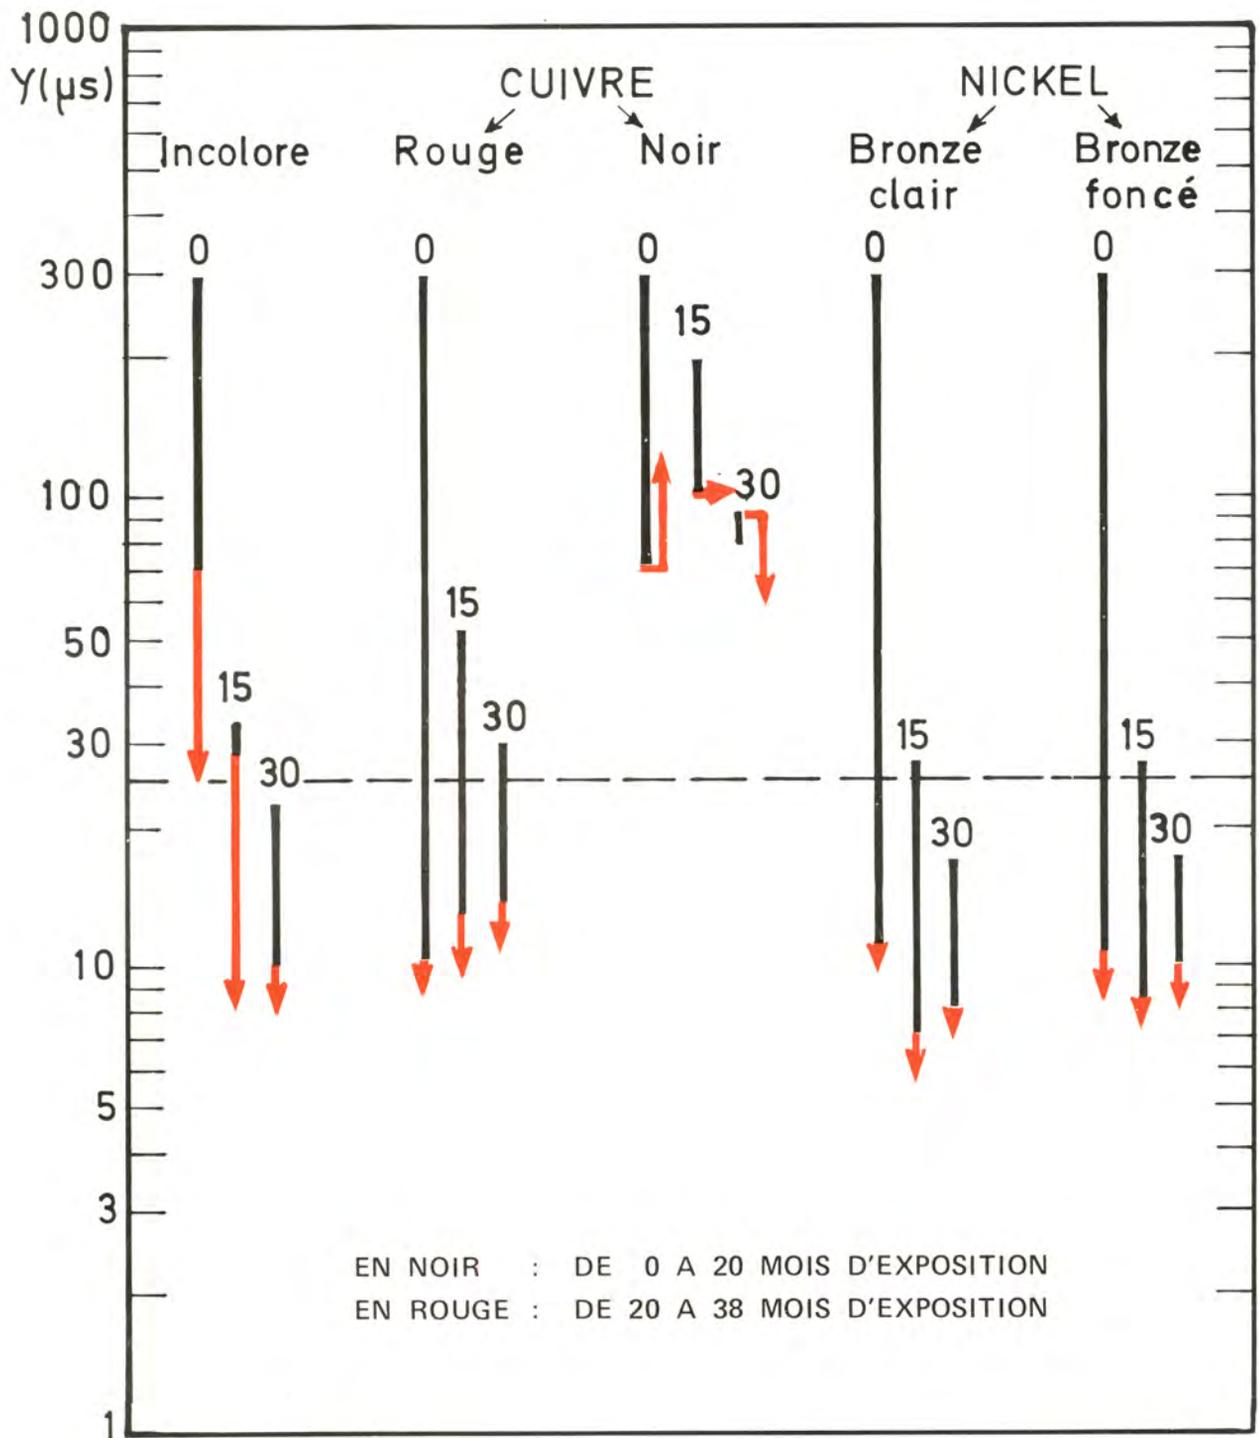
Photo 11

EVOLUTION DE LA CONDUCTANCE DES
COUCHES D'OXYDE DE 16μ SUR A5
EXPOSEES 38 MOIS A OSTENDE

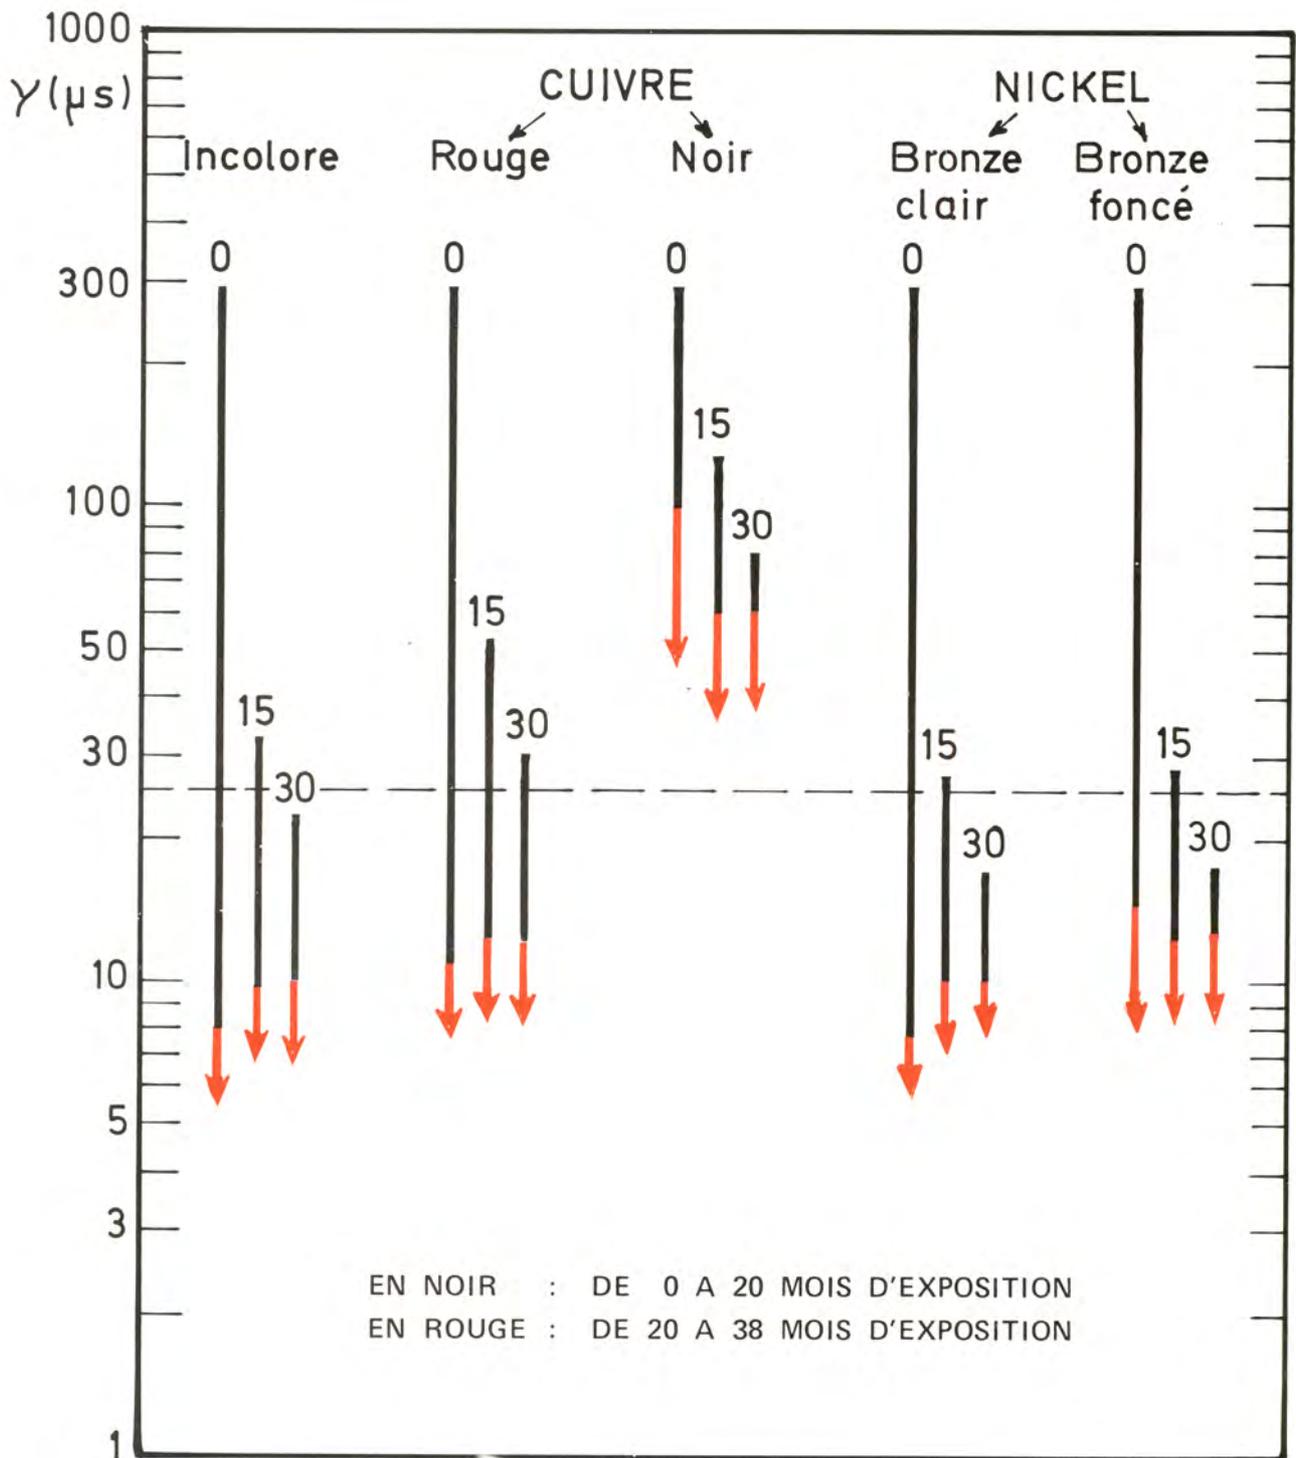
Photo 12

EVOLUTION DE LA CONDUCTANCE DES
COUCHES D'OXYDE DE 16μ SUR AGS
EXPOSEES 38 MOIS A OSTENDE

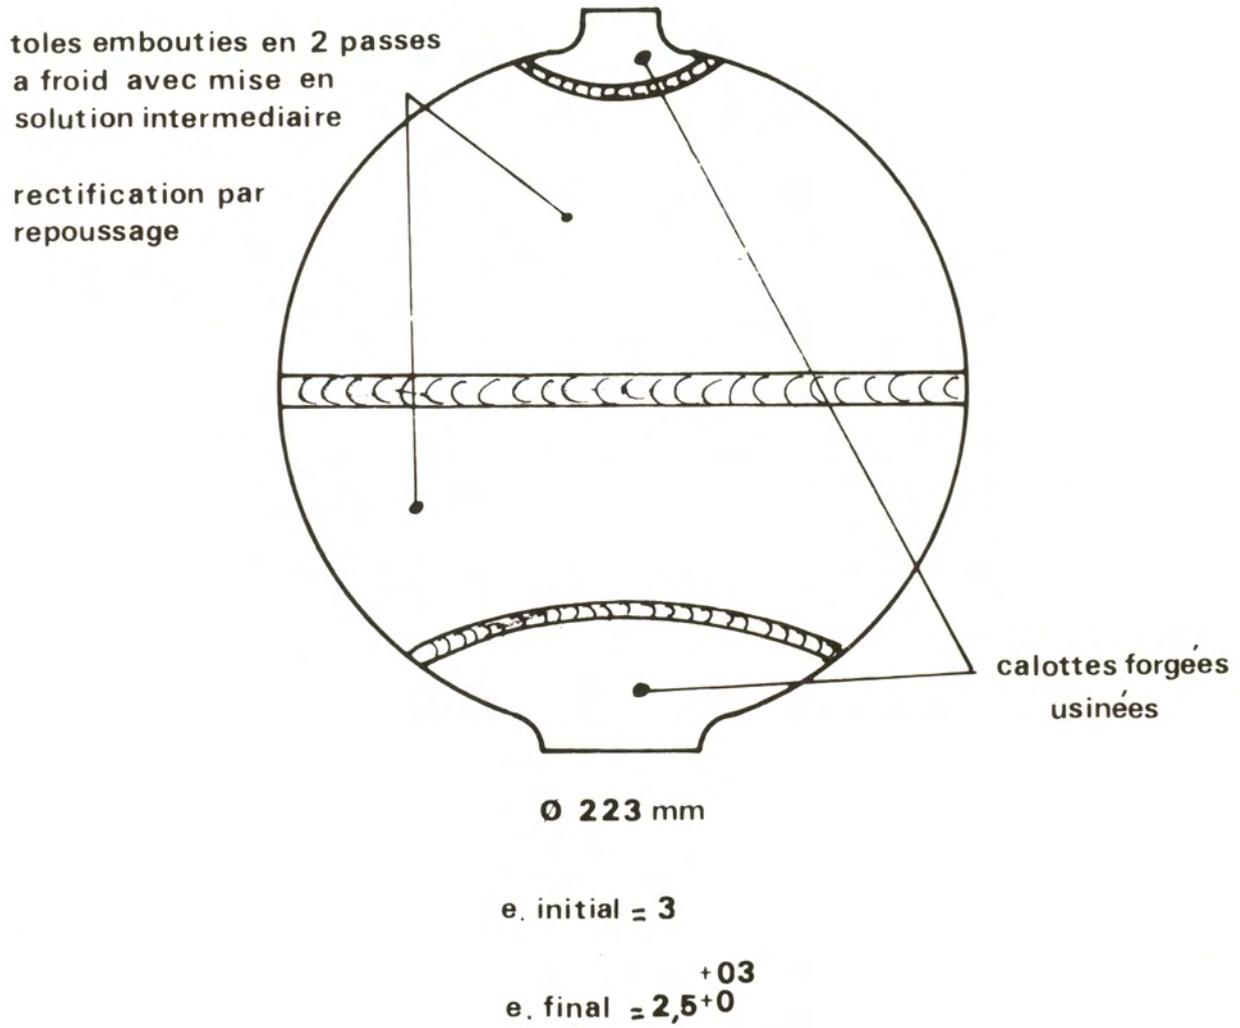
Figure 1 - Soudure en automatique par procédé T.I.G. sous argon

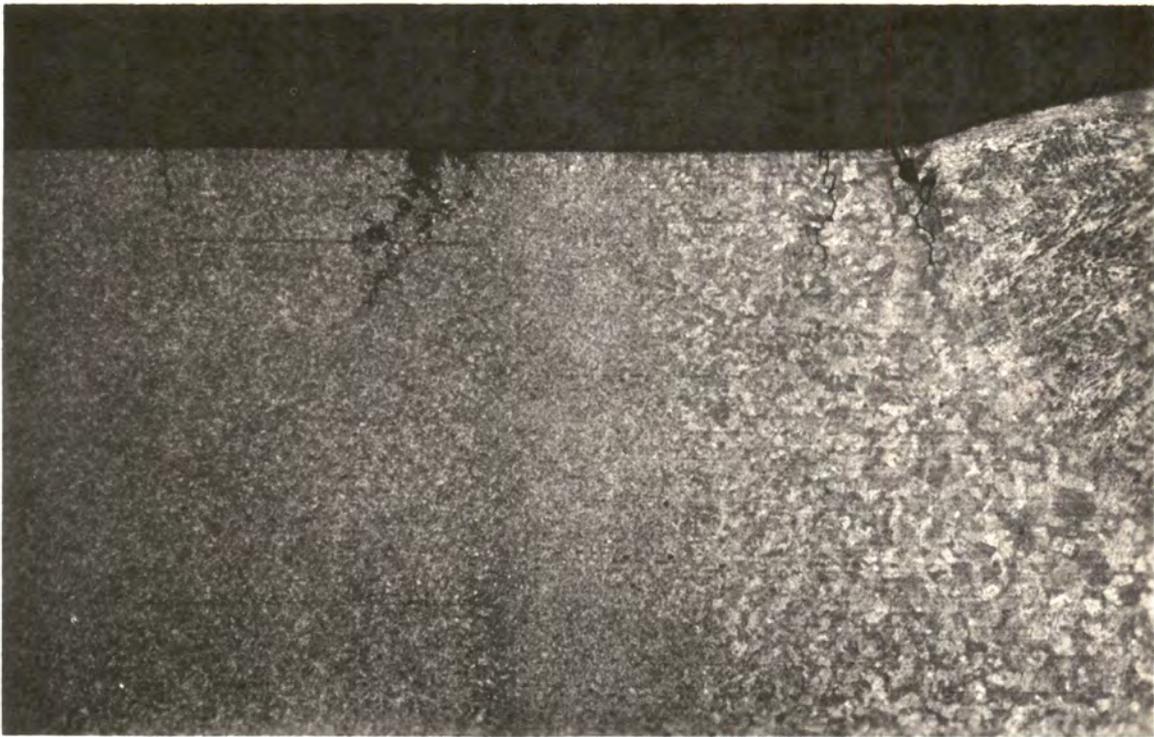
Aspect micrographique des fissurations G x 50

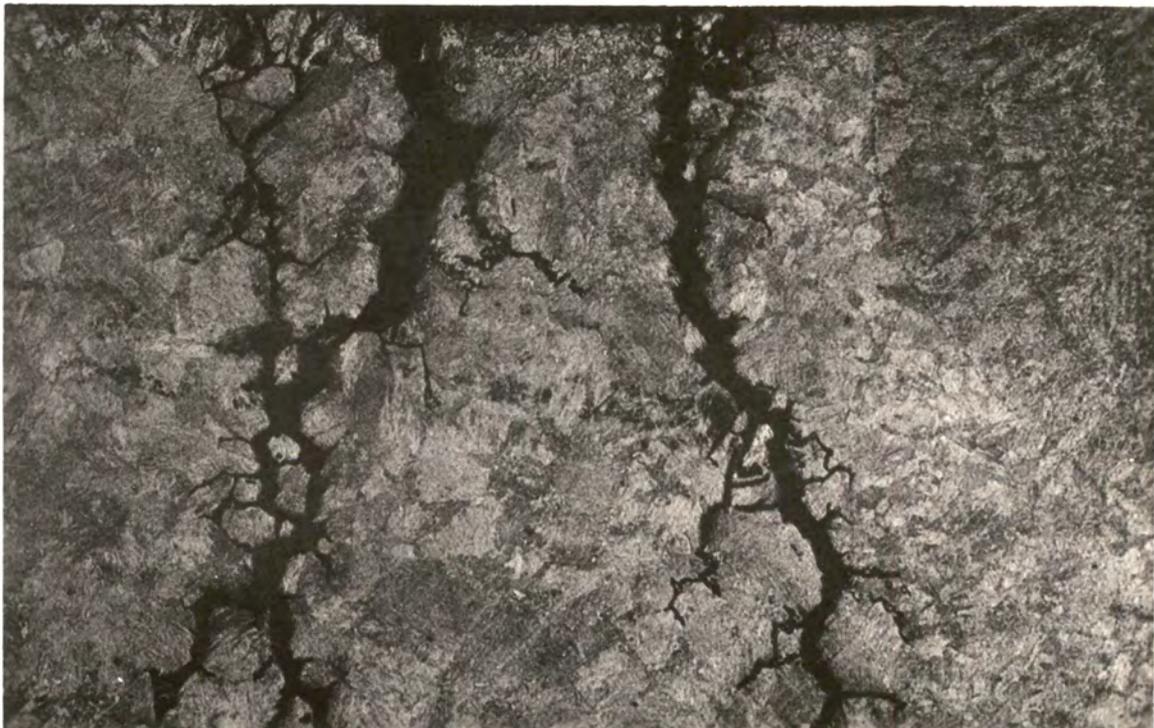
Figure 3

Criques aux abords d'un cordon de soudure
Pénétration intergranulaire avec ramifications G x 100

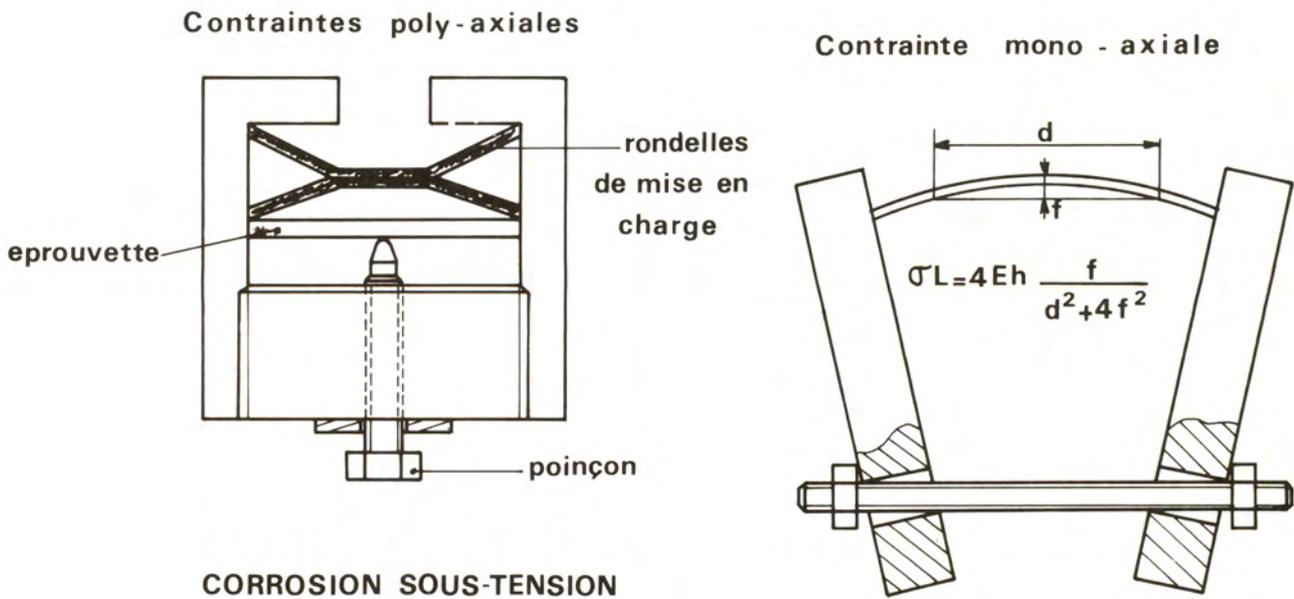
Figure 12 - Corrosion sous tension

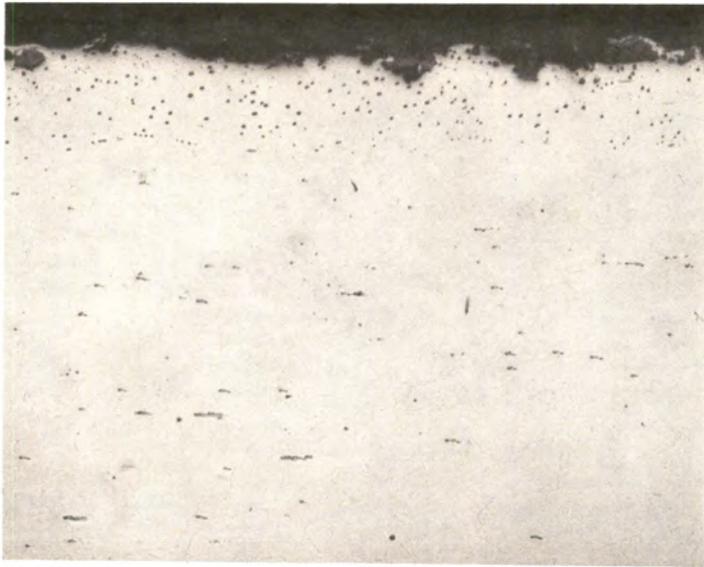
Figure 7 (Grêlures) 100:1

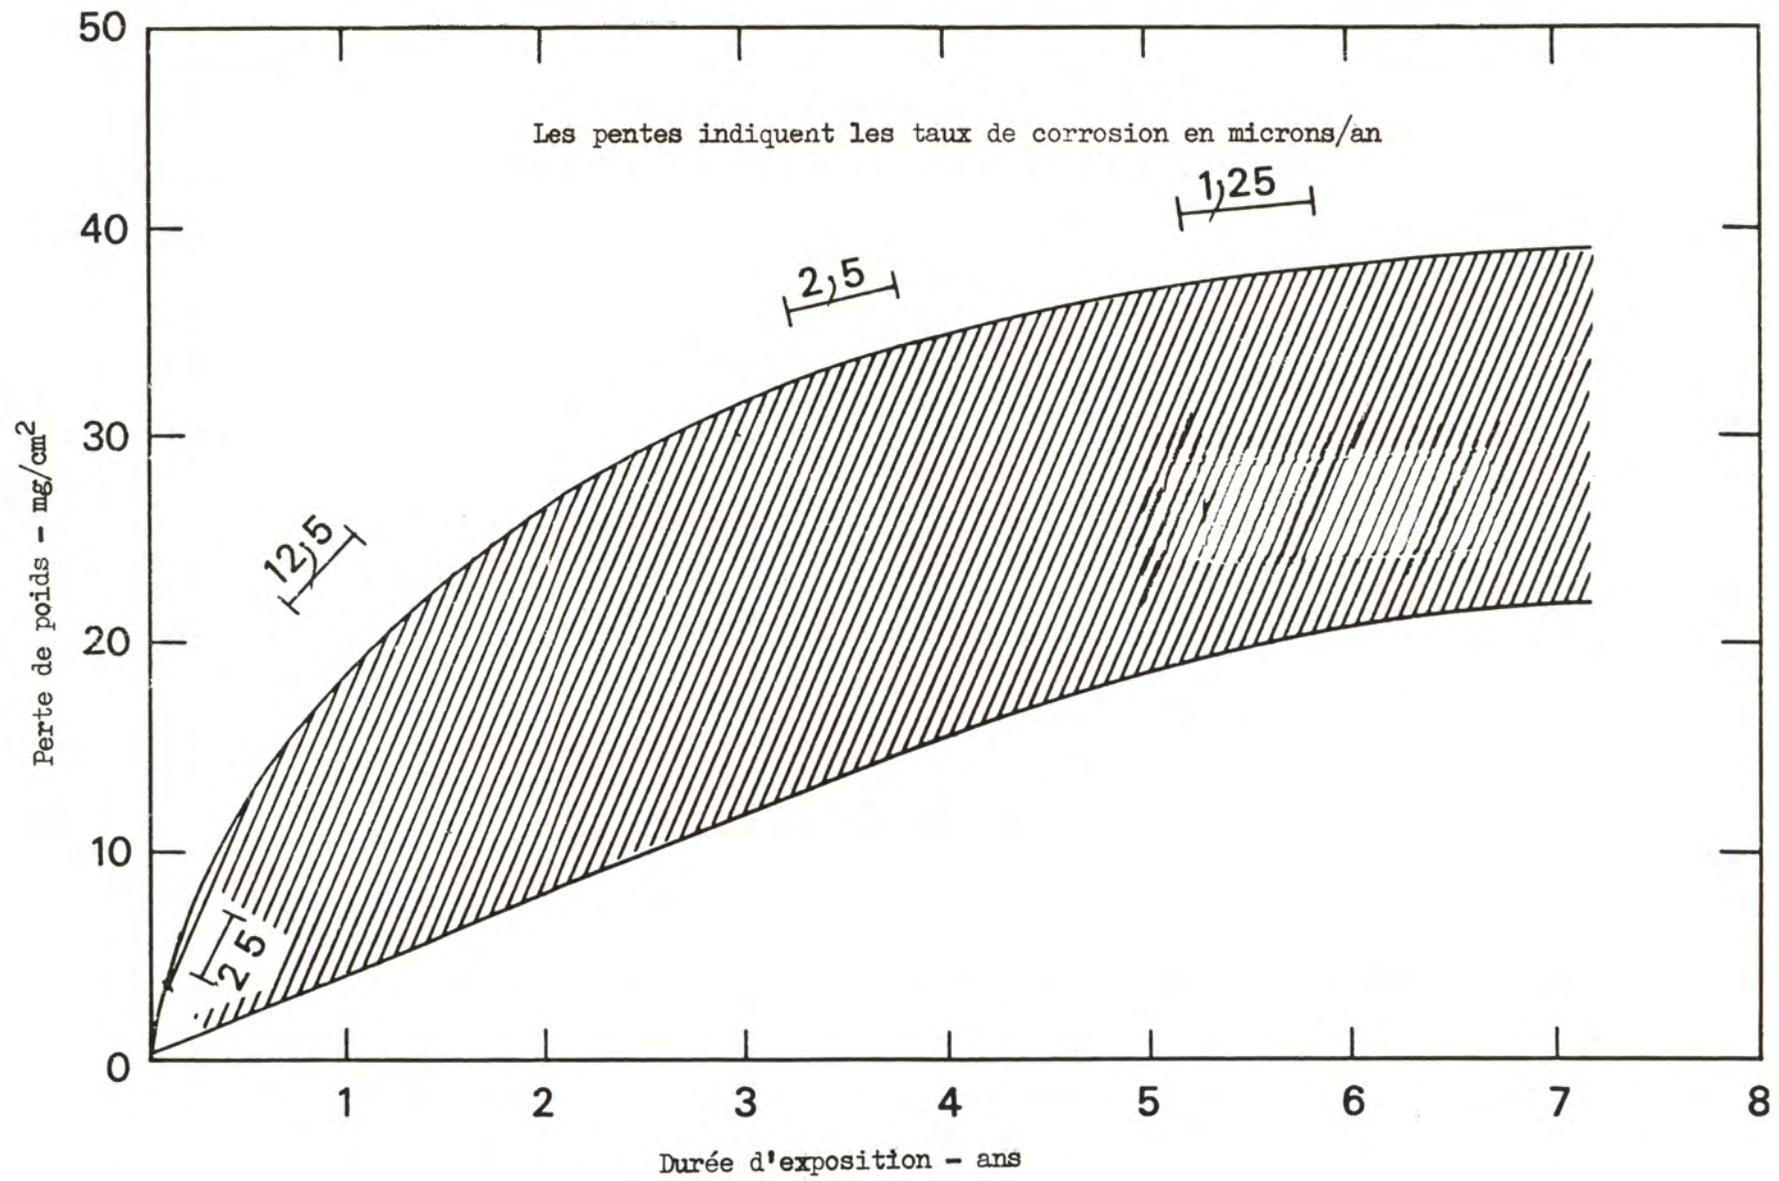
Figure 1 - Taux de corrosion du cupro-nickel 90/10 dans l'eau de mer en circulation à 0,61 m/s.

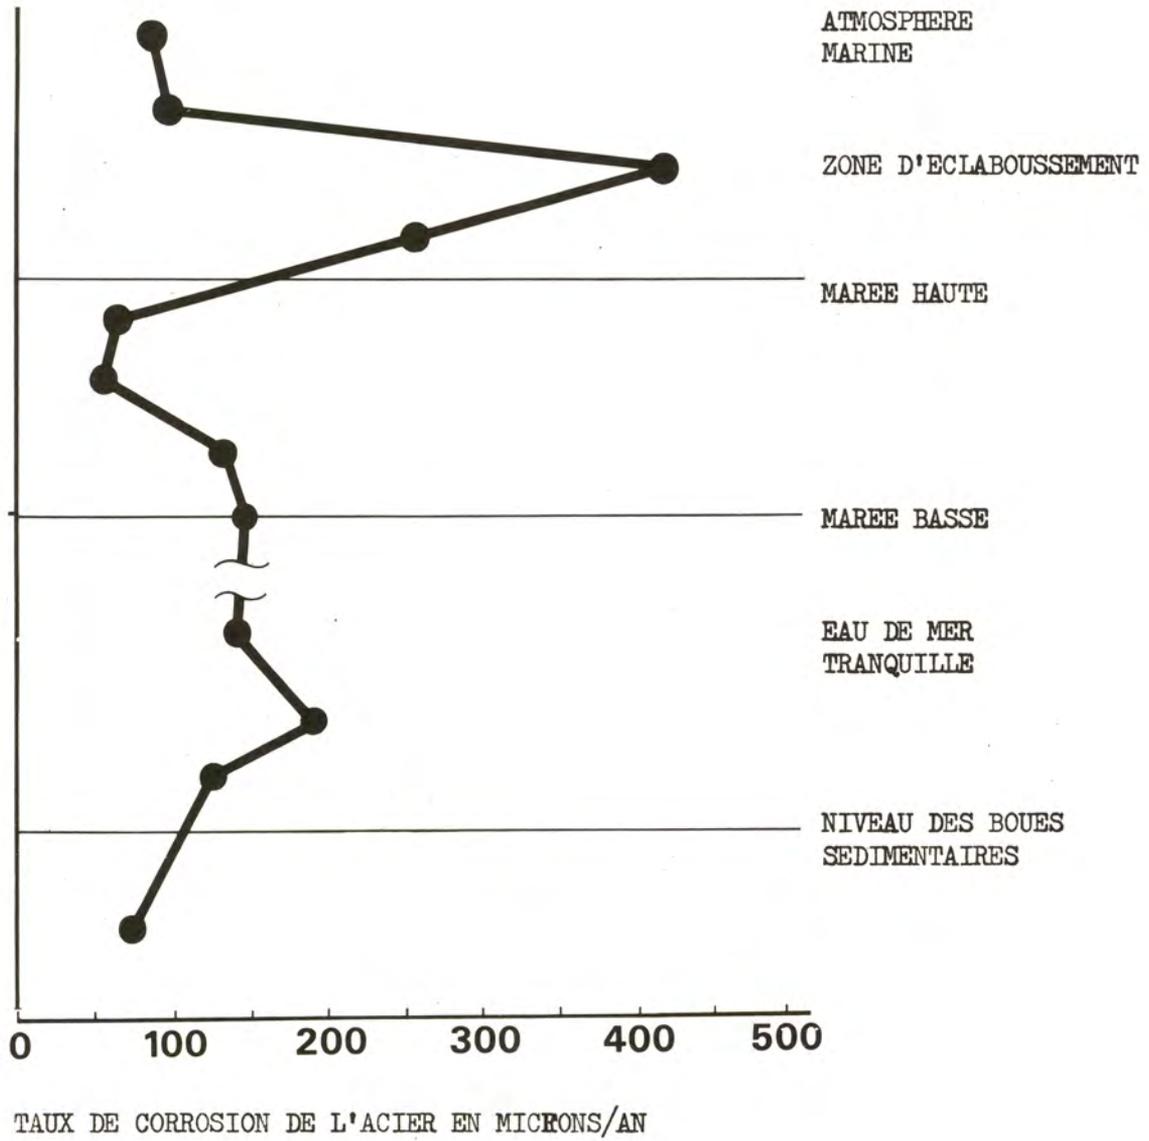
Figure 3 - Profil de corrosion d'un pieu d'estacade.

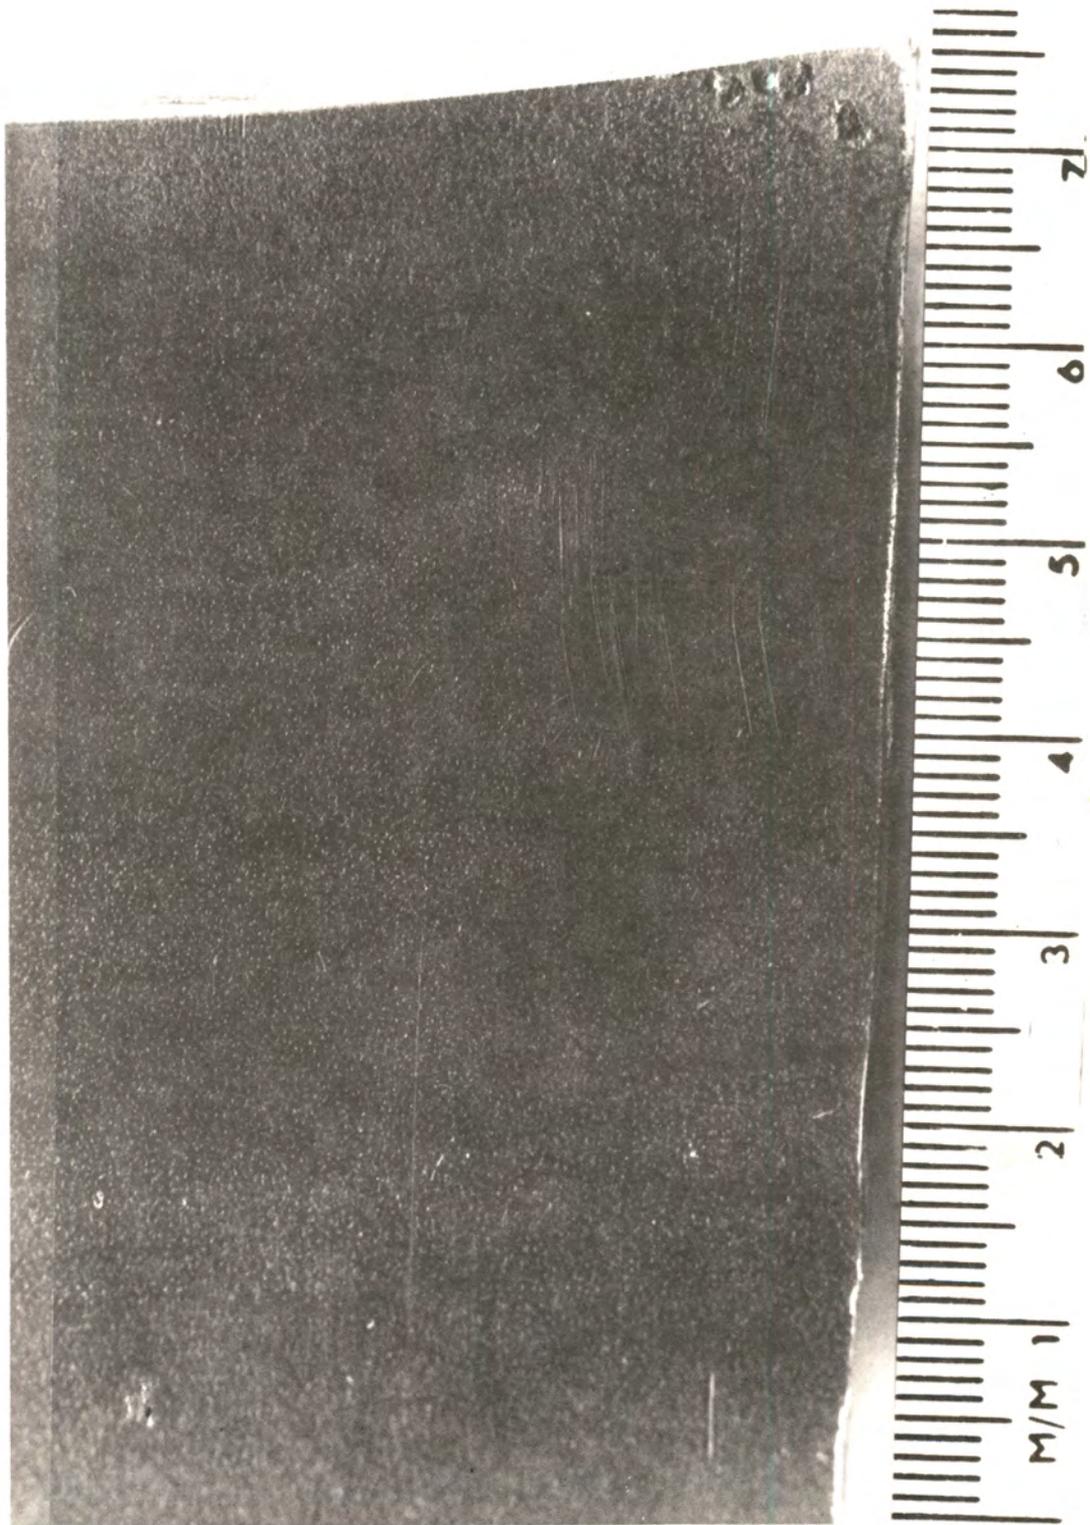
Figure 4 - Surface d'un gainage en Monel 400 après 15 ans d'exposition au large de la Caroline du Nord.

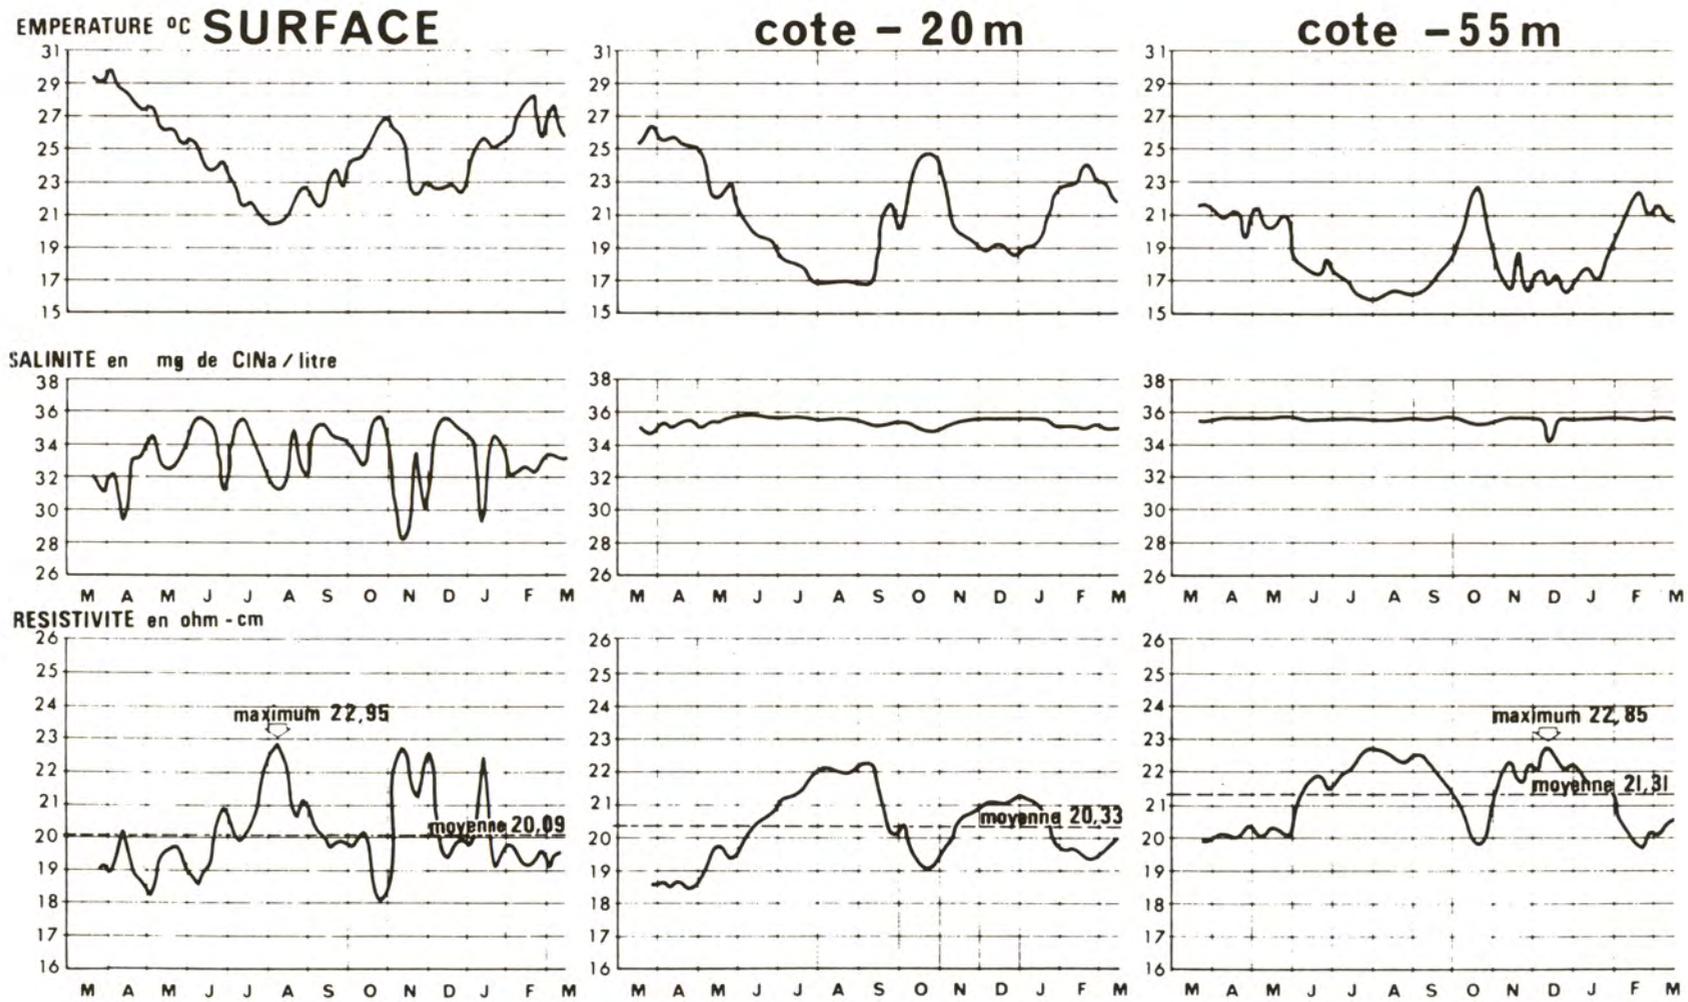
Figure 1 - Variation annuelle des caractéristiques de l'eau d'un site
 Température - Salinité - résistivité.

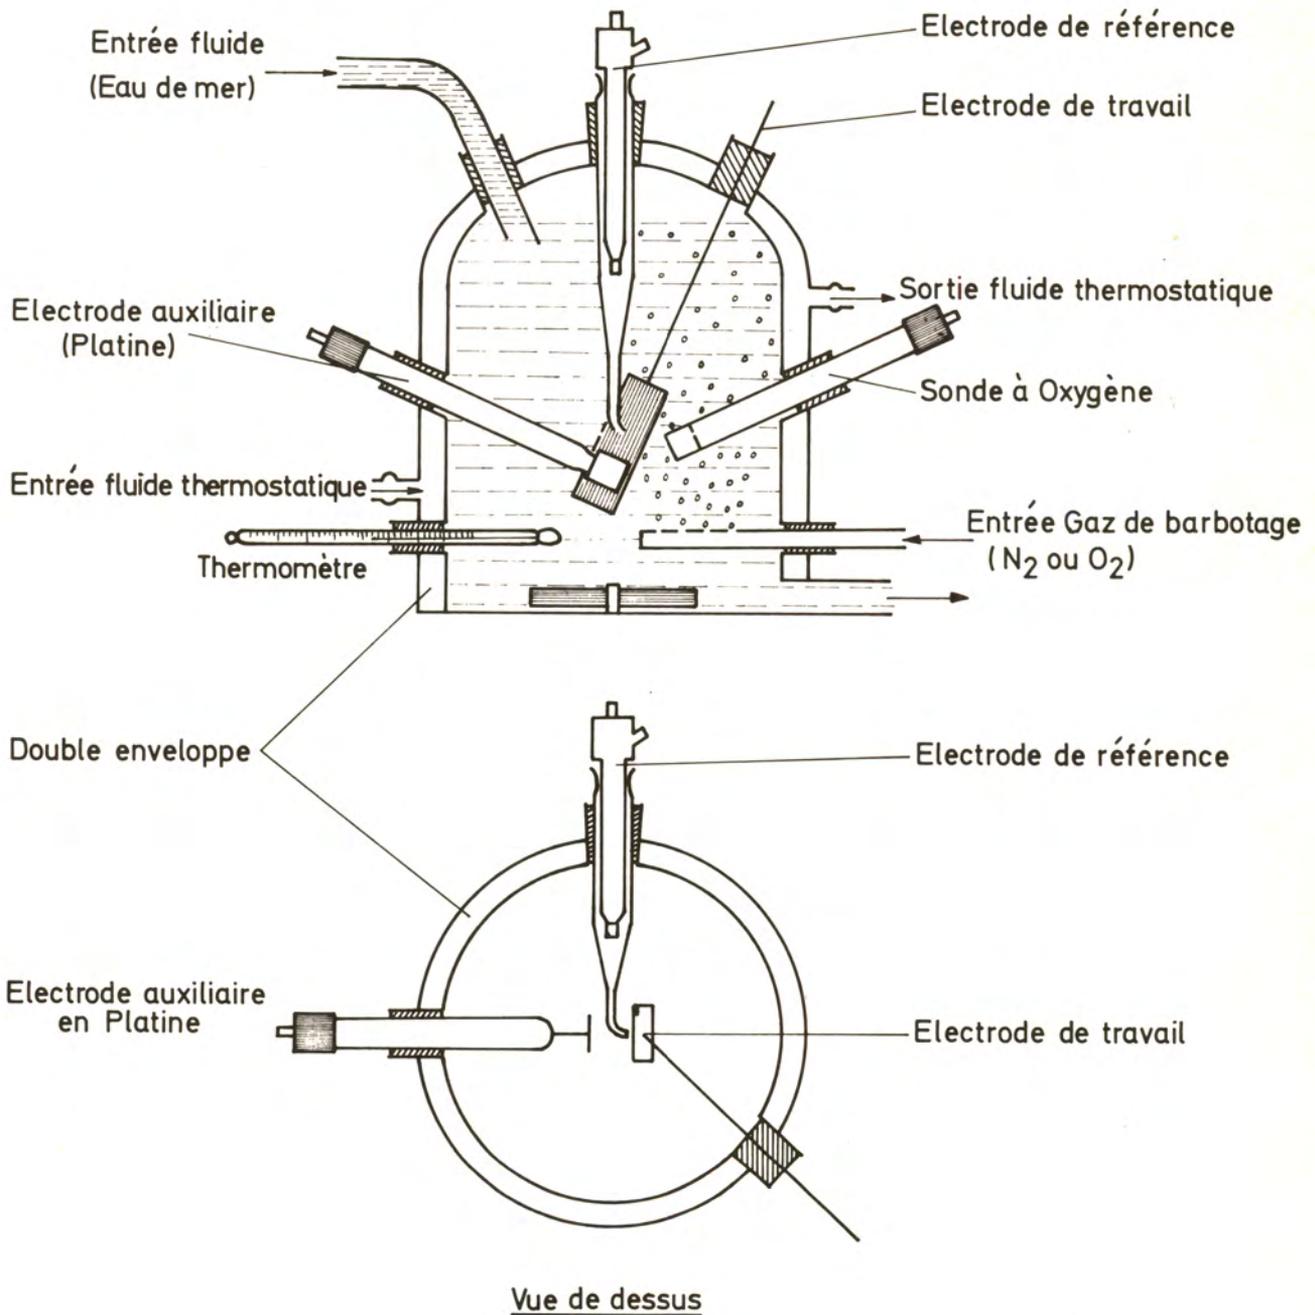
Figure 2 - Schéma de la cellule.
