CORROSION MARINE
MOYENS DE PROTECTION

Colloque International CEFRACOR 74

4 - 7 juin 1974

LA BAULE

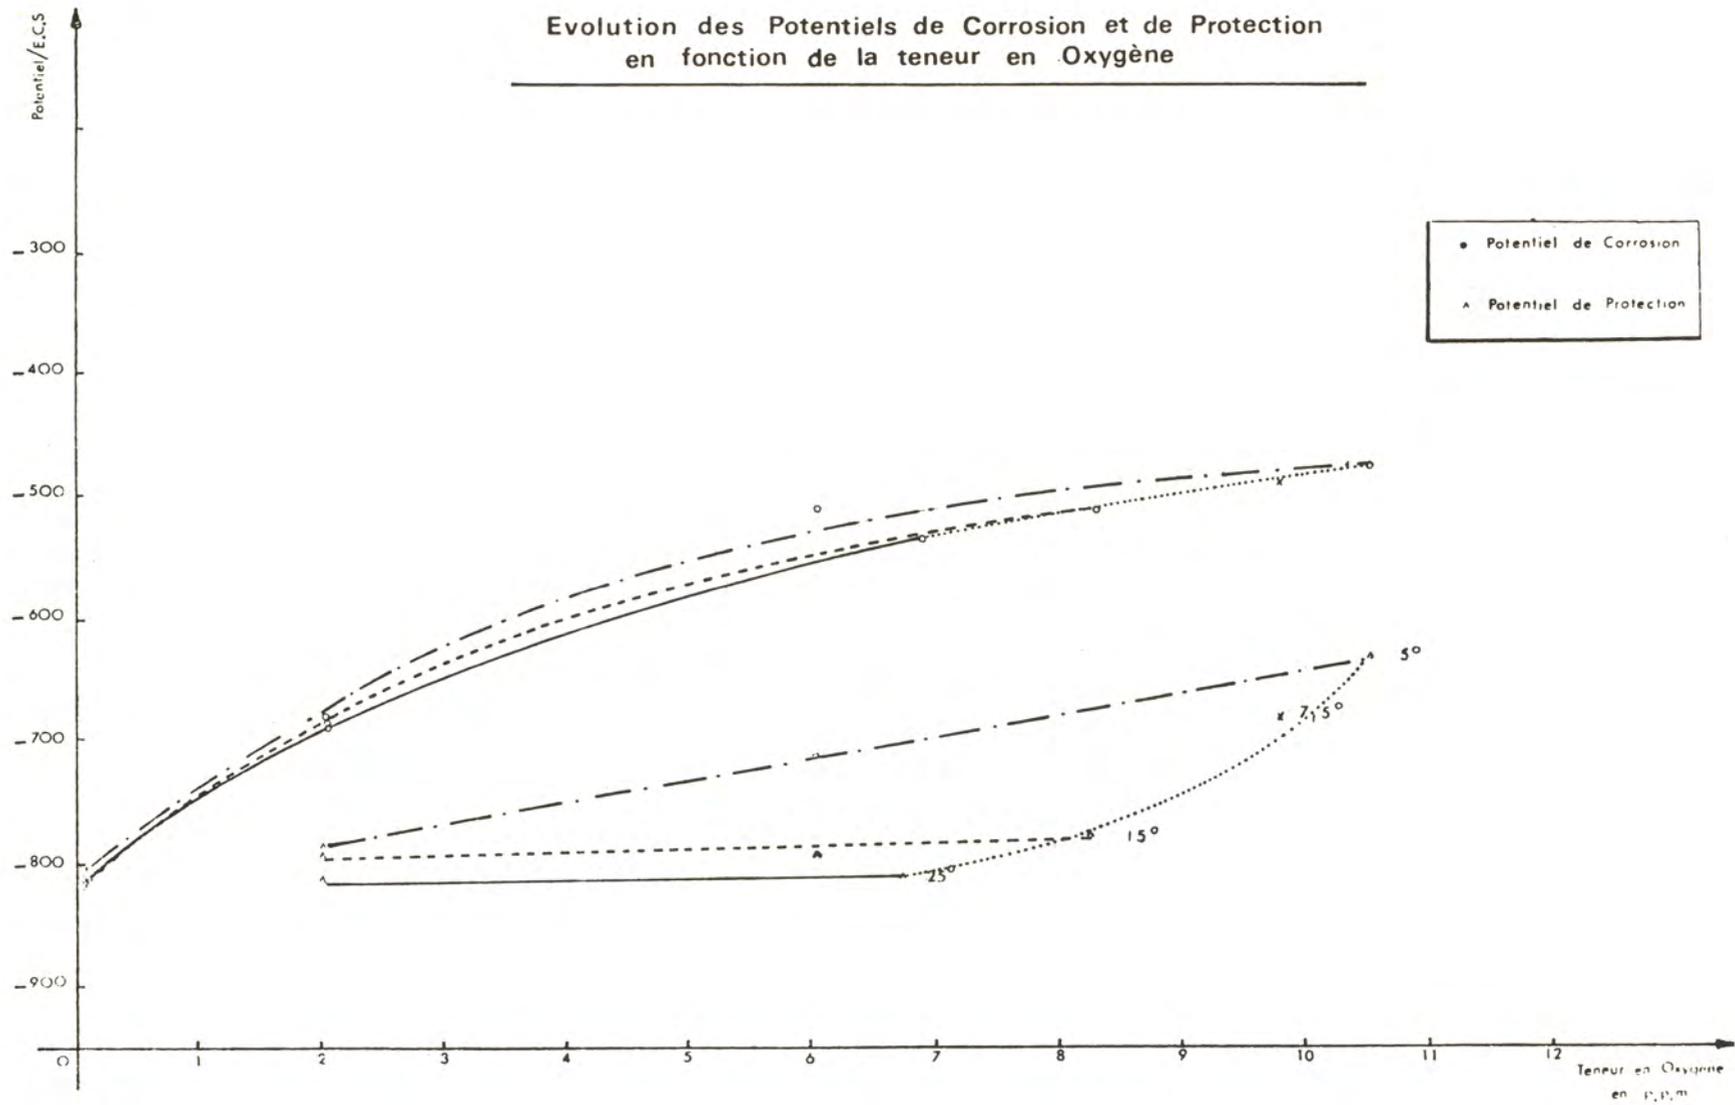
Figure 3 - Evolution des potentiels de corrosion et de protection en fonction de la teneur en oxygène.

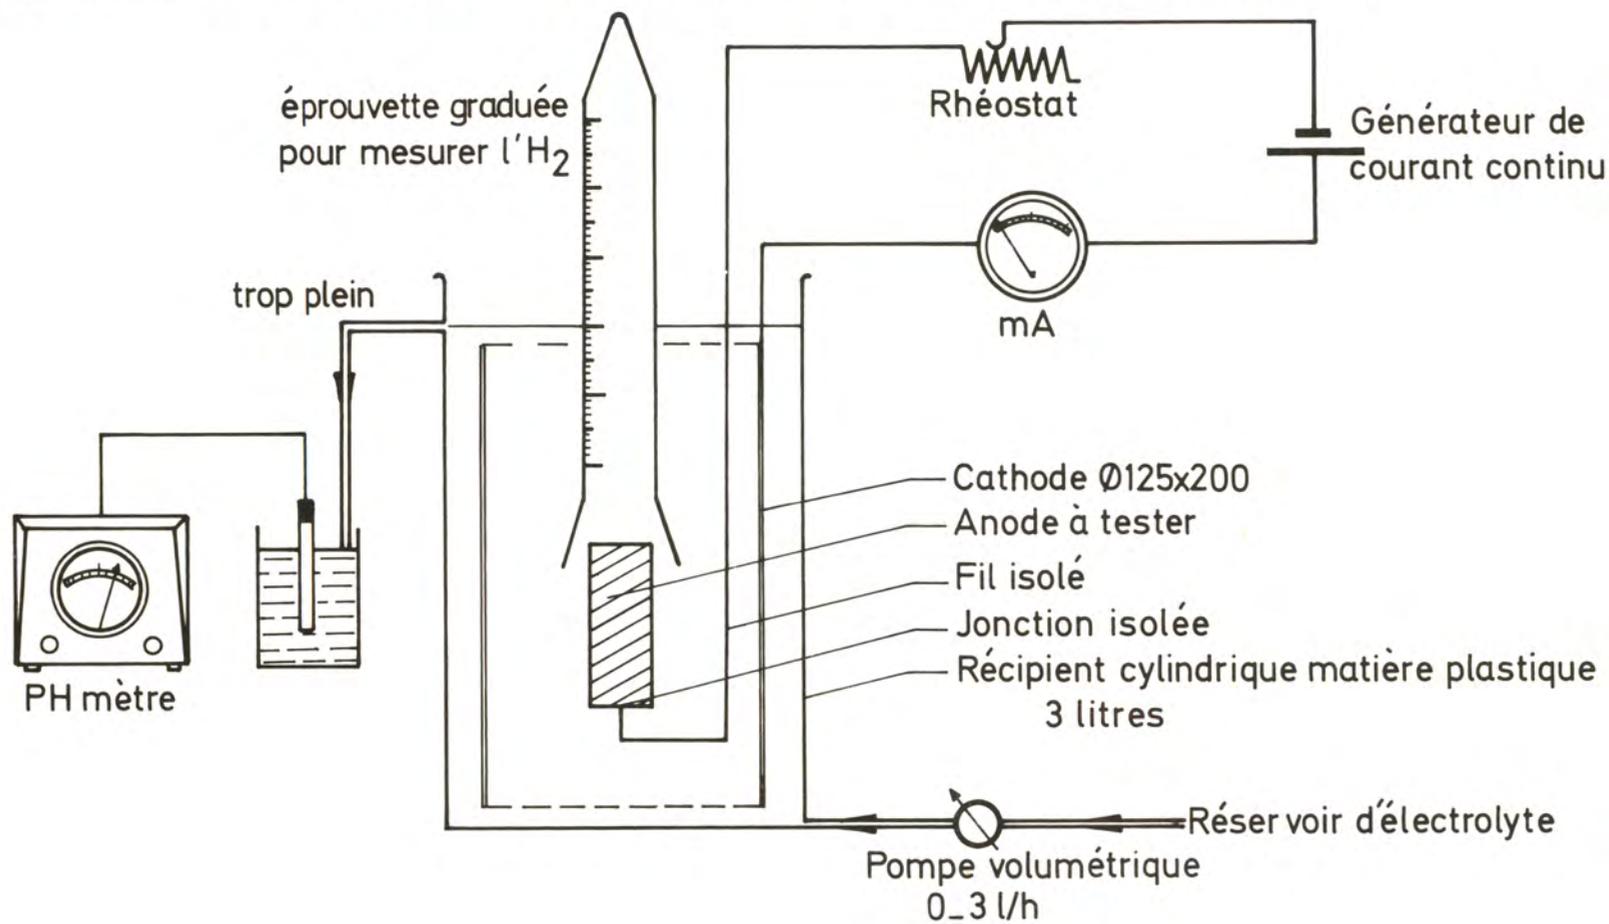
SCHEMA: Installation pour test d'anodes sacrificielles - Enceinte thermostatée

Figure 4 - Modèle expérimental

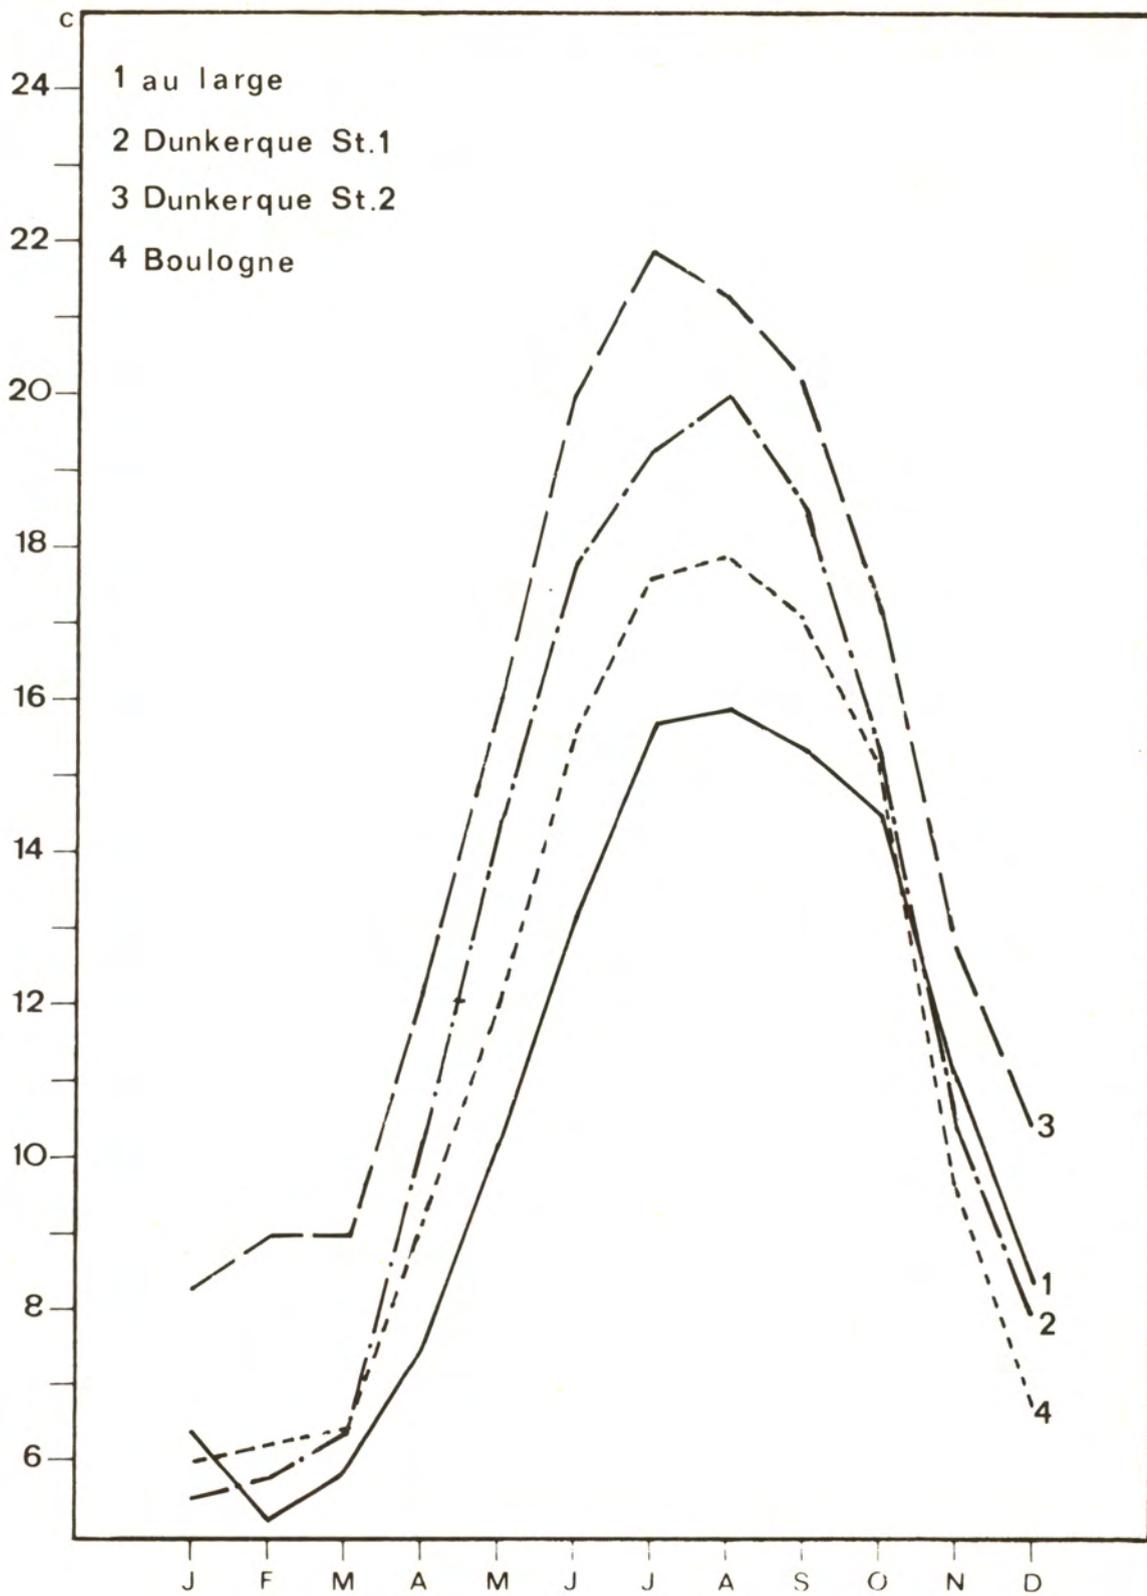
Figure 2 - Températures comparées (1962-1966) au large, dans le port de Dunkerque et dans celui de Boulogne.

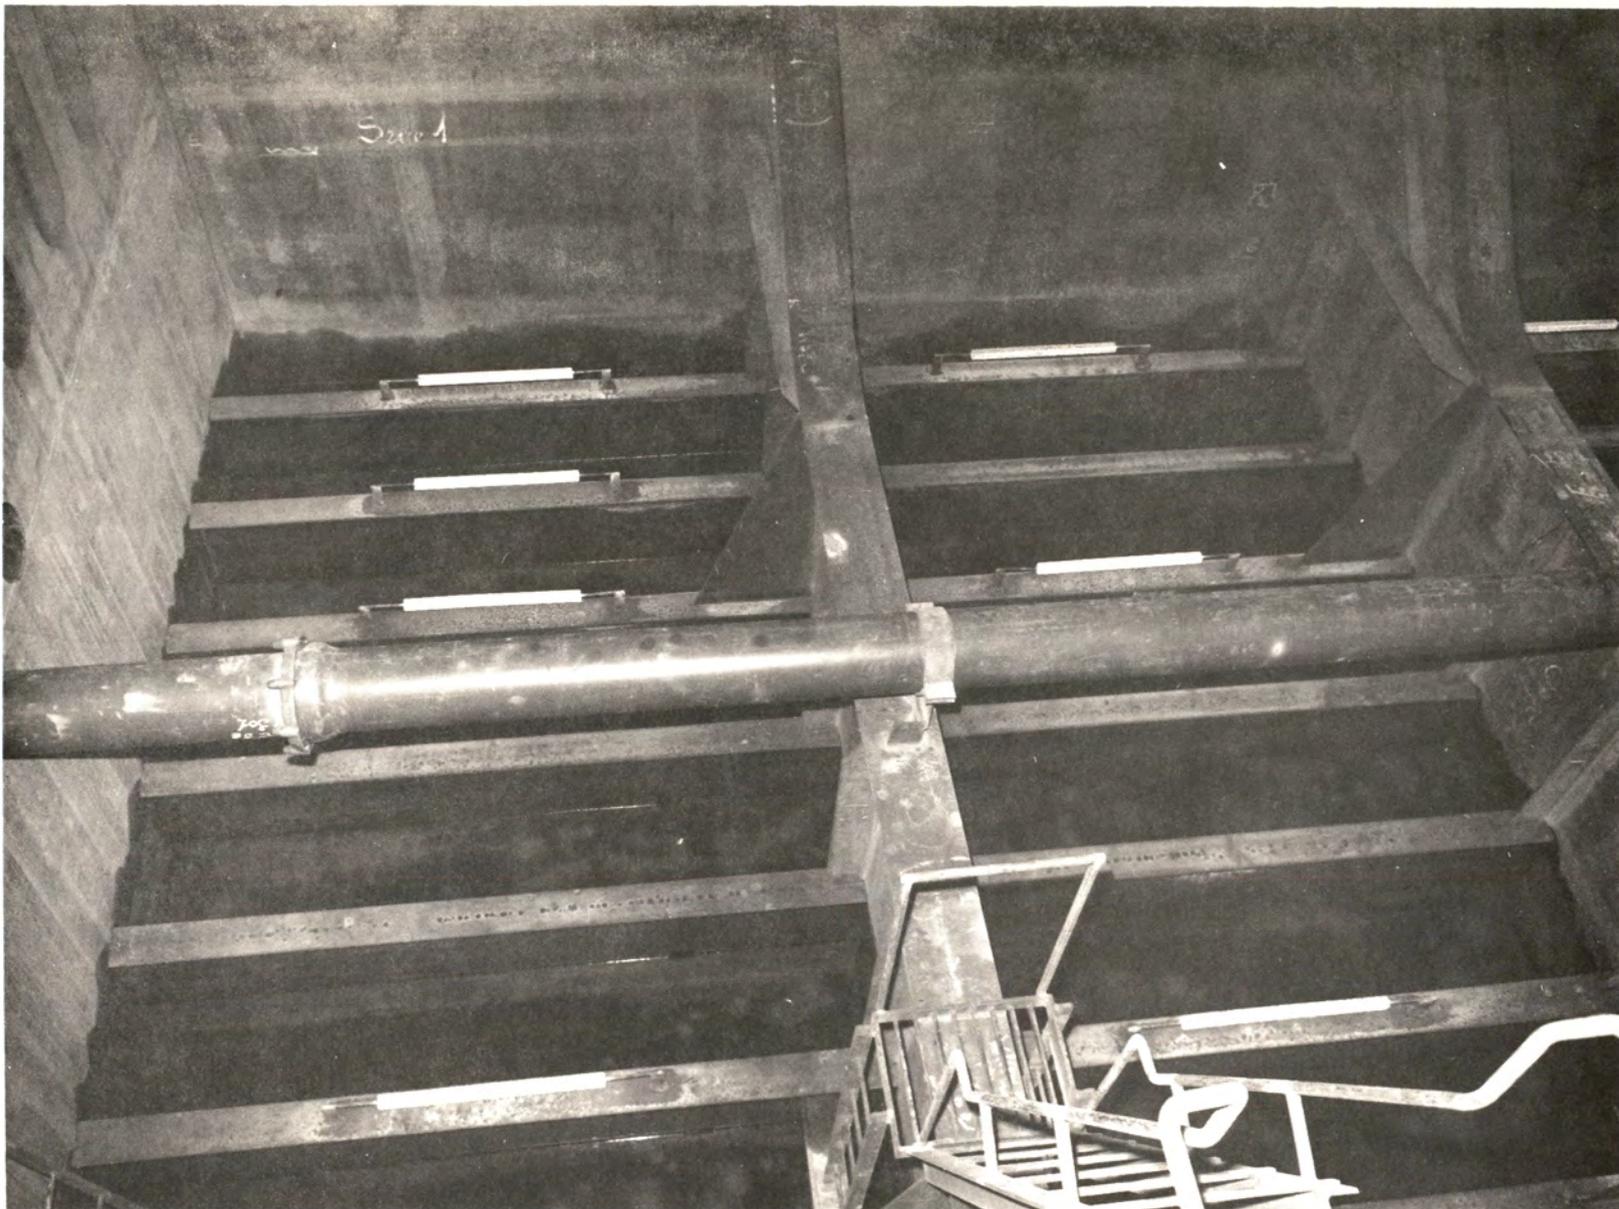
Protection des ballasts - Anodes en zinc

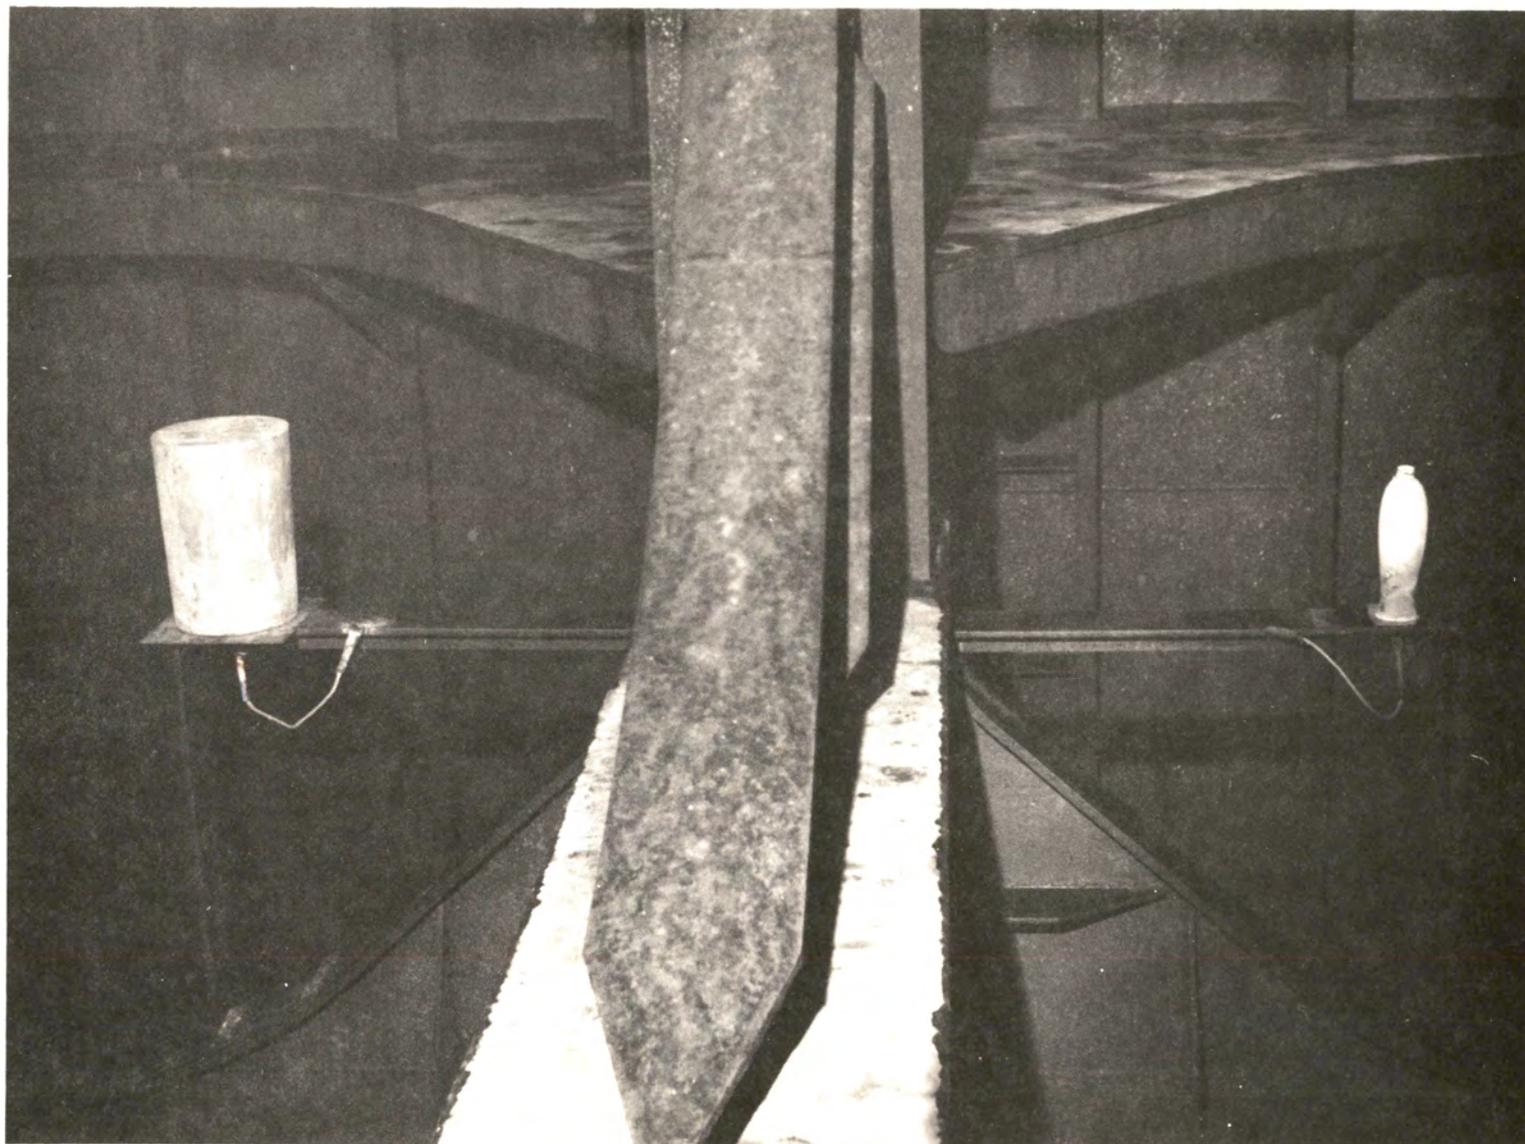
Protection des ballasts - Anodes en magnésium

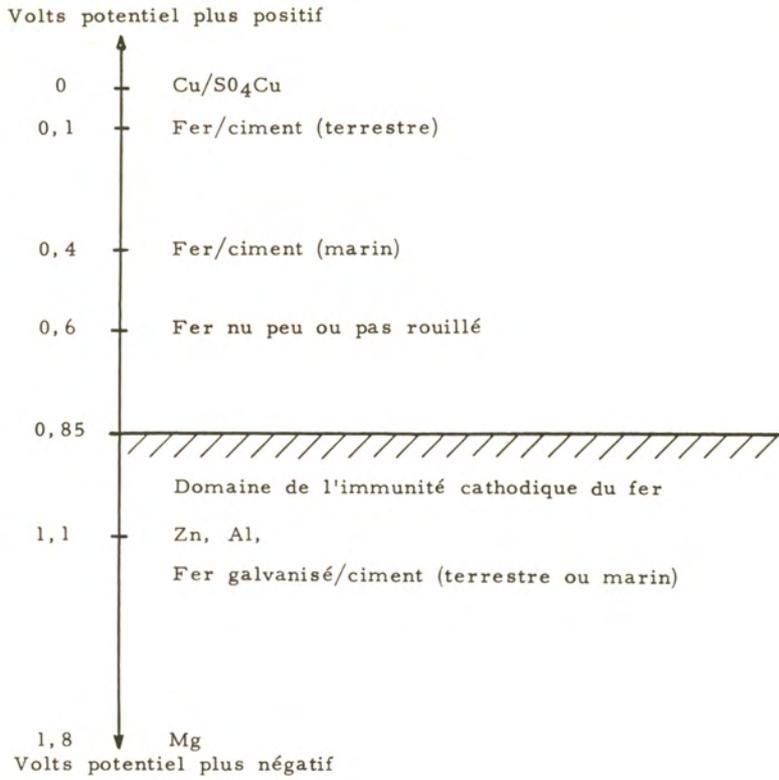
Figure 1 - Fonction cathode

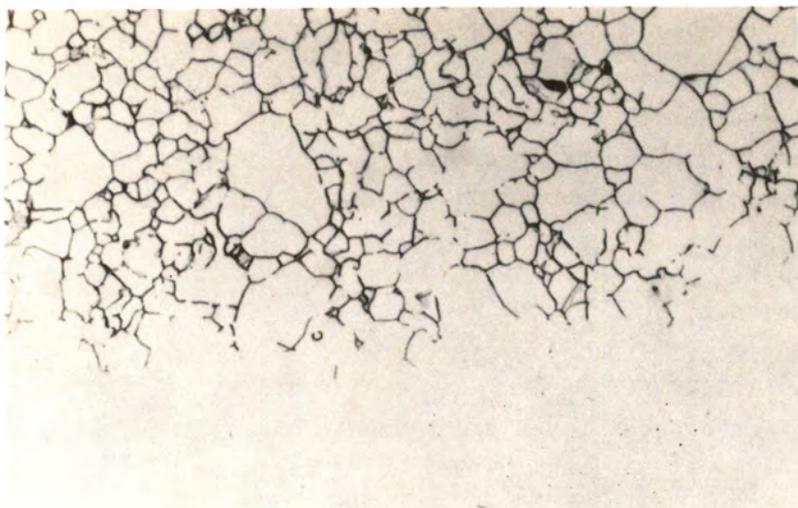
Photo 1 - Attaque intergranulaire

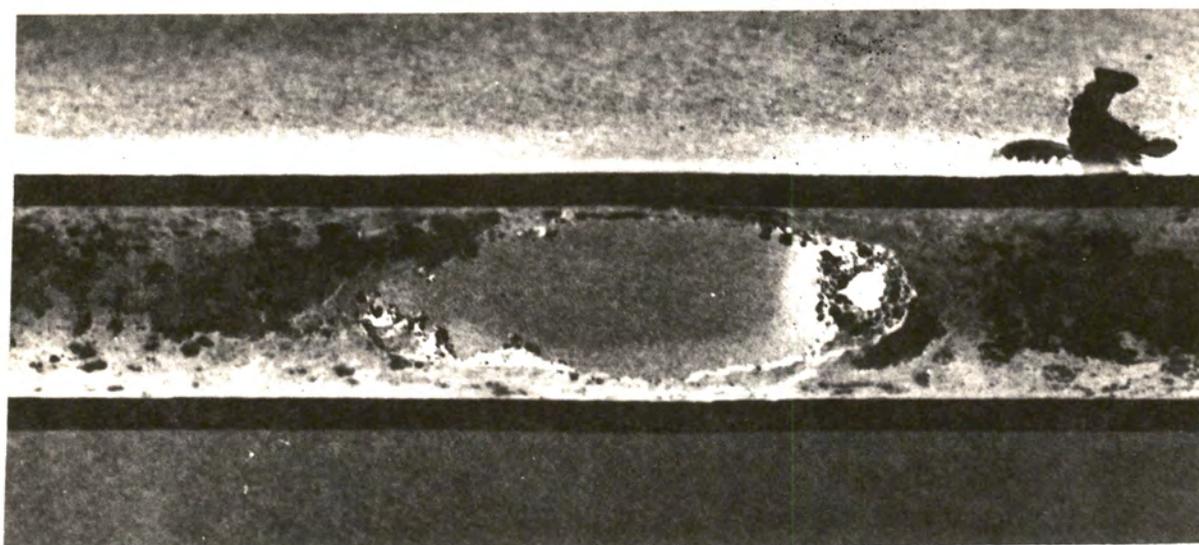
Photo 2 - Corrosion par point chaud

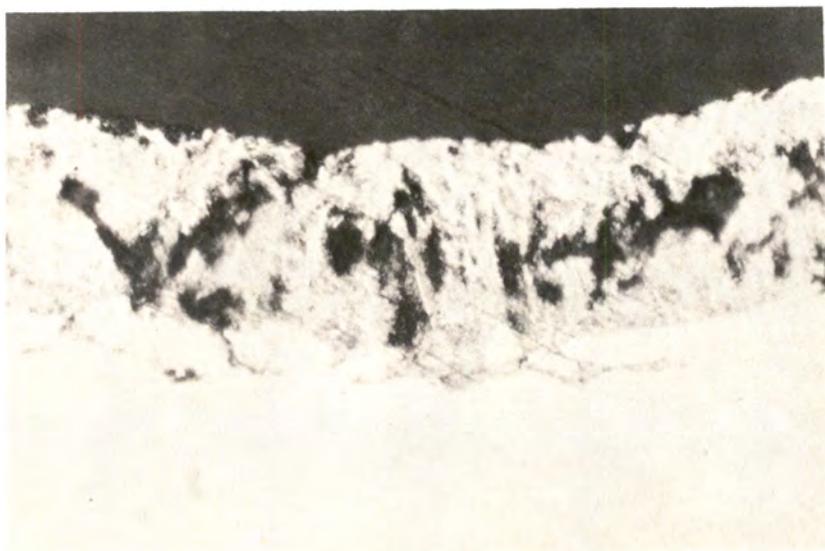
Photo 3 - Redéposition de cuivre.

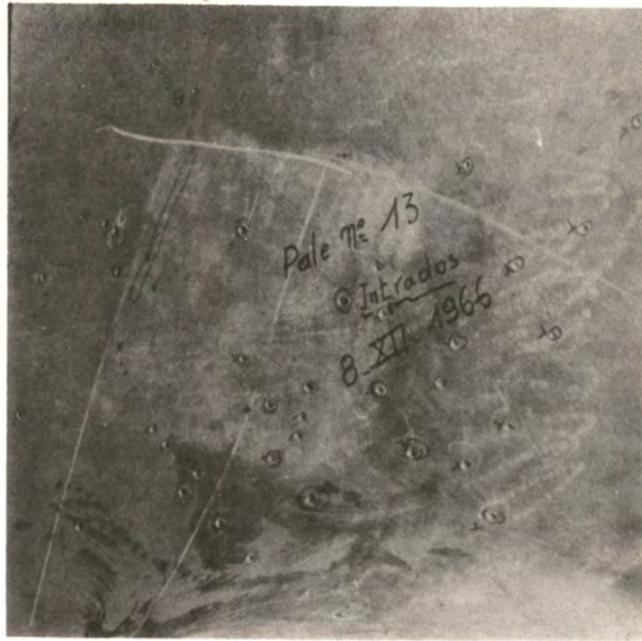
Photo N° 9 : la même pale après nettoyage et fraisage des trous provoqués par la corrosion.

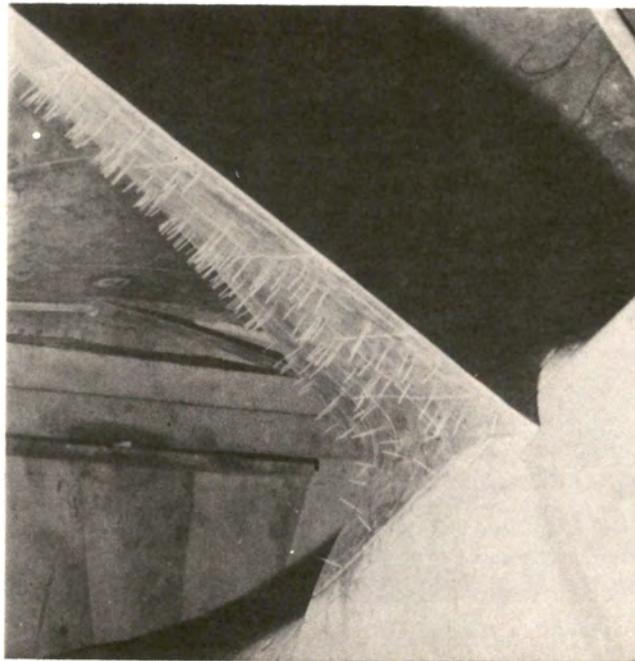
Photo N° 10 : intrados de la pale après mise en place d'une allumette dans chaque trou provoqué par la corrosion.

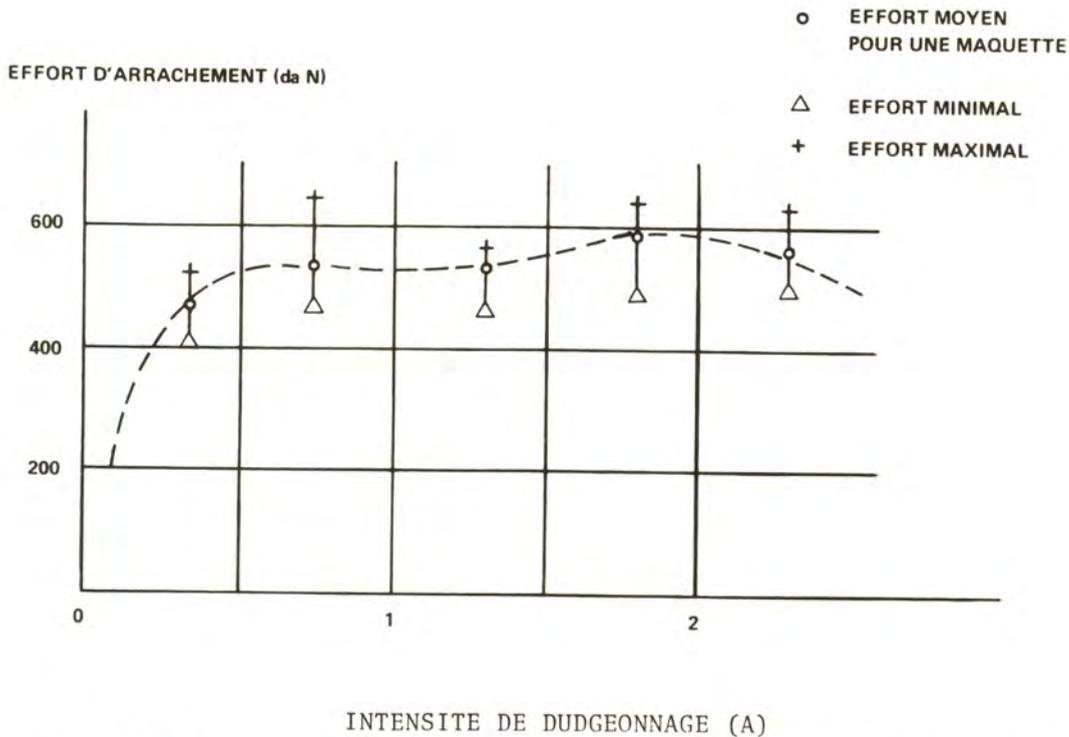
Figure 2 - Effort d'arrachement en fonction de l'intensité de dudgeonnage (tube roulé, soudé, recuit).

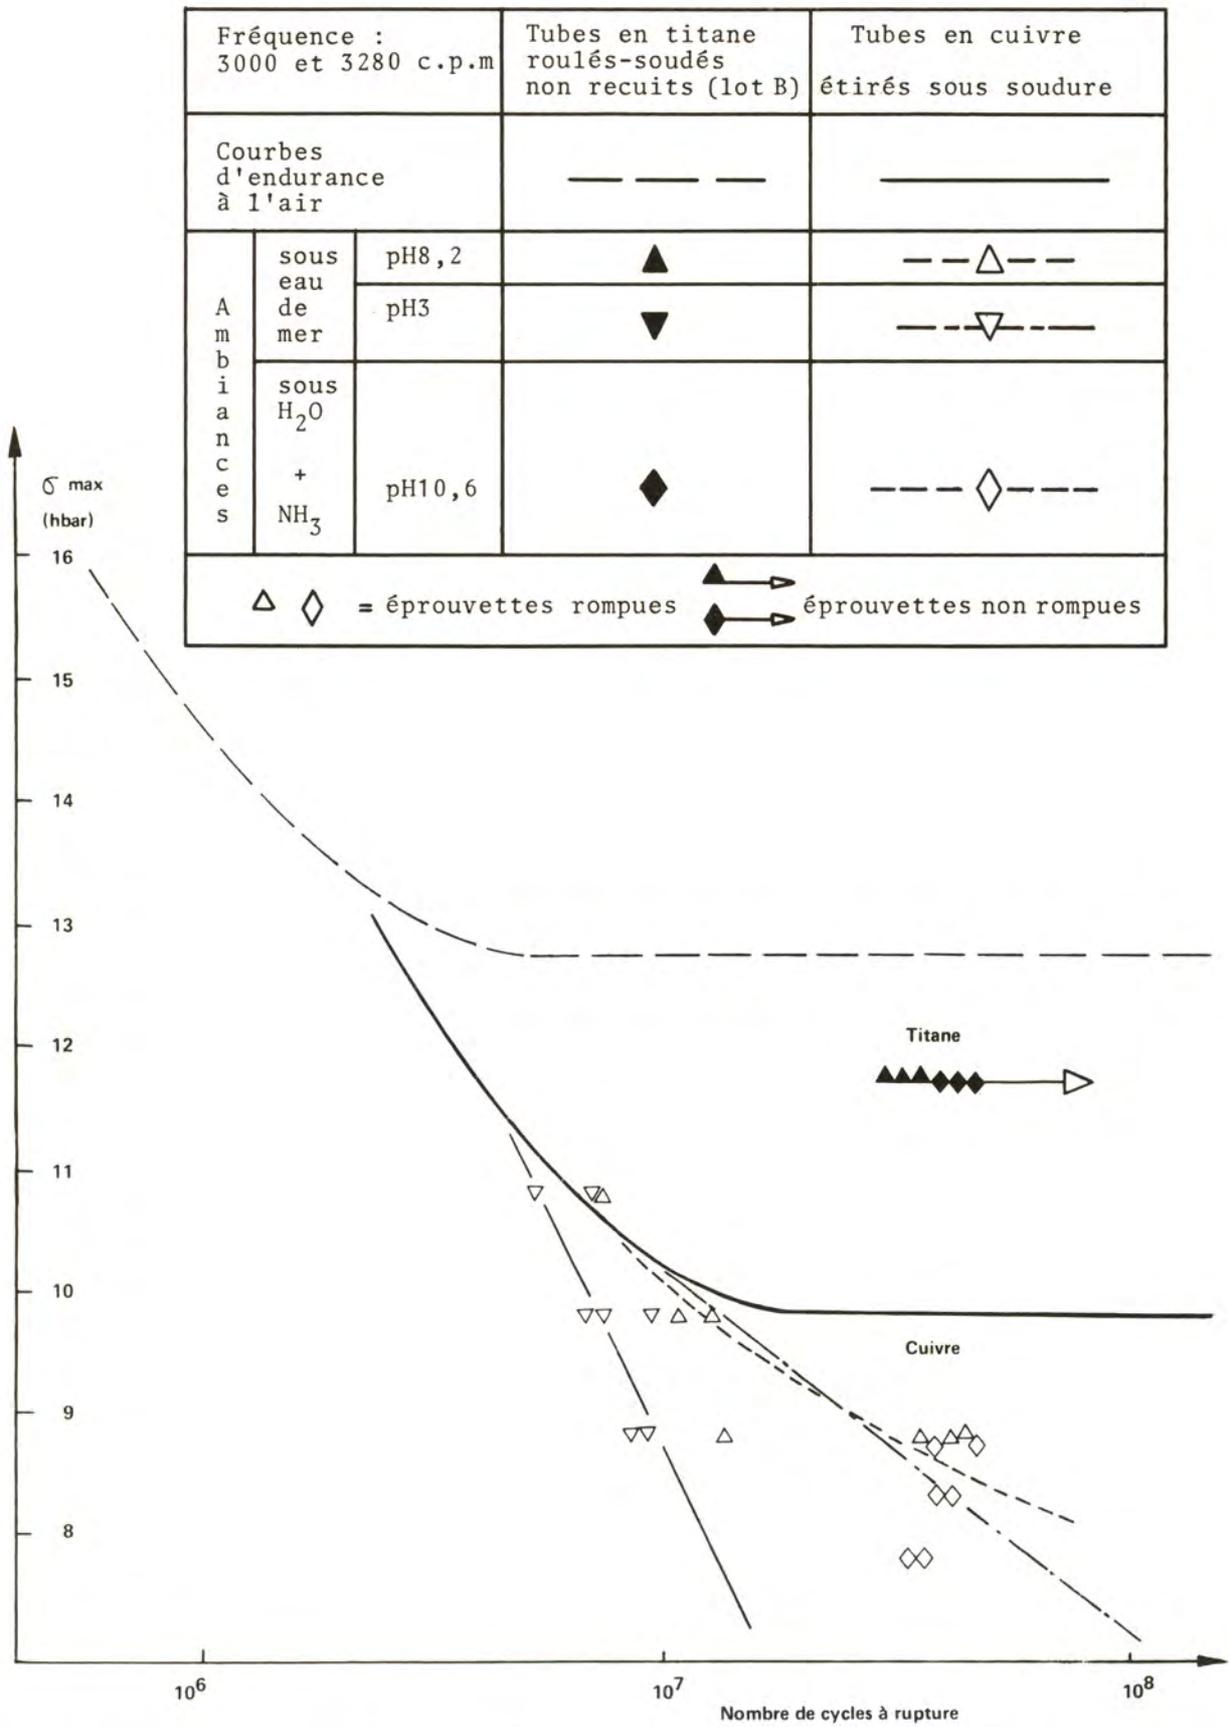
Figure 3 : Endurances comparées des tubes en titane et en cuivre en fatigue à l'air et sous corrosion

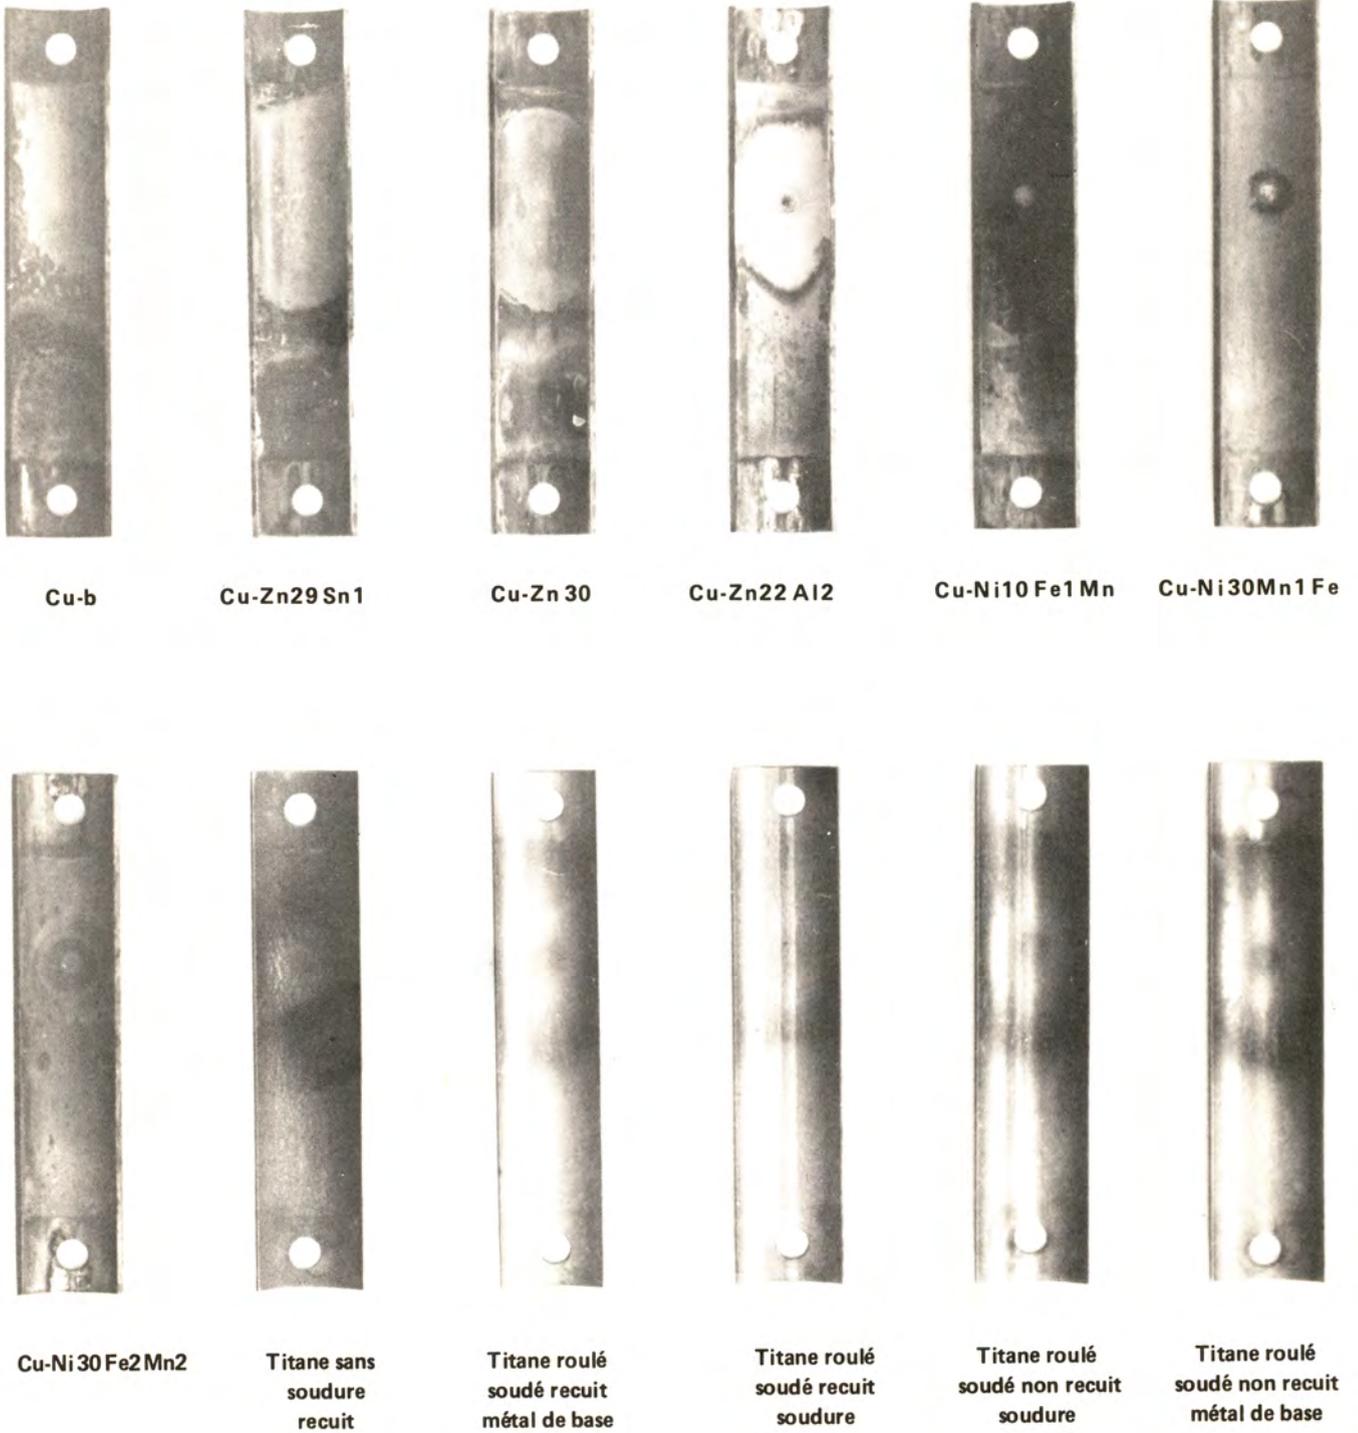
Figure 4 - Etude de la résistance à l'impact.
Appareil Impingement Jet Test.
Vitesse de l'eau de mer aérée au niveau de la buse 2,2 m/s.

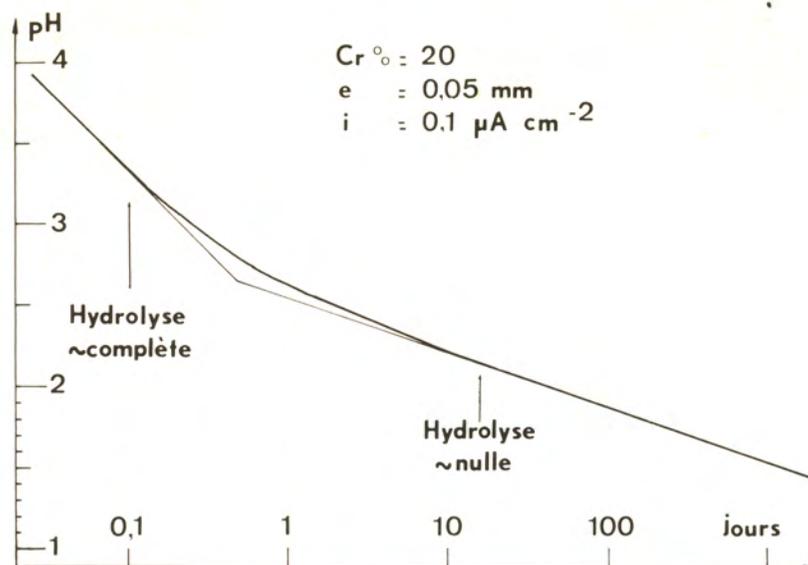
Figure 1 - Cinétique d'évolution du pH dans une cavité de largeur $e = 0,05$ mm. Acier inoxydable à Cr = 20 %. Densité de courant de corrosion à l'état passif $i = 1.10^{-7}$ A.cm⁻²

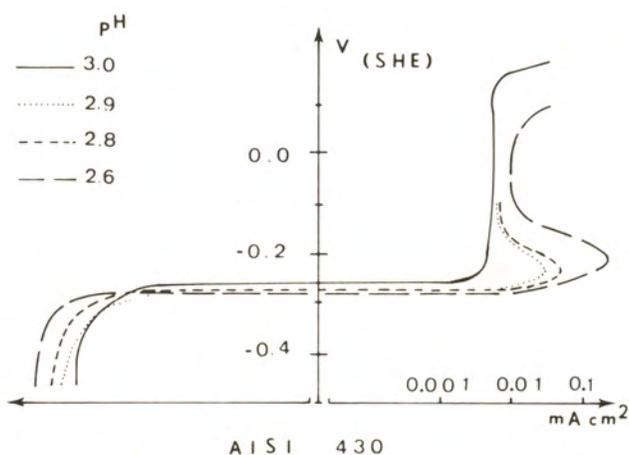
Figure 2 - Influence du pH sur les courbes de polarisation déterminées dans une solution NaCl 2 M pour une tôle AISI 430.

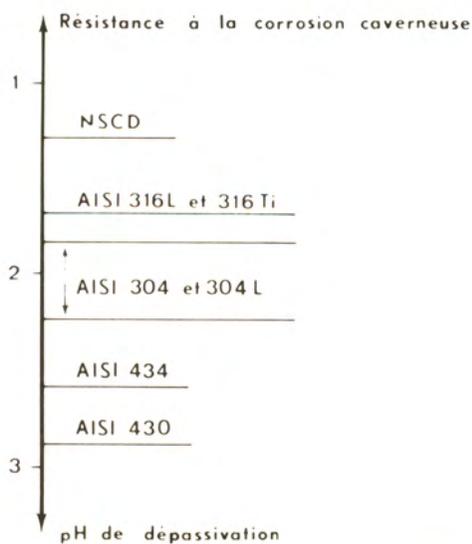
Figure 3 - Echelle de résistance à la corrosion caverneuse pour les principaux types usuels d'acier inoxydable.
