Direction des Opérations - Laboratoire côtier Environnement Littoral et Ressources
Aquacoles du Languedoc-Roussillon

Décembre 2009 - RST.DOP.LER/LER/09.011 - 51p.

Etude sanitaire des zones de production
conchylicoles n°11.03 « Etang des Ayguades »
et n°11.04 « Etang de Mateille »

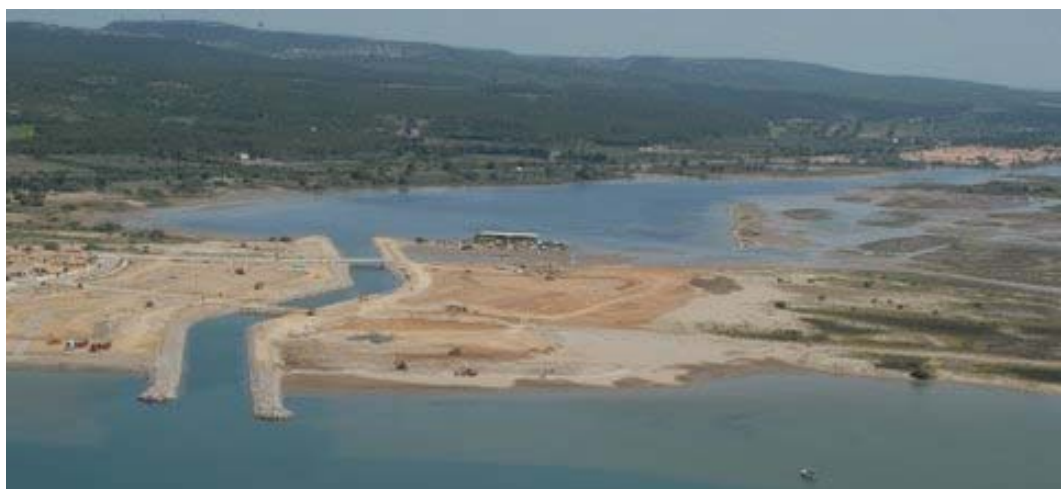
Figure 3. Chenal de la ZAC de Mateille de communication entre l'étang du Grazel au Sud et l'étang de Mateille au Nord (photo : Mairie de Gruissan).

Les étangs de Mateille et des Ayguades sont localisés sur la commune de Gruissan, ils s'étendent le long du littoral Audois du Sud-Ouest au Nord-Est (*Figure 2*). L'étang de Mateille communique avec l'étang du Grazel depuis la construction d'un chenal¹ en 2006 (*Figure 3*), ainsi qu'avec l'étang des Ayguades au niveau du pont du quartier Les Ayguades de la commune de Gruissan. L'étang des Ayguades communique directement avec la mer, via un Grau localisé dans la partie Nord-Est.

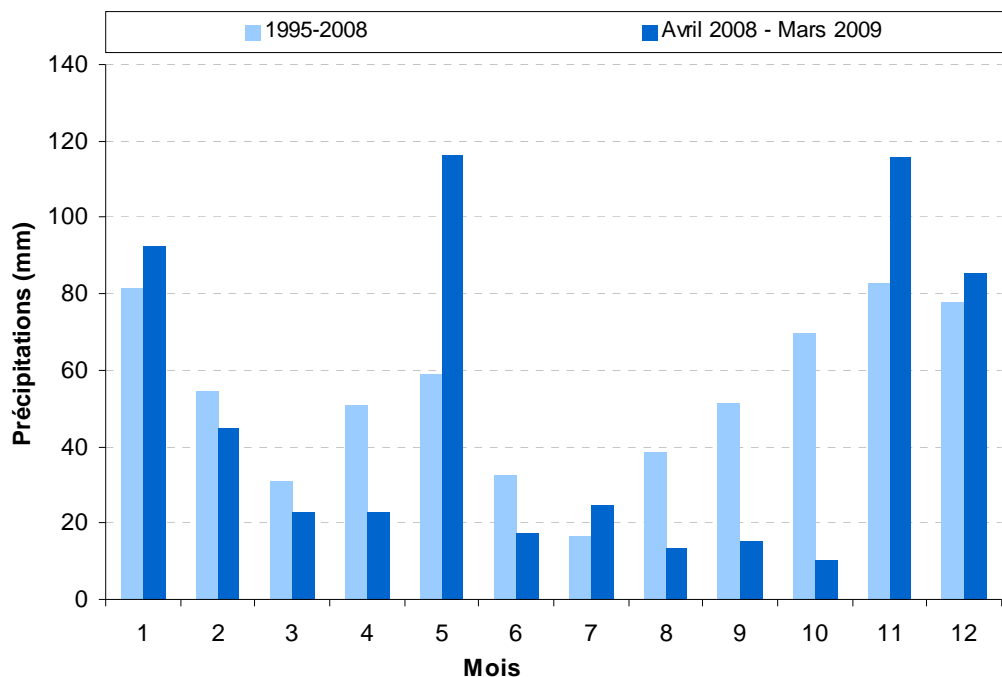
Figure 9. Précipitations mensuelles cumulées (mm) sur la période 1995-2008 et avril 2008-mars 2009 enregistrées à la station météorologique de Narbonne (données Météo France).

Sur la période 1995-2008, le cumul moyen annuel des précipitations est de 683 mm. Les cumuls moyens mensuels les plus élevés sont enregistrés en automne et en hiver, les précipitations deviennent rares pendant les mois les plus chauds (Figure 9). Les précipitations en milieu méditerranéen sont caractérisées par leur faible fréquence et leur intensité. Les températures élevées favorisent le développement d'orages violents quand la masse d'air devient instable. L'équivalent de la moitié de la lame d'eau annuelle moyenne peut s'abattre en une journée lors d'épisodes pluvieux intenses (ex. épisodes cévenols). Sur la période 1995-2008, les journées sont caractérisées par une absence de pluviométrie dans 69.4% des cas, des faibles cumuls pluviométriques dans 22,8% des cas ([0-5 mm]) et des précipitations importantes excédant 20 mm dans 2.5% des cas (Figure 10).

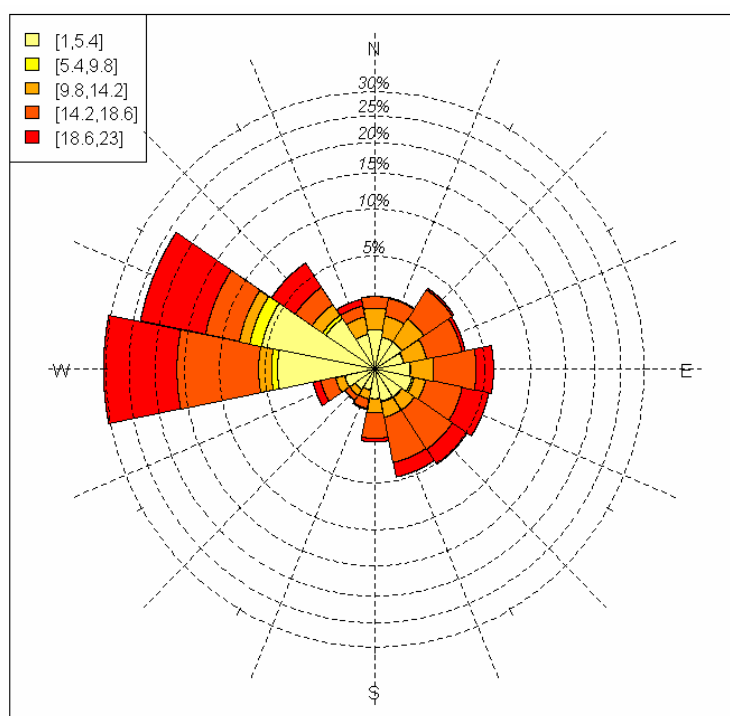
Figure 11. Rose des vents (direction et vitesse en m/s) enregistrés à la station météorologique de Narbonne au cours de la période 1995-2006 (données Météo France).

L'Aude maritime compte en moyenne 300 jours de vent par an. Le vent dominant est la tramontane (ou Cers), de secteur Ouest-Nord Ouest. A la station météorologique de Narbonne, elle souffle environ 60% du temps, son intensité est généralement importante (*Figure 11*). Le marin de secteur Sud-Est, moins violent et plus régulier, est un vent, doux et humide, très fréquent en fin d'année, généré par le passage d'un front chaud sur l'Espagne. Ce vent apporte des pluies continues, et sur de courtes périodes des précipitations violentes. Il souffle généralement pendant plusieurs jours et créé un courant marin qui alimente les étangs en eau de mer. A la station météorologique de Narbonne, ce vent souffle environ 20% du temps, son intensité est généralement inférieure à 20 km/h (*Figure 11*).

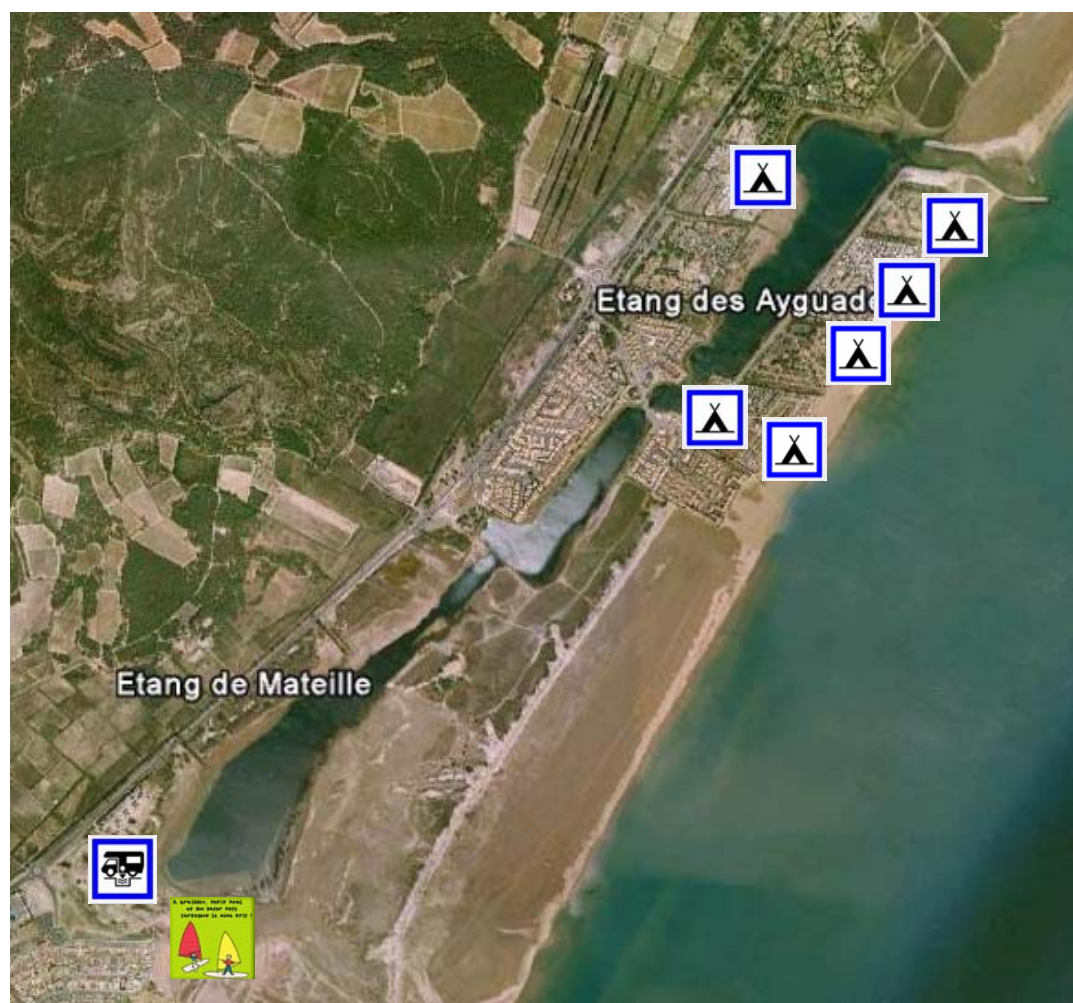
Figure 14. Localisation des infrastructures liées au tourisme autour des étangs des Ayguades et de Mateille.

Les principales infrastructures liées au tourisme situées à proximité des deux zones de production sont (**Figure 14**) :

- ✓ **les campings** : la population des campings de la commune de Gruissan est estimée à environ 11% de la population totale : sédentaire et saisonnière (Azur Environnement, 2008). Les six campings localisés à proximité des deux étangs sont raccordés au réseau d'assainissement collectif de la commune et sont situés sur le lido entre l'étang des Ayguades et la mer (**Figure 14**):
 - camping Universitaire CGU : 200 emplacements,
 - camping Pech Rouge : 429 emplacements,
 - Camping Côte des Roses : 808 emplacements
 - camping V.V.F : 31, habitations légères de loisir (HLL), 145 habitations en dur, 1 logement de fonction
 - camping des Canisses : 58 emplacements
 - Loisir Vacances Languedoc Les Ayguades : 240 emplacements de camping, 72 bungalows et 22 mobil-home.

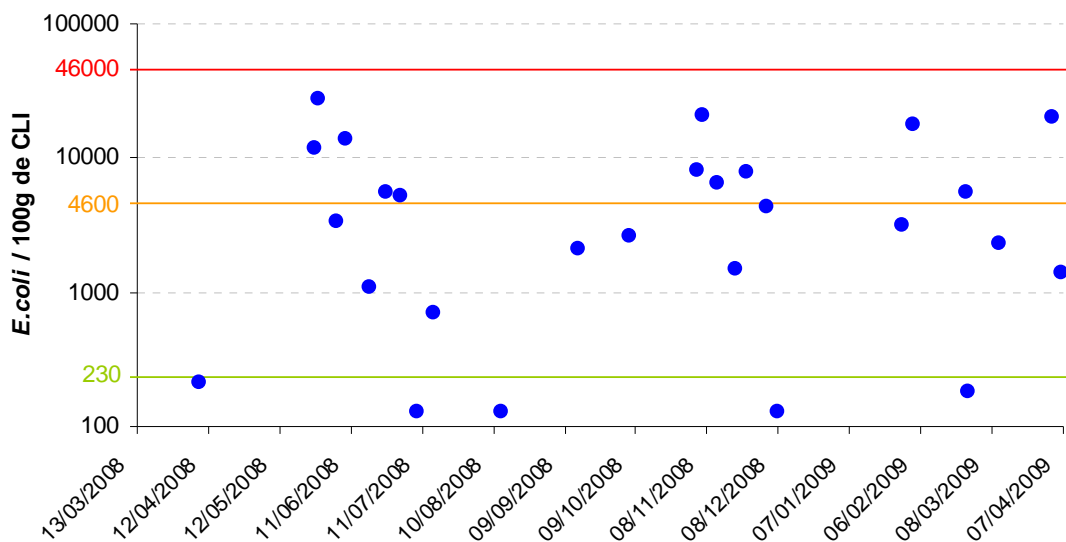
Figure 17. Résultats de dénombrement des *Escherichia coli* dans les palourdes (en nombre d'*E. coli*/100 g de chair et liquide intervalvaire) prélevées dans le cadre du REMI dans la zone de production n°11.05 « Etang du Grazel » sur la période mars 2008 – avril 2009.

La zone de production n°11.05 « Etang du Grazel », qui communique avec l'étang de Mateille via un chenal, classée en B pour le groupe 2, est suivie à une fréquence mensuelle en surveillance régulière dans le cadre du REMI. Les résultats acquis dans cette zone au cours de la période d'échantillonnage de l'étude sanitaire sont présentés sur la **Figure 17**. La qualité microbiologique des palourdes de l'étang du Grazel est régulièrement dégradée, entre mars 2008 et avril 2009, 13 dépassements du seuil de mise en alerte de cette zone (4 600 *E.coli*/100 g de CLI) sont enregistrés dans le cadre du REMI.

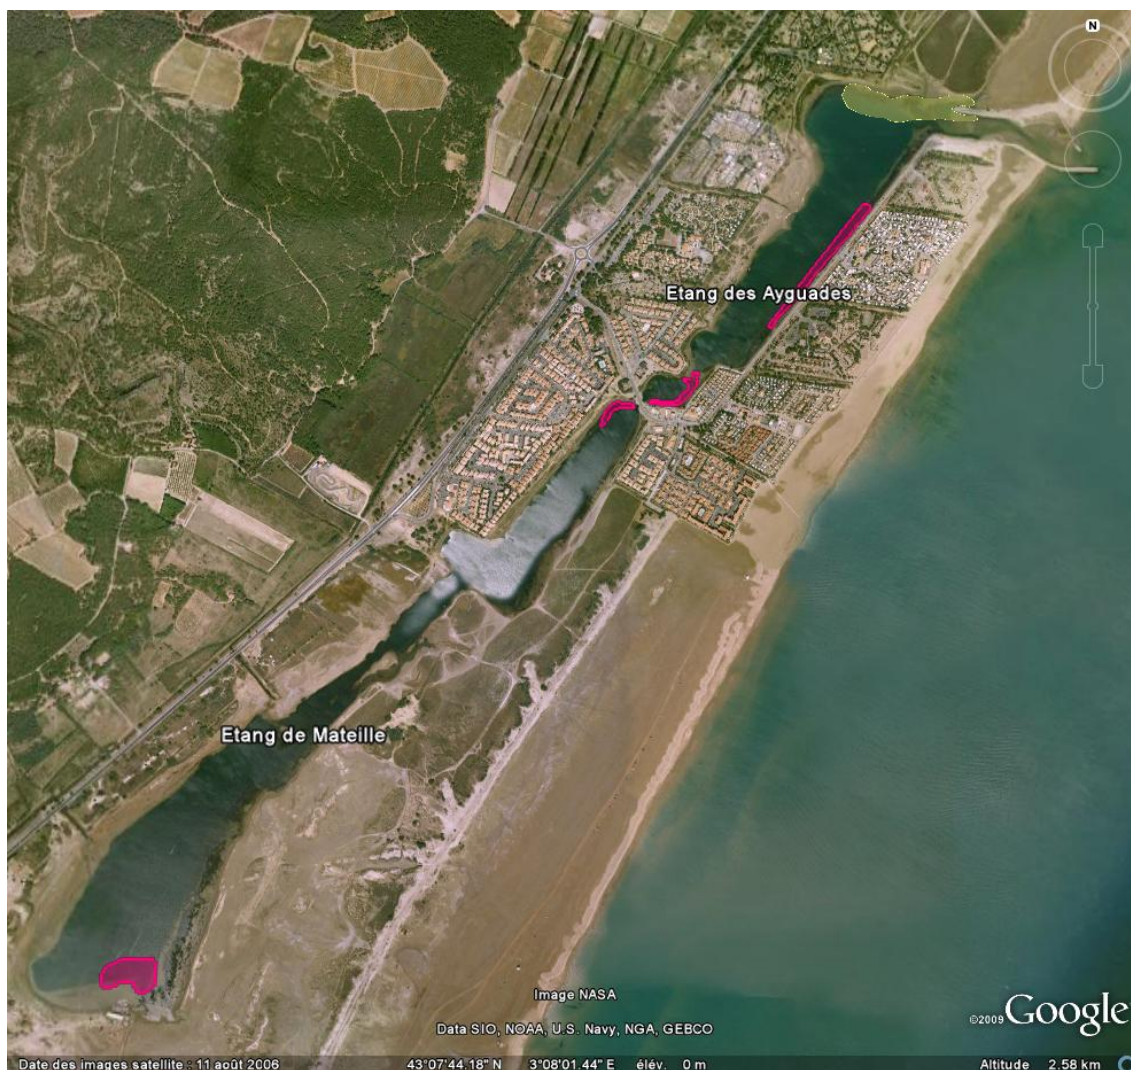
Figure 18. Localisation des principaux gisements de palourdes des étangs de Mateille et des Ayguades (polygone rose pour les plus productifs, polygone jaune pour les gisements peu productifs) identifiés au cours des études sanitaires.

Dans la lagune de Mateille, le principal gisement de palourdes se situe dans le Sud, au pied de l'école de voile. Le polygone tracé sur la *Figure 18* correspond à la partie du gisement échantillonnée par la société P2A lors de l'étude de zone. Le gisement est certainement plus étendu et la lagune de Mateille héberge probablement d'autres gisements de palourdes, cependant ces gisements n'ont pas été prospectés en cours d'étude.

Les palourdes ont été échantillonnées pour chaque point de prélèvement au plus près du point de prélèvement, et si cela s'est avéré nécessaire dans un périmètre correspondant aux polygones définis sur la **Figure 18**.

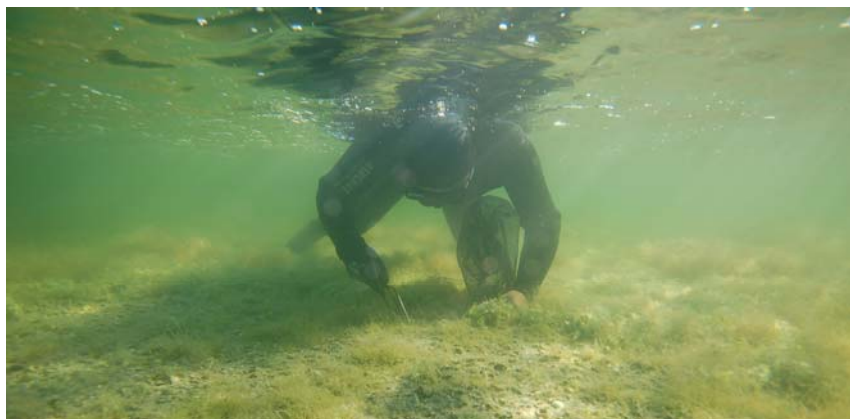
Figure 20. Prélèvement de palourdes en plongée en apnée à la fourchette (photographie : P2A Développement).

Les prélèvements de palourdes ont été effectués par la société P2A Développement, en plongée en apnée ou à pied, à l'aide d'une fourchette à prélèvement (**Figure 20**, **Figure 21**). Dès la fin des prélèvements, les échantillons identifiés ont été conservés au froid, puis acheminés au LER/LR.

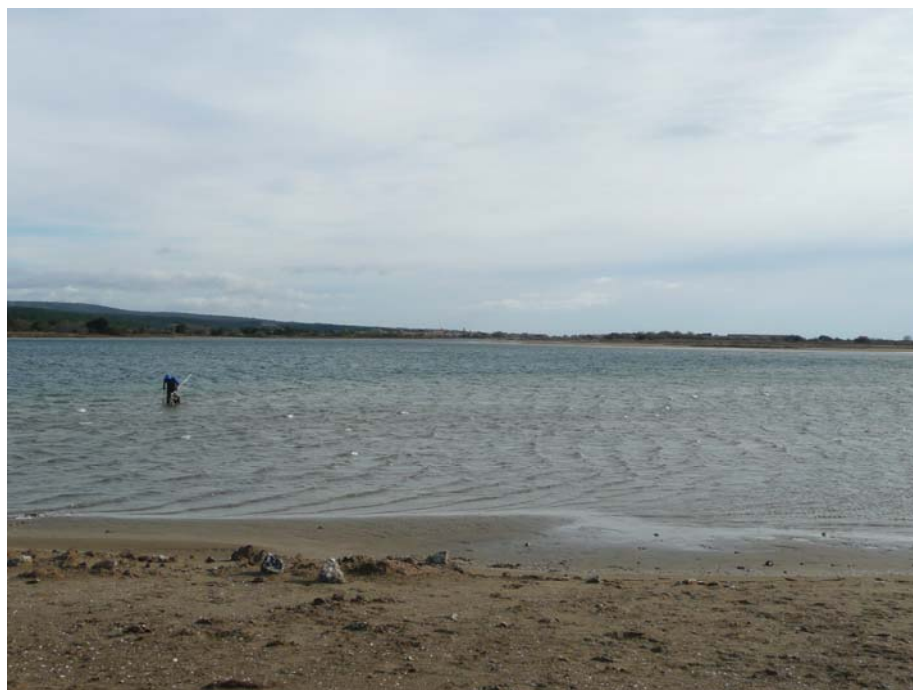
Figure 21. Prélèvement de palourdes en pêche à pied dans l'étang de Mateille (photographie : Ifremer).

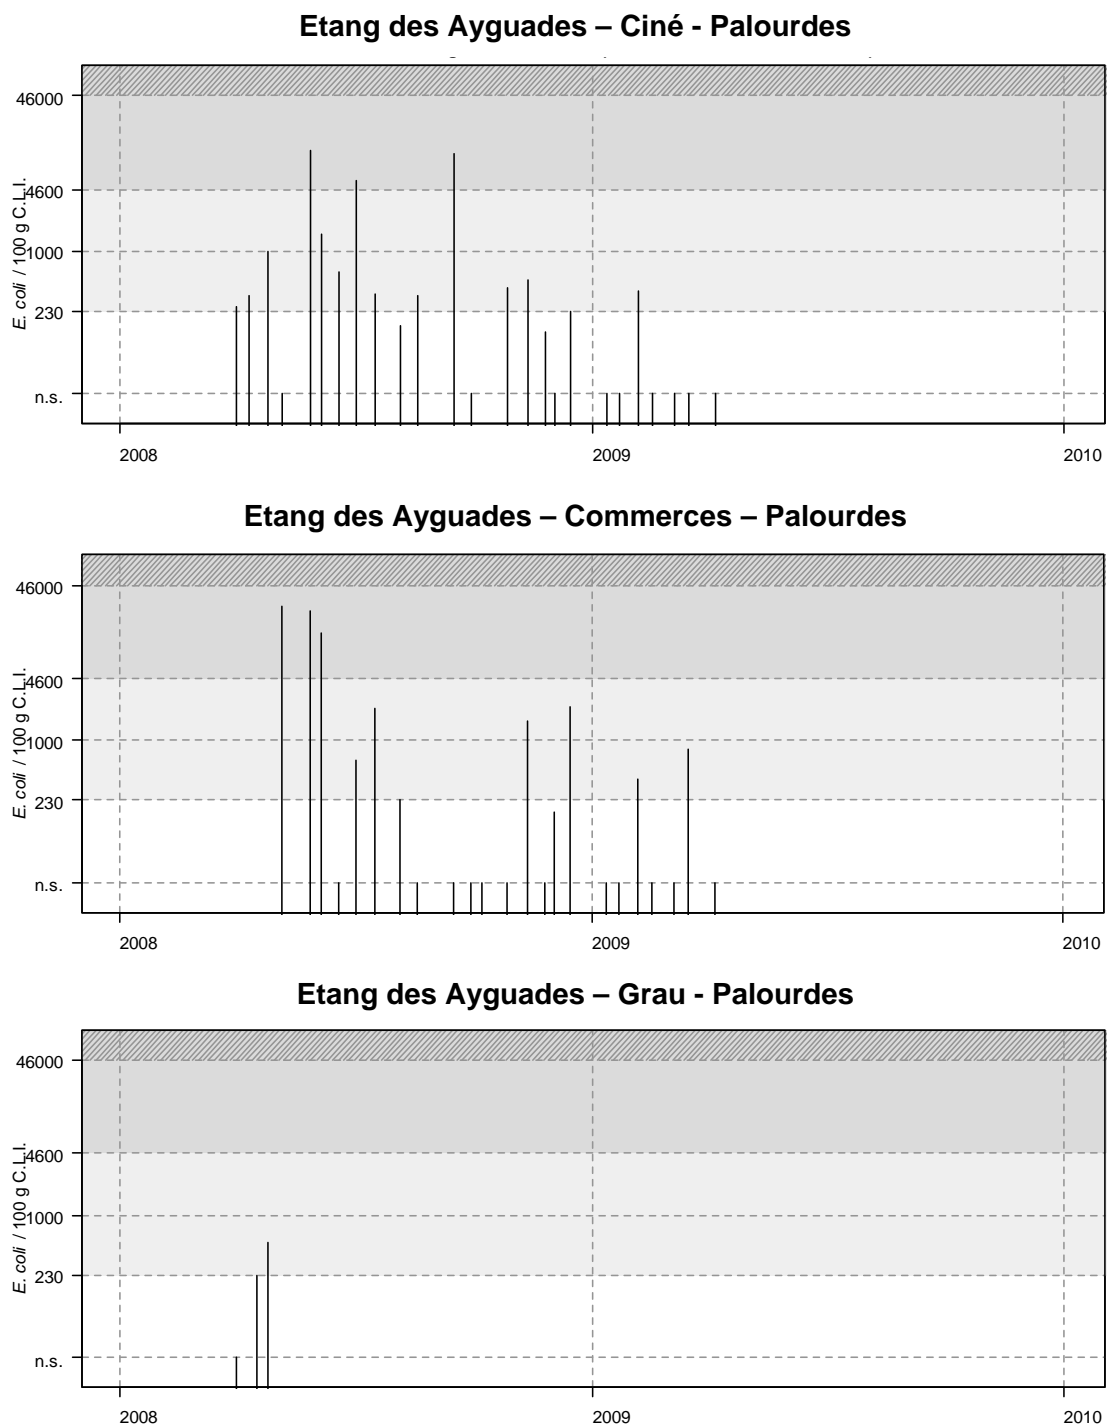
Figure 22 : Résultats d'analyse en nombre *E.coli*/100g de CLI aux points de suivi de palourdes « Etang des Ayguades – Ciné », « Etang des Ayguades – Commerce », « Etang des Ayguades – Grau », dans le cadre des études des zones de production n°11.03 et n°11.04.

Les niveaux de contamination des trois prélèvements effectués en début de suivi au point « Etang des Ayguades – Grau », sont faibles (**Tableau 6**). Le nombre de résultats acquis au niveau de ce point est insuffisant pour permettre une estimation de la qualité.

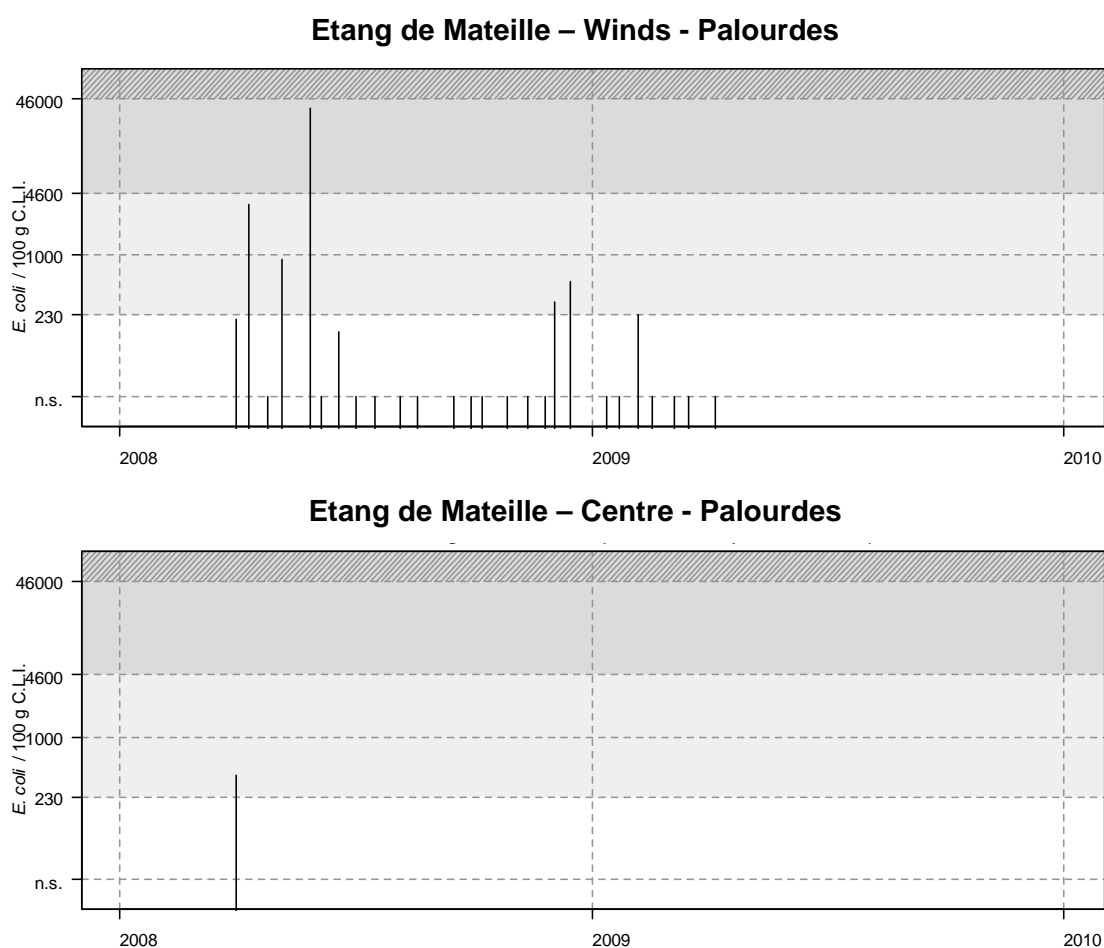
Figure 23 : Résultats d'analyse en nombre *E.coli*/100g de CLI aux points de suivi de palourdes « Etang de Mateille – Winds » et « Etang de Mateille – Centre » acquis dans le cadre des études des zones de production n°11.03 et n°11.04.

Les palourdes au point « Etang de Mateille – centre » n'ont été prélevées qu'une fois le 31/03/2008 lors de la première série d'échantillonnage, le résultat est de 390 *E.coli*/100 g de C.L.I (**Figure 23**).

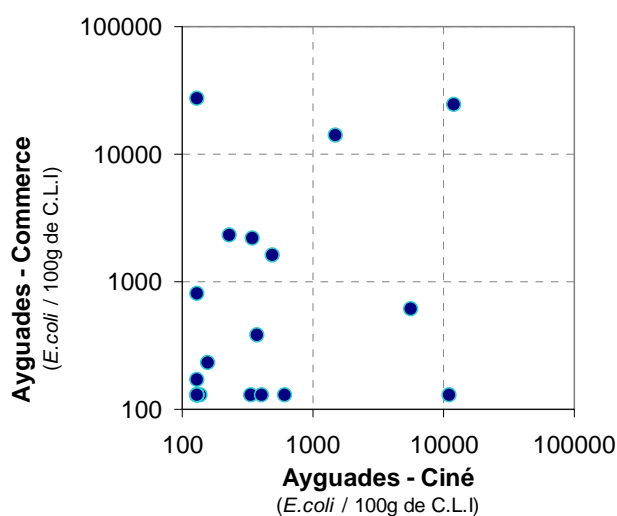
Figure 24 : Résultats (en nombre *E.coli*/100g de CLI) du point Ayguades- Commerce en fonction de ceux acquis simultanément au point Ayguades – Ciné au cours de l'étude de la zone de production n°11.03.

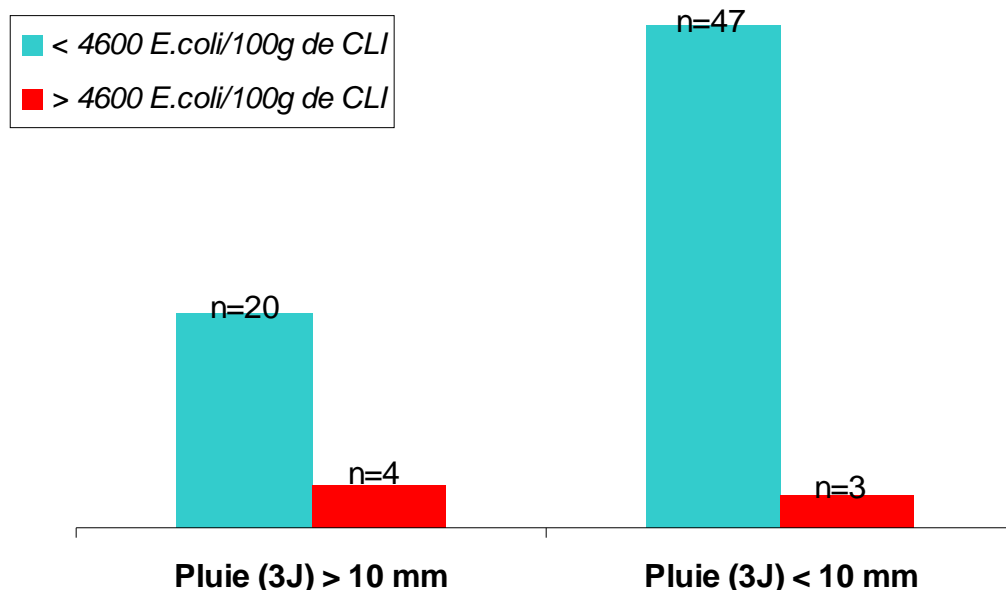
Figure 29 : Répartition du nombre total de résultats (*E. coli* dans les coquillages) acquis pendant l'étude de zone suite à un cumul de pluie de trois jours à la station de Narbonne supérieur ou inférieur à 10mm et au dessus ou en dessous du seuil de 4600 *E. coli*/100g de CLI.

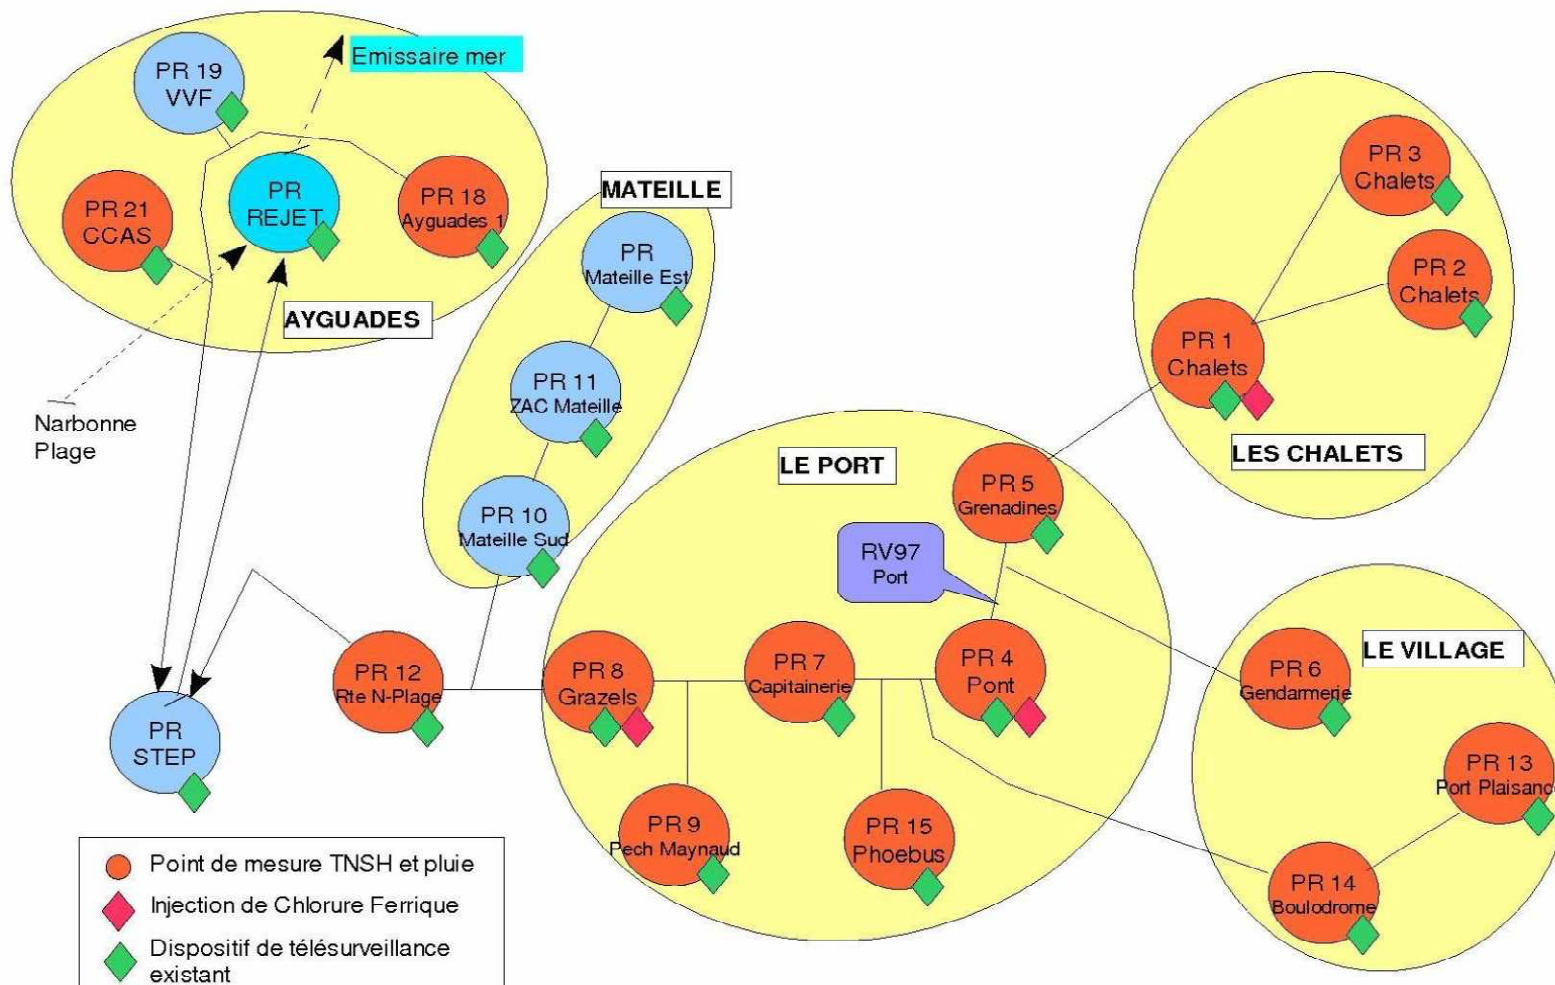
SYNOPTIQUE DE FONCTIONNEMENT DU RESEAU D'ASSAINISSEMENT DE LA COMMUNE DE GRISSAN

Annexe 2 : Plan du réseau d'assainissement collectif de la commune de Gruissan localisé autour de la partie Sud de la lagune de Mateille (carte Azur Environnement, 2008)

Le synoptique de fonctionnement du réseau d'assainissement collectif de la commune et le plan de la partie Est du réseau d'assainissement collectif de la commune de Gruissan sont présentés respectivement en annexe 1 et 2. Le réseau d'assainissement est découpé en bassins versants, il compte 20 postes de refoulement des eaux usées, dont un en entrée de la station d'épuration. Les postes de refoulement ne sont pas équipés de trop plein et sont télé-surveillés. Les canalisations composant le réseau d'assainissement collectif de la commune sont en partie gravitaires (42.7 km) et en partie en refoulement (11.7 km). Aucun déversoir d'orage n'existe sur le réseau d'assainissement et aucun trop plein n'a été recensé (Azur Environnement, 2008).
