Rapport RDT/LHYMAR 23_055

PROJET FEAMP/Tsunami

TECHNOLOGIE DE STRUCTURES NOUVELLES POUR UNE AQUACULTURE EN MER

**Rapport d'expérimentation in-situ
Campagnes 2021 et 2022**

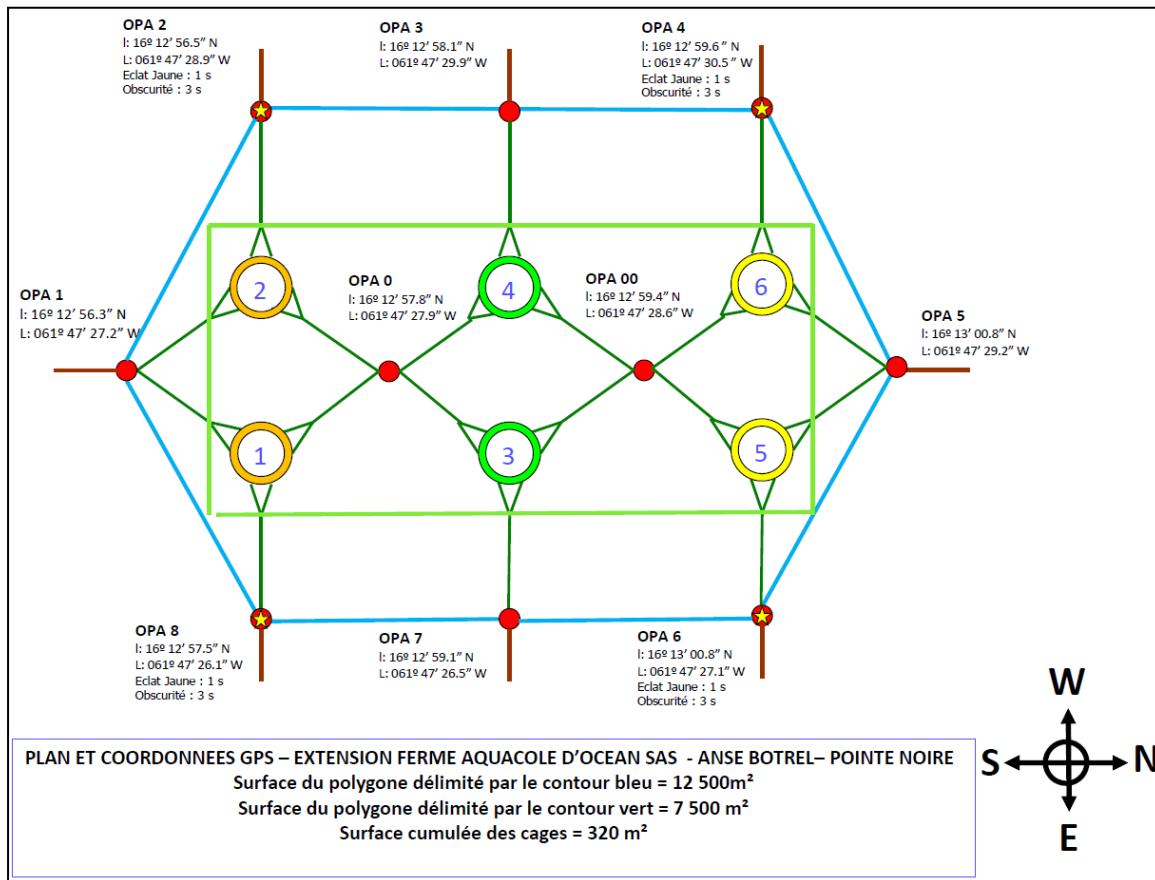
La cage n°2 a été choisie, ainsi que ses 3 bouées annexes OPA 1, OPA 2 et OPA 0, située à l'extrémité Sud Ouest de la concession.

Figure 2 - Concession aquacole OCEAN

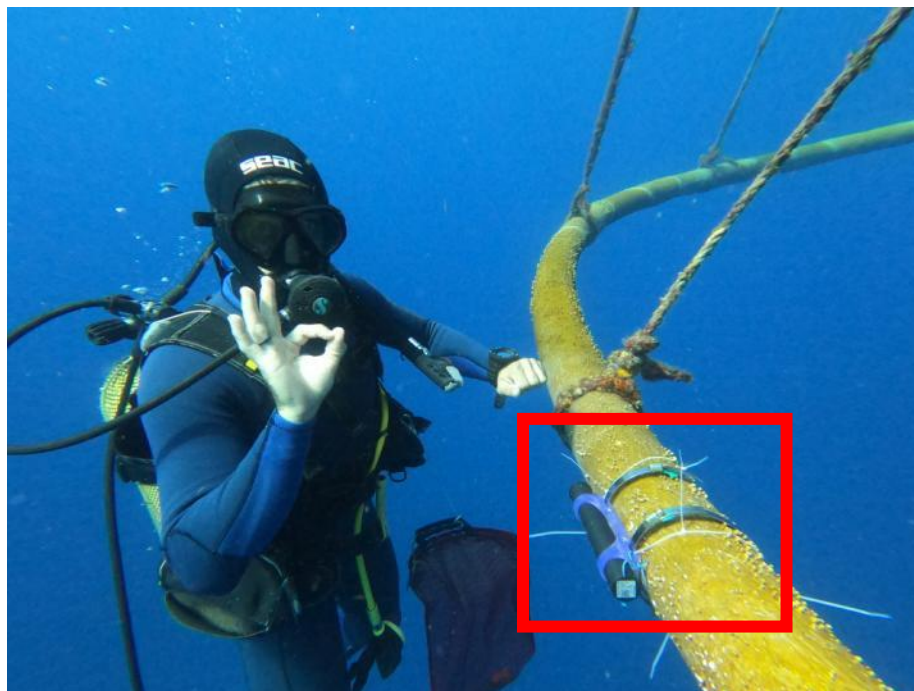
Les capteurs de pression installés sont des NKE WiSens TD 50 m, de précision 7.5 cm sur sa plage de mesure 0 – 50 mètres.

Ils ont été installés rigidement sur les anneaux PEHD de la cage : en surface à 0 m et au fond à - 10 m sur la cage.

Figure 5 - Installation du capteur de pression WisensTD sur le tore lesté en bas de la cage

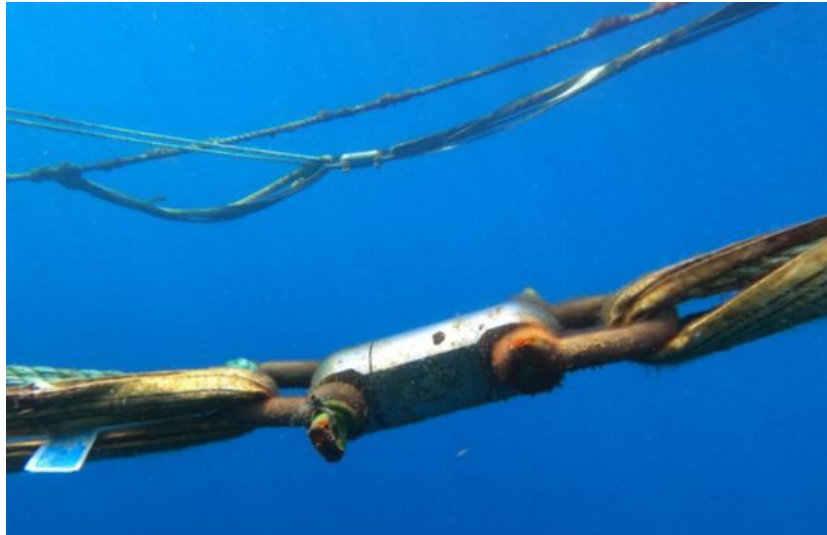
Les capteurs de tension sont des NKE SF10, de rupture 20 tonnes. Lors de la campagne 2021, ceux-ci ont été installés à chaque brin de haussière reliant la cage aux 3 bouées annexes, soit 6 capteurs.

Figure 6 - SF10 sur haussière - Montage parallèle

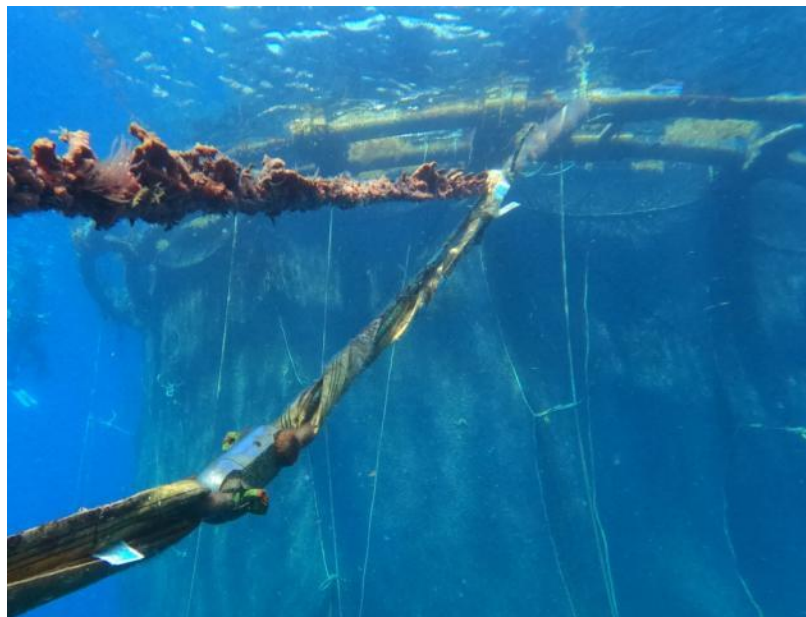
Figure 7 - SF10 sur haussière - Montage parallèle

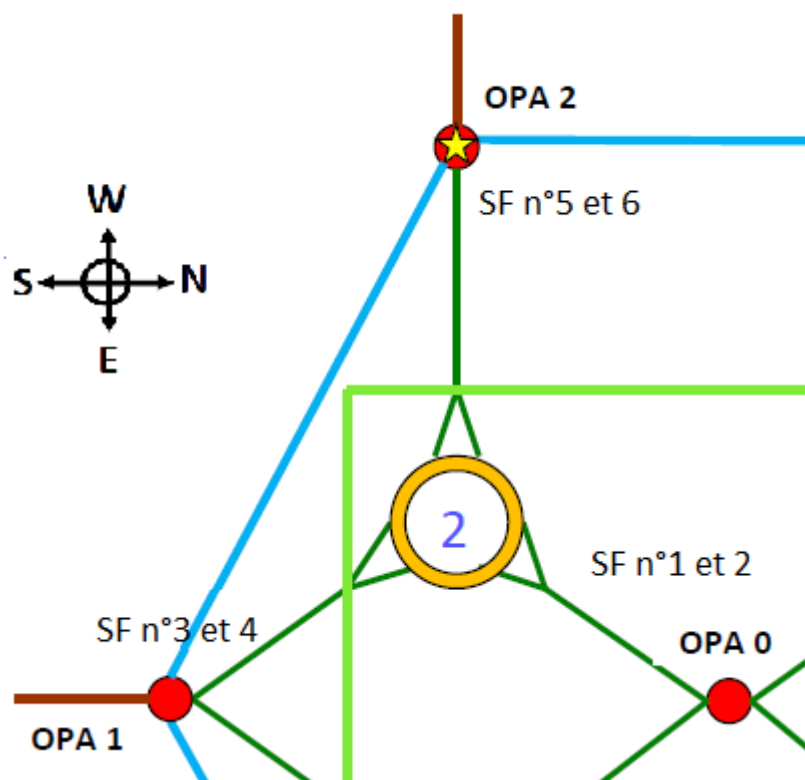
La Figure 8 présente l'implantation des capteurs SF lors de la campagne 2021:

Figure 8 - Implantation des capteurs de tension SF 2021

- les capteurs SF 1 et 2 ont été mal installés et n'ont mesuré que leur propre poids
- le capteur SF 6 a subi des dégâts biologiques et ses données ont été perdues
- le capteur GPS de la bouée OPA 2 n'a fonctionné que 15 minutes après son installation. Il ne peut alors donner que des informations lors de la phase « Surface ».

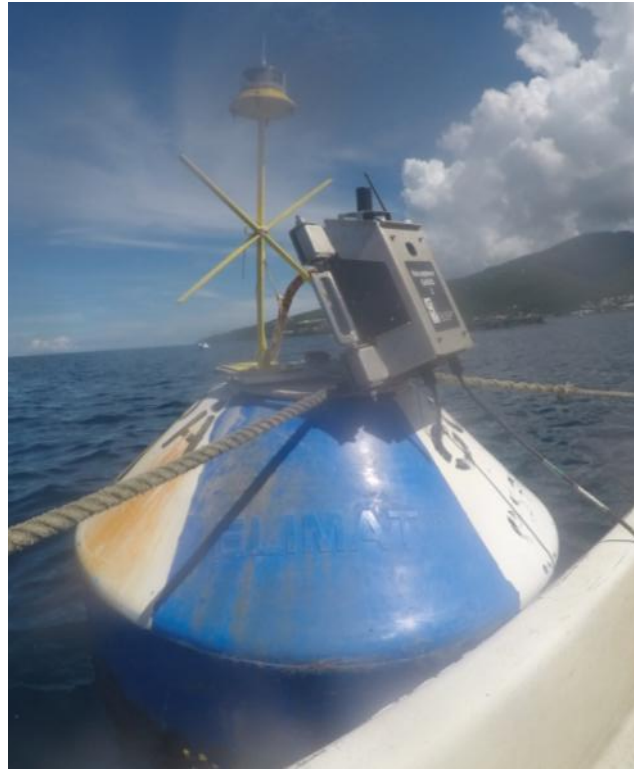
Les capteurs GPS ont été développés par la société ACTRIS à Guipavas, Finistère. Ceux-ci sont constitués de 3 rovers et d'une base à terre permettant d'envoyer les corrections RTK aux rovers, positionnés sur les bouées. Ils sont fixés solidairement sur 3 bouées autour d'une cage par le biais de châssis métalliques.

Figure 9 - Rover GPS sur bouée OPA 2 dans son chassis

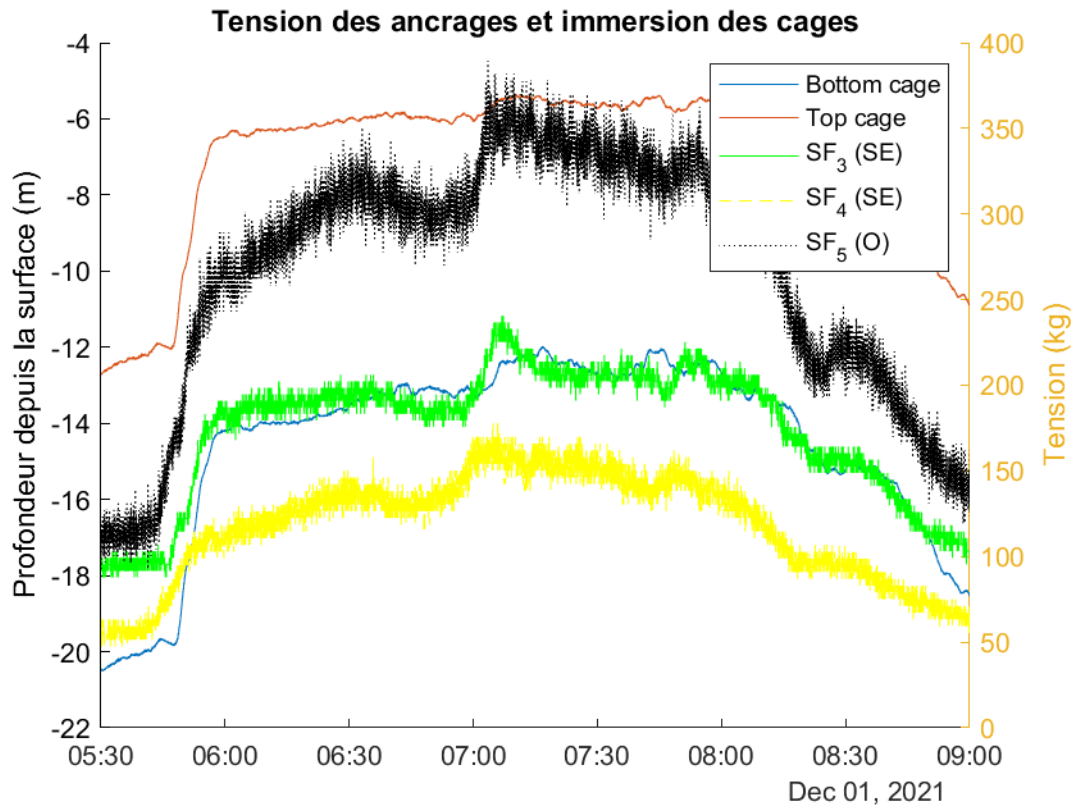
Figure 13 - Tension d'ancrage mesurée et immersion de la cage – 6 mètres (en rouge le haut, en bleu le bas)

Analyse immersion 6 m : lors de cette phase, le courant est orienté vers le Nord-Nord-Ouest (170°). La cage instrumentée n°2 étant la plus au Sud de la concession, elle subit de plein fouet le courant, ce qui crée une forte trainée sur son filet et entraîne la cage vers le Nord. Vu que la cage est retenue par la ligne OPA 1, la cage remonte mécaniquement. Ce comportement est cohérent des essais en bassin ou des simulations FEMNET (voir Ref. 5 et 6). Les haussières entre la cage et les bouées sont donc bien sollicitées, d'où les efforts de tension non nuls observés lors de cette phase.

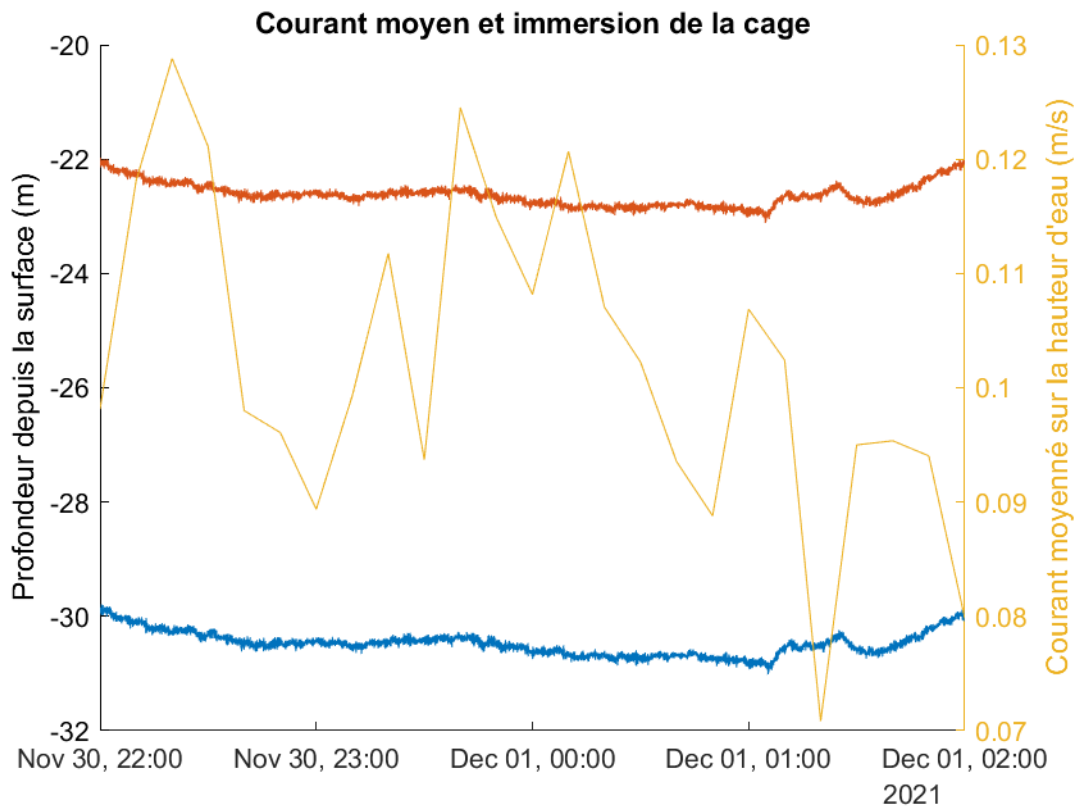
Figure 14 - Courant moyen et immersion de la cage 20 mètres (en rouge le haut, en bleu le bas)

Analyse immersion 20 m : lors de cette phase, le courant est orienté vers le Sud, cela signifie donc que la seule cage immergée (n°2) était relativement protégée du courant par les autres cages situées plus au Nord, malgré l'immersion de celle-ci. Le filet reste majoritairement en place, mais comme la bouée centrale OPA 0 n'est pas mise en tension par les autres cages, sa faible raideur la rapproche de la position médiane de la cage instrumentée (voir déplacement sur la Figure 19). La cage n°2 s'enfoncé pour se stabiliser aux environs de 20 mètres, probablement entraînée par son lest. Les haussières étant suffisamment longues (26 m), celles-ci ne sont pas mises en tension par la cage, d'où l'absence de mesure par les capteurs SF.

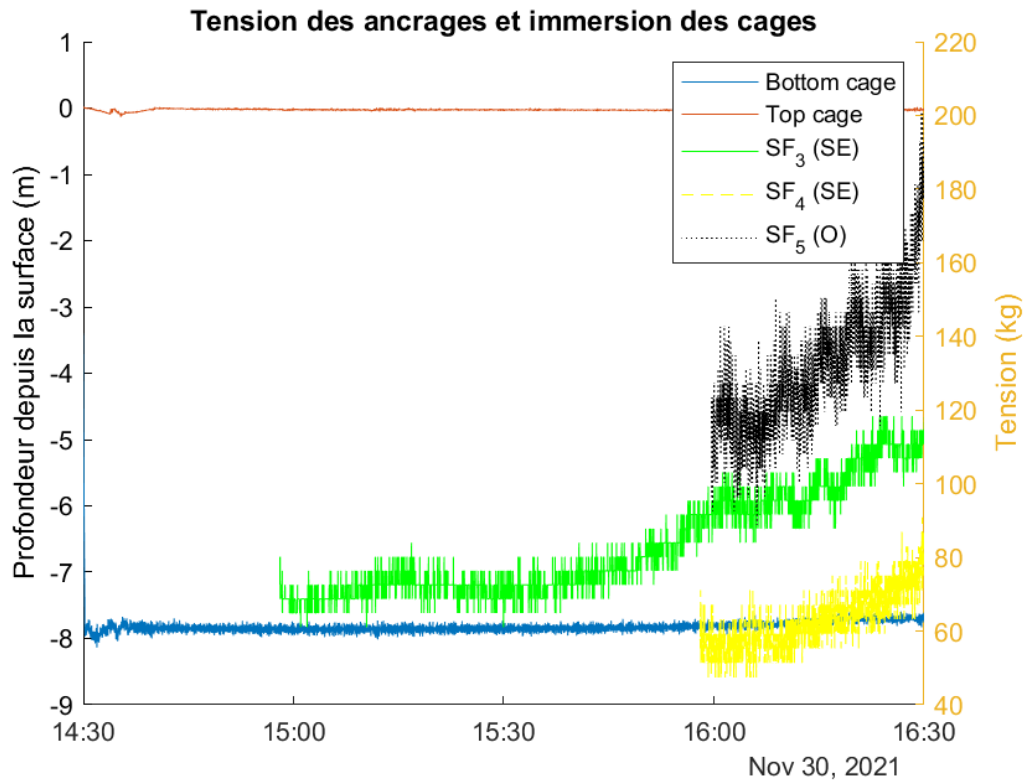
Figure 17 - Tension d'ancrage mesurée et immersion de la cage Surface (en rouge le haut, en bleu le bas)
