# Compte rendu d'utilisation du BOCS pendant la mission ESSTECH-AT-2023

**Titre du rapport : Compte rendu d'utilisation du BOCS durant la mission ESSTECH-AT-2023**

**Référence interne** : IFREMER/REM/GO-UMR6538/ANTIPOD/JG04

**Date de publication** : 06/12/2023

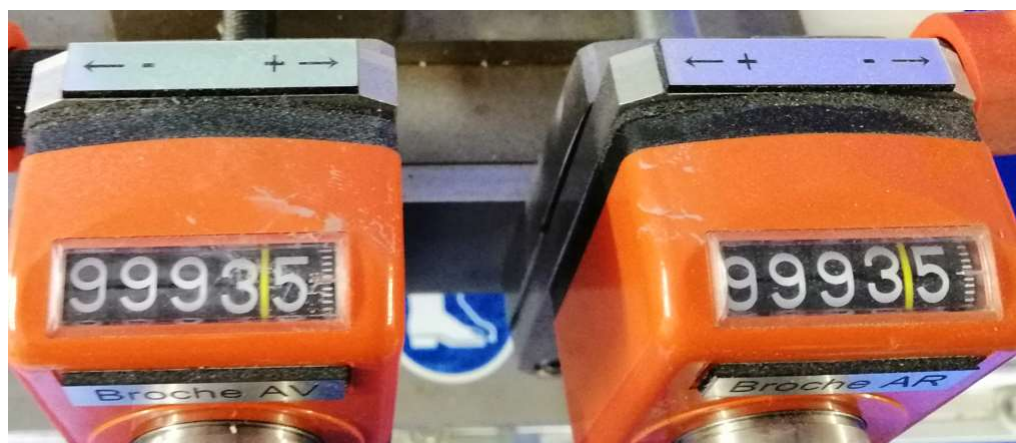
Le réglage de la profondeur de coupe des fraises a été effectué comme suit :

- Mise à zéro des compteurs de positionnement des broches au contact de la chemise
- Réglage de la profondeur de coupe via les boutons étoiles en bakélite à -6mm (9994.0 au compteur).

L'épaisseur des chemises étant de 7mm, ce réglage permet d'éviter un passage des fraises dans le sédiment. Les couteaux ont quant à eux pour rôles de finaliser la coupe (1mm).

N.B : à noter que lors des dernières carottes, un lot de chemise plus épais a été utilisé (épaisseur comprise entre 7,5 et 8mm). Le réglage a donc été modifié comme présenté ci-dessous.

Fig. 3 : Positionnement des broches (fraises) pour une épaisseur de chemise comprise entre 7,5 et 8mm

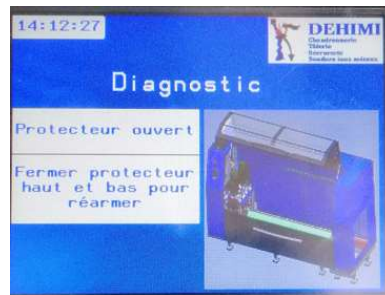
- Capteurs de portes à régler : durant la mission le banc se mettait régulièrement en défaut en ne détectant pas la fermeture du capot. Après un cycle de découpe en configuration normale, le fonctionnement du capteur semblait s'inverser, autorisant ainsi la mise en route des fraises malgré le fait que le capot de protection était ouvert, soulevant une question de sécurité pour l'opérateur.

Fig.4 : message d'erreur observé sur l'écran tactile

Pour éviter d'éteindre et rallumer continuellement l'outil, nous avons décidé de maintenir le capteur en position fermé manuellement à l'aide de scotch.

### → Intervention DEHIMI à planifier.

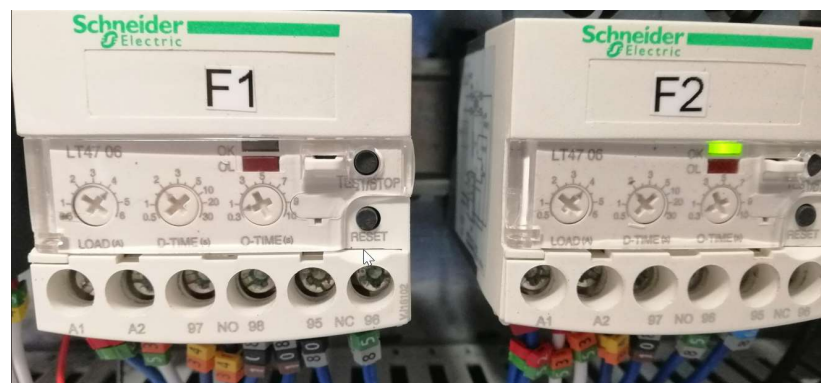
- Des relais thermiques sont installés sur les circuits de puissance des moteurs de broches pour limiter le couple maximal autorisé en stoppant les broches en cas de sur-couple. Manifestement ce réglage a été effectué sur chemise vide.

Fig.5 : Relais thermiques associés aux 2 broches

Par ailleurs lors du sciage de portions de chemise présentant des défauts d'épaisseur ou de section très chargés en eau, les relais se mettent aussi en défaut.

Les relais F1 et F2 sont à ajuster en modifiant la valeur « LOAD ». Le document constructeur préconise de ne pas dépasser les 4 Ampères pour le réglage du « LOAD », toutefois dans le cadre de la mission d'essai, il nous est arrivé de légèrement dépasser cette valeur pour retrouver un fonctionnement nominal du banc.

### → Intervention DEHIMI pour valider les réglages des relais.

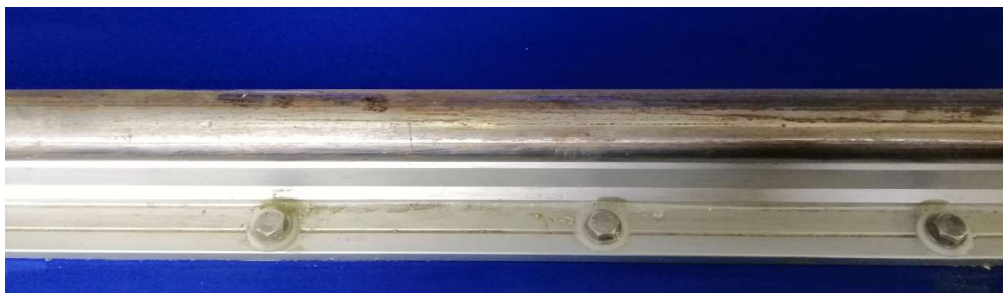
- Les rails qui permettent le déplacement du portique sont déjà corrodés.

*Fig.6 : Etat corrodé des rails en fin de mission*

Cette détérioration risque sur du moyen terme d'empêcher/ralentir la translation du portique. Ceux-ci, sont-ils en inox 316l, adapté à un environnement marin ?

→ **Contact DEHIMI pour vérifier la qualité INOX des rails et les changer si nécessaire**
