Banc d'Arguin : expertise suite à la tempête de fin octobre-début novembre 2023

Rapport final

BRGM/RP-73634-FR

Version 1 du 3 mai 2024

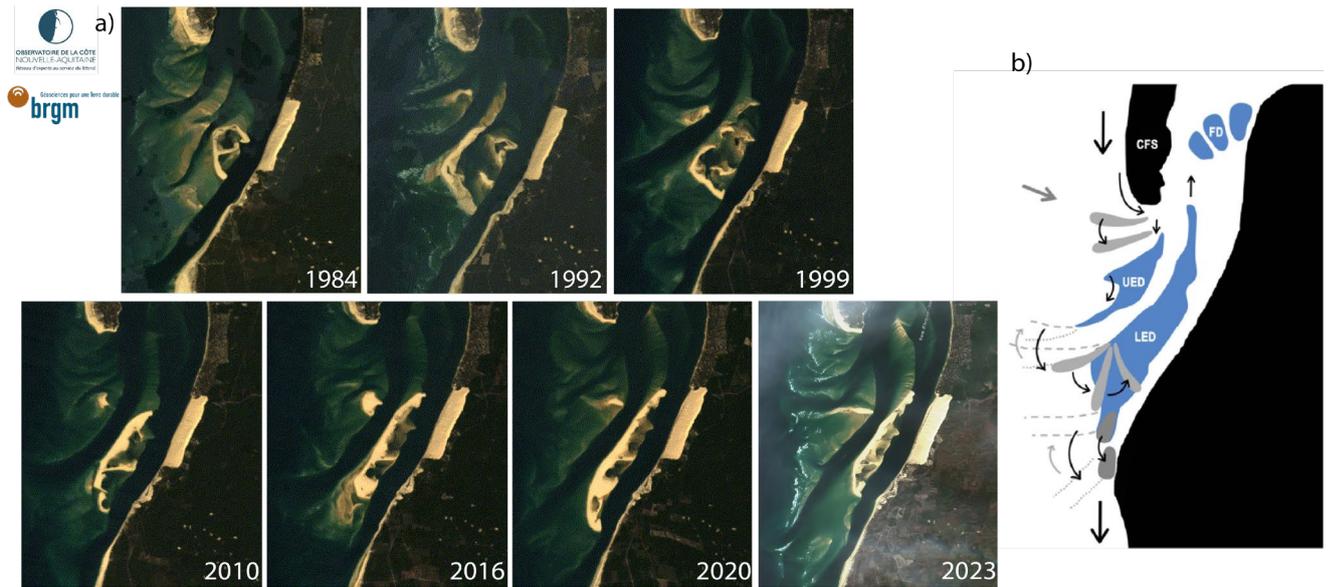
Figure 2 - Évolution du banc d'Arguin de 1984 à 2023 (a) (données issues des images satellites Landsat et Sentinel-2) ; modèle conceptuel de la dynamique sédimentaire de l'embouchure du bassin d'Arcachon (b) proposé par Capo et al. (2014) (zones bleues = deltas de flot et de jusant, zones grises = déplacements du sable, CFS = Cap Ferret Spit, FD = delta de flot, UED = delta de jusant supérieur, LED = delta du jusant inférieur)

- de l'échelle *pluriannuelle à pluri-décennale* : à partir d'images satellites qui permettent un suivi en haute fréquence (Figure 2 a), il est possible d'observer régulièrement l'évolution des passes et des bancs de sable de l'embouchure du bassin d'Arcachon. Ainsi le banc du Toulinguet s'accroît depuis les années 1990, par captage des sédiments provenant du sud de la Pointe du Cap Ferret. Sous l'action des courants de marée et de l'action des vagues, une partie des stocks de sable du banc du Toulinguet migre vers la passe nord et le banc d'Arguin, expliquant, en partie, les variations interannuelles de la superficie du banc. Sur la partie émergée du banc d'Arguin, le transport éolien contribue également aux évolutions morphologiques. Les crochons, situés au sud-ouest du banc, migrent rapidement de plusieurs centaines de mètres par an vers le sud. Ces sédiments alimentent alors progressivement le secteur de la Pointe d'Arcachon par *by-pass* de la passe sud (Figure 2 b). Cependant lors de la traversée du chenal sud, une partie du sable aura tendance à être repris et charrié vers le nord, par le courant de flot, venant alimenter le delta de flot (banc de Bernet). Par ailleurs, du fait de l'orientation générale de la côte et de la propagation complexe des vagues dans ce secteur (interactions avec les courants de marée, diffraction et réfraction autour du banc d'Arguin...), la dérive littorale, localement orientée du sud vers le nord pourra également occasionner la migration de sédiments vers le nord et le delta de flot.

A l'échelle du banc d'Arguin, le sable migre donc principalement vers le sud, avec une dynamique du banc qui se décompose en différentes phases de régression et d'allongement de sa superficie. A partir des images satellites, entre 1984 et 1999, le banc a été principalement en phase régressive, avec en 1999 un banc d'Arguin partagé en plusieurs petits îlots (Figure 2 a). Entre les années 2010 et 2020, la tendance d'évolution de la superficie du banc était à l'allongement de son linéaire émergé pour arriver à un maximum vers les années 2020. Depuis 2020, la surface du banc est de nouveau en phase régressive avec une diminution de sa superficie (Figure 2 a).

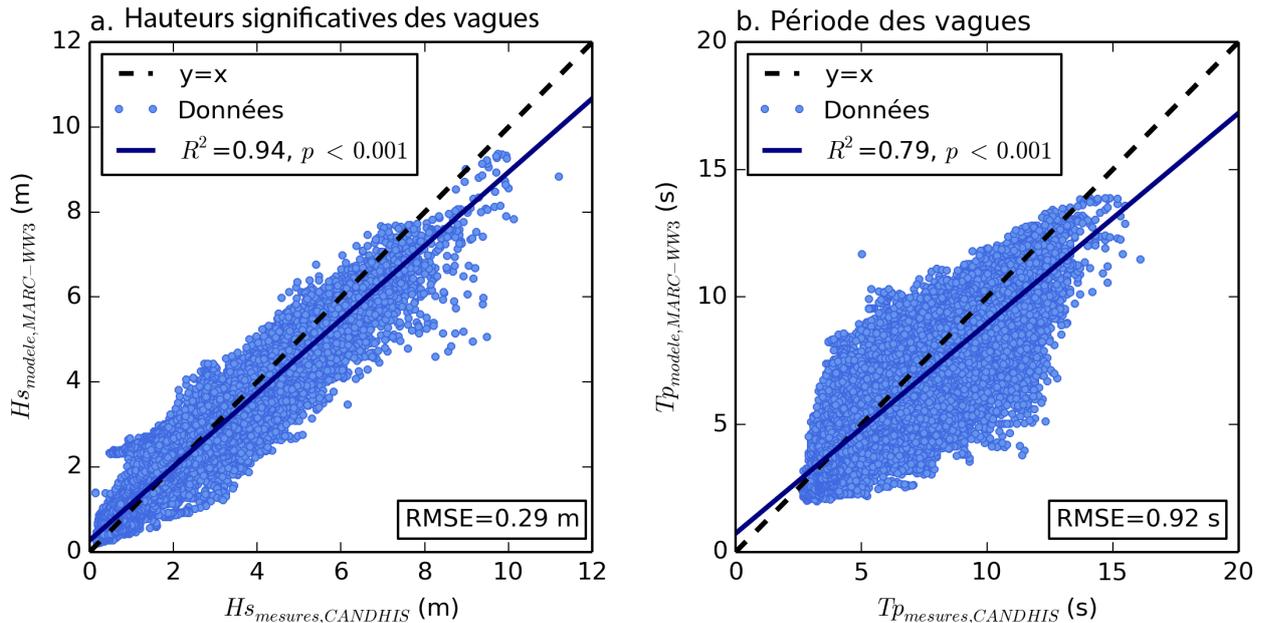
Figure 3 - Graphes bivariés des données observées à la bouée Candhis vs celles issues du modèle de Marc-WWIII pour a) les hauteurs significatives des vagues et b) la période des vagues

Comme le montre la comparaison entre les données observées et celles modélisées, les deux jeux de données sont cohérents entre eux, avec un RMSE inférieur 0,3 m pour les hauteurs significatives des vagues et un RMSE de 0,92 s pour la période (Figure 3). Dans la suite, compte tenu des lacunes, lors des tempêtes, dans les données issues de l'houlographe, les données issues du modèle MARC-WWIII seront privilégiées.

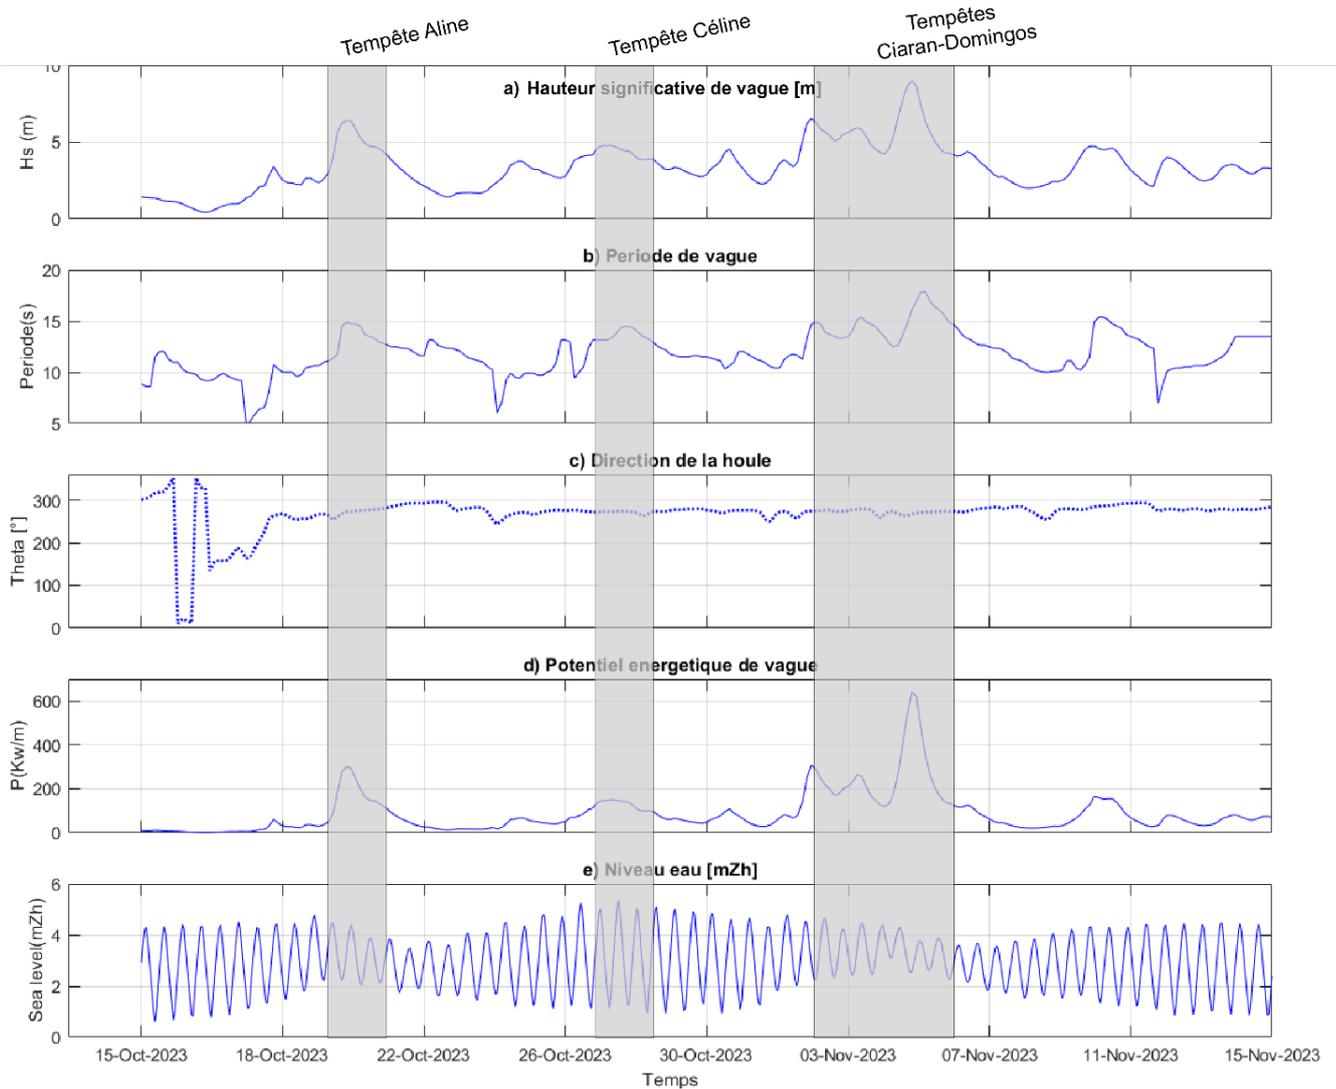
Figure 4 - Paramètres hydrodynamiques au large de l'embouchure du bassin d'Arcachon issus du modèle MARC WWIII Global (Ifremer) au point (45°N ; 1.5°W) et du marégraphe à Arcachon-Eyrac (44.66°N ; 1.16°W) entre le 15 octobre 2023 et le 15 novembre 2023 : (a) hauteur significative [m] ; b) période moyenne [s] ; c) Theta ou direction de la houle [°] ; d) potentiel énergétique de vague [Kw/m] et e) niveau d'eau à Eyrac [en mètre par rapport au zéro hydrographique]

Pour caractériser un état de mer, 3 paramètres physiques sont généralement utilisés (Figure 4) :

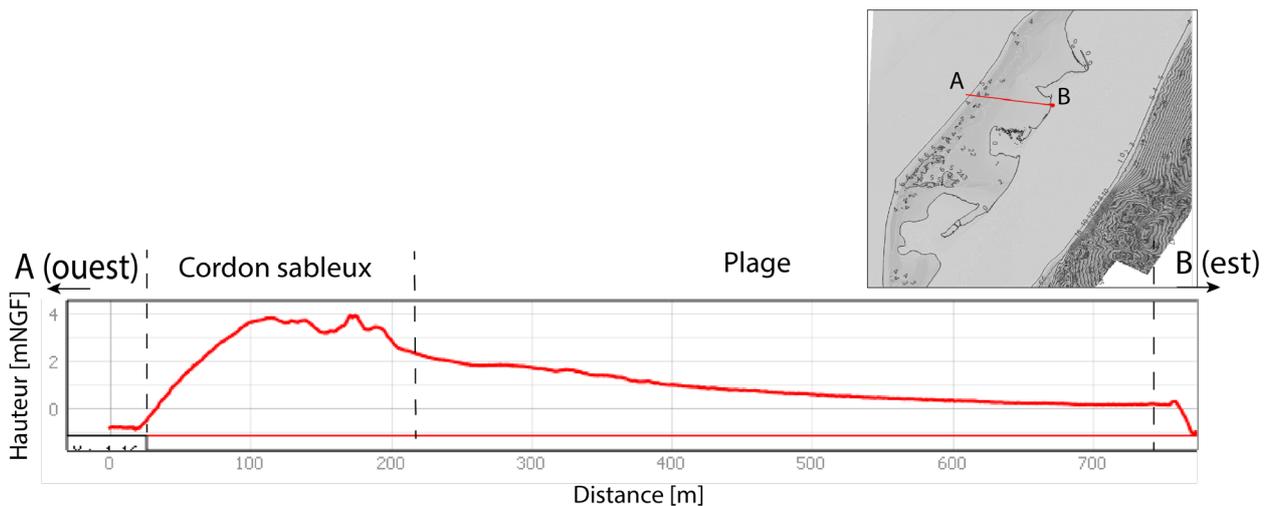
Figure 5 - Profil type ouest/est du banc d'Arguin, issu du Lidar 2023 (OCNA)

D'ouest en est, le profil morphologique transversal typique du banc d'Arguin est représenté en Figure 5. L'extrémité ouest, exposée à la façade océanique atlantique ouverte, présente une pente forte, qui correspond à un cordon sableux érigé par le vent et les forçages marins. Après la crête, le profil redescend en pente douce jusqu'à la rive « est », non exposée aux houles en formant une plage. Au fil du temps et particulièrement lors des tempêtes, les morphologies du cordon sableux et de la plage peuvent varier (abaissement de la crête du cordon sableux, amincissement de la largeur de la plage, déplacement vers l'est...), sous l'action du vent et des vagues.

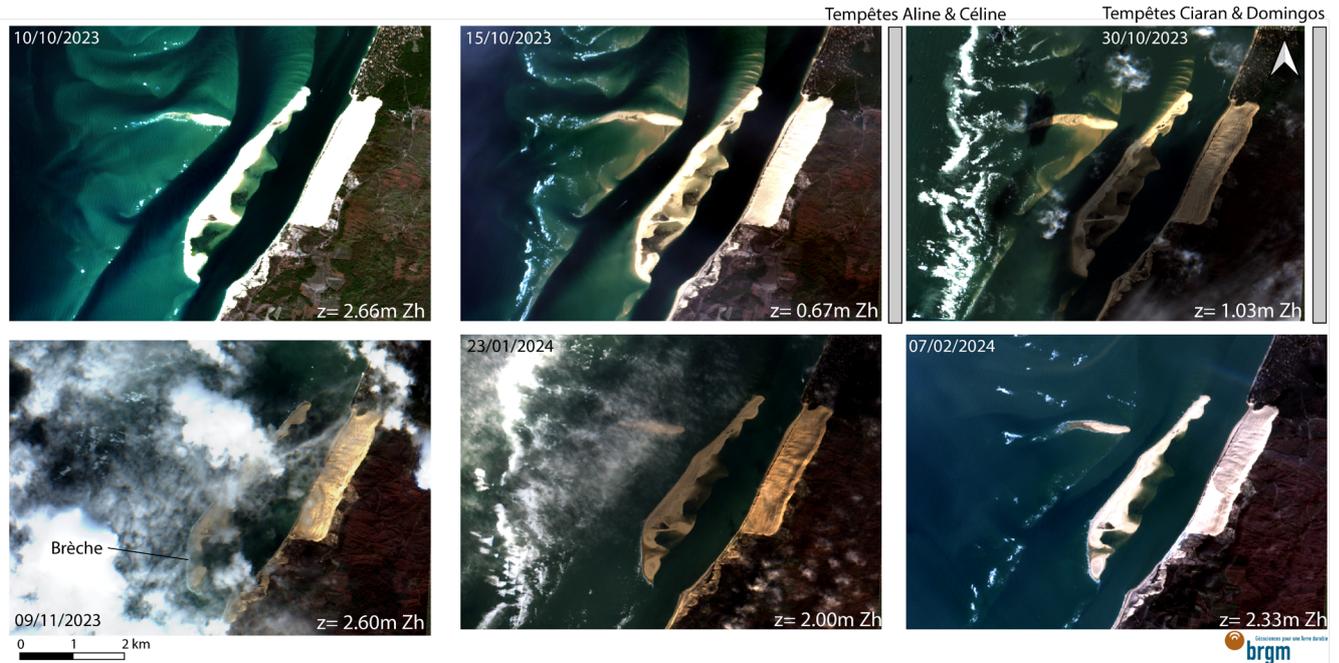
Figure 6 - Évolution du banc d'Arguin à partir des images satellites Sentinel-2, entre le 10 octobre 2023 et le 7 novembre 2024 ; le z correspond au niveau d'eau, à l'heure de prise de vue, issu de la station marégraphique d'Arcachon-Eyrac donné par rapport au zéro hydrographique

émergée du banc visible sur les différentes images (Figure 6). Toutefois, ces images restent pertinentes pour témoigner d'évolutions marquantes de la morphologie du banc.

Ainsi, qualitativement on observe qu'entre le 30 octobre et le 9 novembre, le sud du banc a connu une importante évolution avec l'apparition d'une brèche, qui a scindé le banc en deux entités (Figure 6). Le cumul des tempêtes et des coups de mer a entraîné un amincissement de l'extrémité sud favorisant la mise en place de cette brèche lors des tempêtes Ciaran-Domingos.

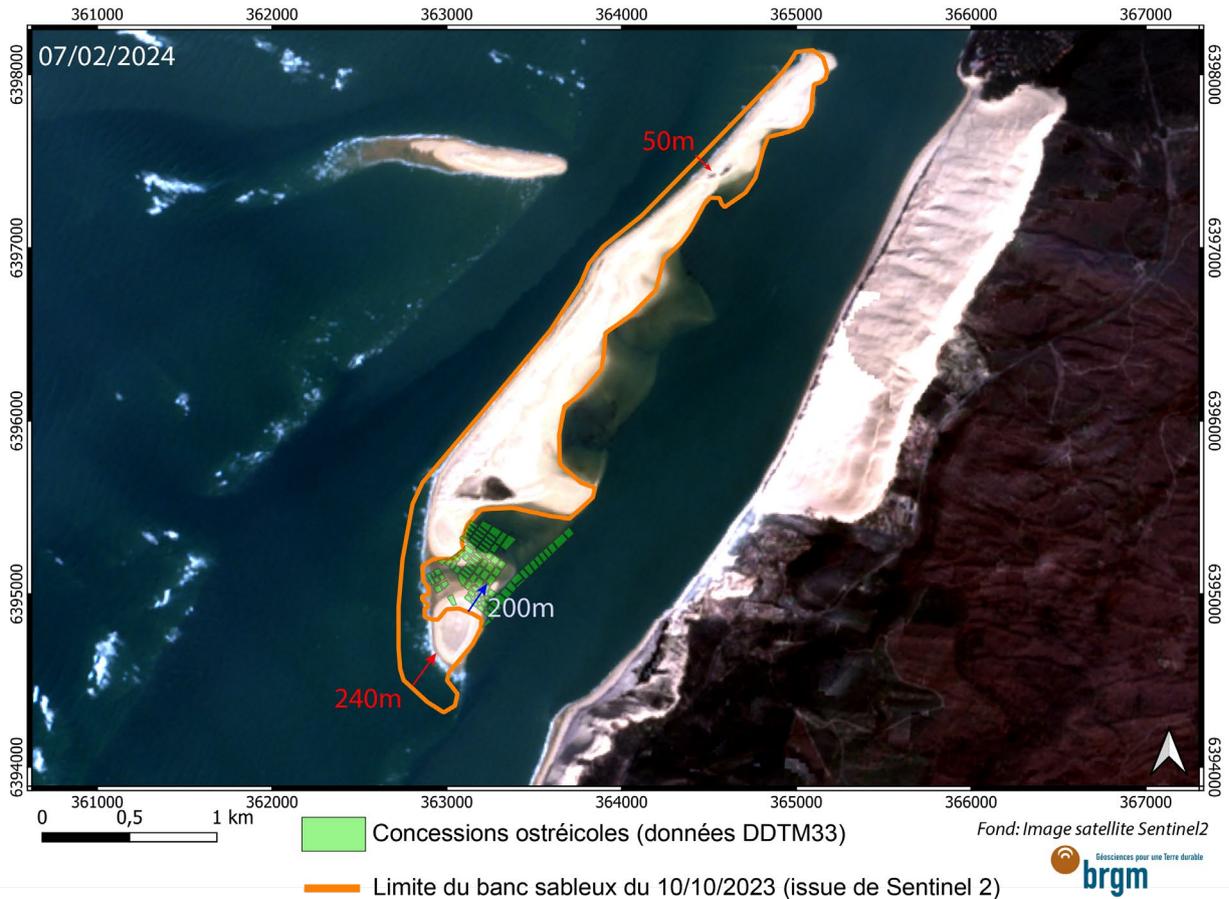
Figure 7 - Évolution morphologique du banc d'Arguin entre le 10 octobre 2023 et le 7 février 2024

Quantitativement, la comparaison entre l'image pré-tempête du 10 octobre 2023 (niveau d'eau de 2,6 m Zh) et celle post-tempête du 7 février 2024 (niveau d'eau 2,33 m Zh) montre un déplacement de la pointe sud du banc émergé comprise entre 200 m et 240 m vers le nord. En parallèle, le nord du banc est resté relativement stable sur sa longueur alors que sa largeur a diminué d'environ 50 m (Figure 7).

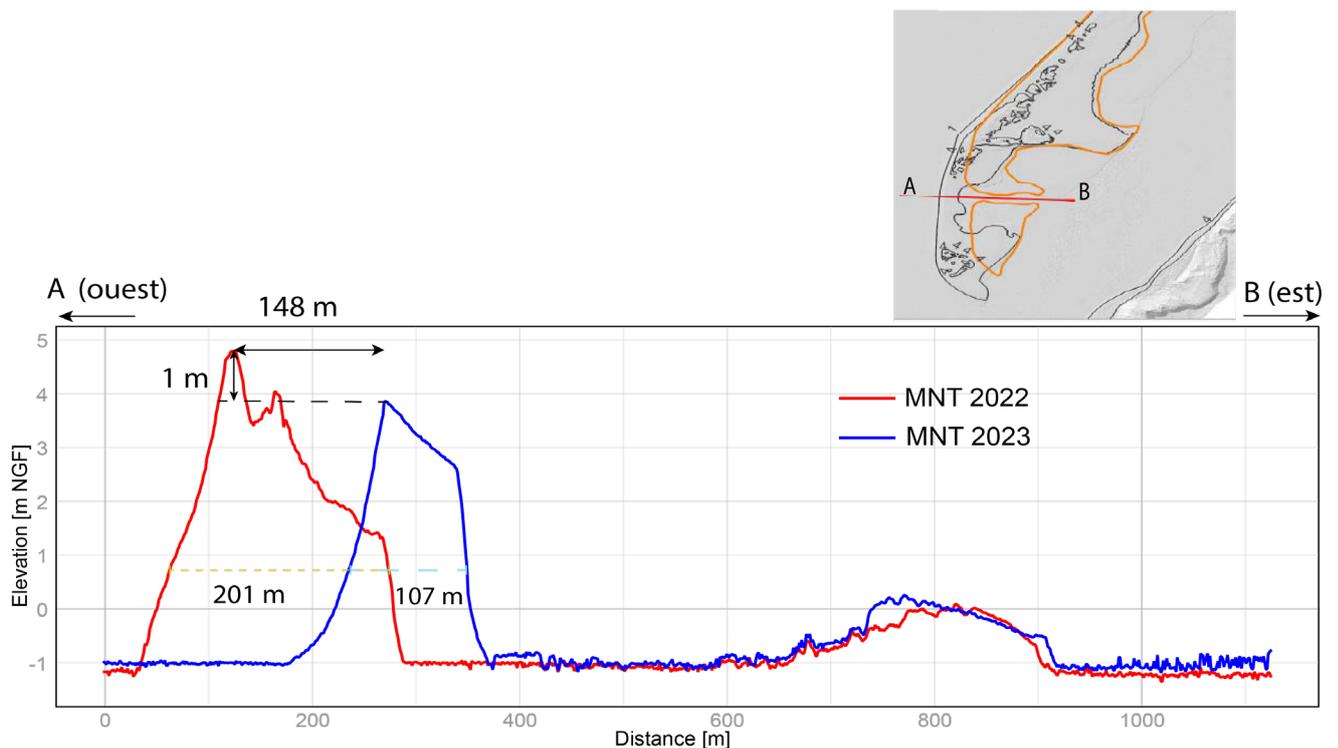
Figure 8 - Évolution du profil topographique au droit de la brèche, entre le MNT de septembre 2022 et celui de septembre 2023 ; dans l'encart, la ligne orange représente la limite du banc du 7 février 2024 et la noire celle de septembre 2023 (données topographiques issues des données lidar acquises dans le cadre de l'OCNA)

À l'échelle de la conche sud, l'analyse des MNT, avant la saison hivernale de 2023, montre une fragilisation du cordon sableux entre 2022 et 2023. Ainsi le long d'un profil situé dans l'axe de la brèche, entre septembre 2022 et septembre 2023, le sommet du cordon sableux s'est déplacé d'environ 150 m vers l'est, s'est abaissé d'environ 1 m et la largeur du cordon a diminué, passant de 200 m de large à environ 107 m (Figure 8). Cette évolution pluriannuelle illustre la phase régressive dans laquelle se trouve le banc, qui se traduit par un recul chronique et continu de la morphologie de la conche sud, au droit des parcs ostréicoles et ceci en absence de tempête ou de conditions hydrodynamiques énergétiques.

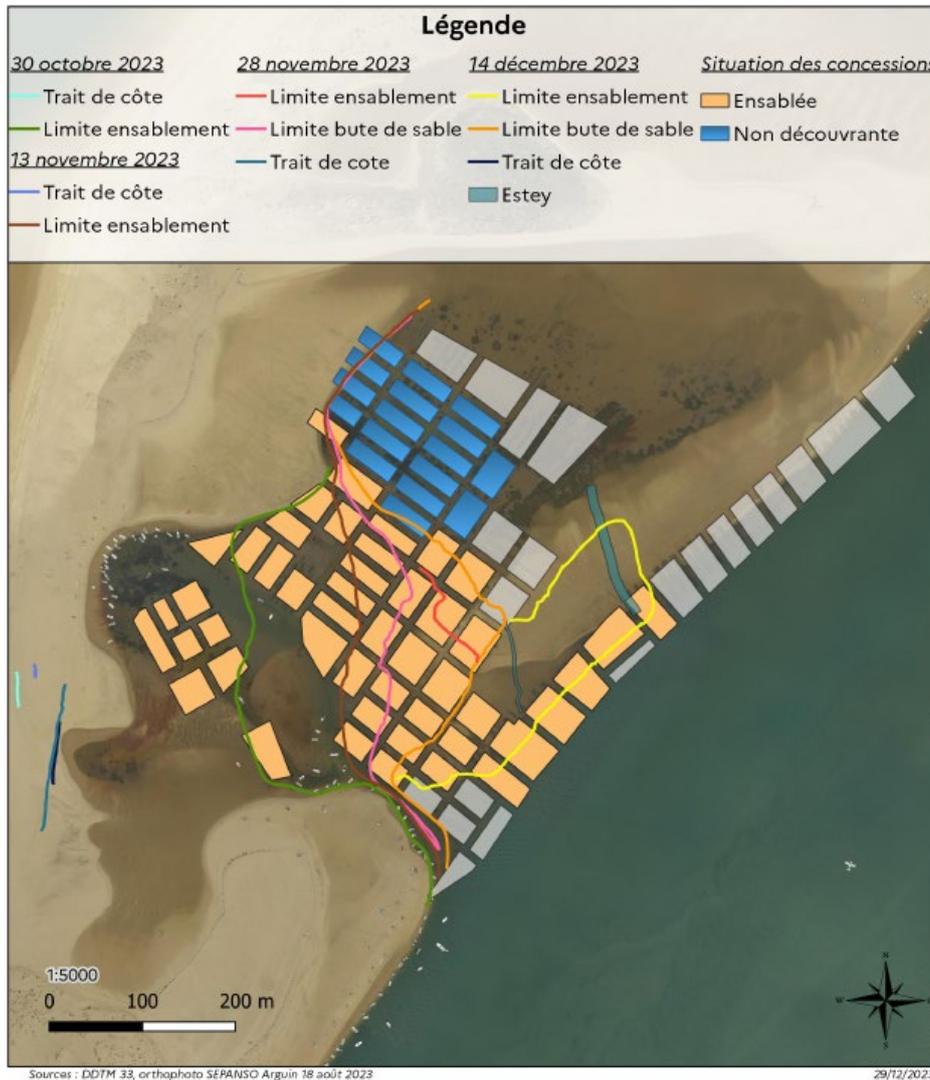
Figure 9 - Plan de situation "Arguin Conche Sud" du 14 décembre 2023 : le trait de côte correspond à la limite du jet de rive levé à marée basse sur la face océanique, la limite d'ensablement correspond à la limite du jet de rive sur la face est du banc d'Arguin et la limite de la butte de sable correspond à la rupture de pente entre le cordon sableux et la plage (©DDTM33)

Fin 2023, les vagues des tempêtes d'Aline et Céline ont déferlé sur un cordon sableux réduit en terme de hauteur et de largeur, engendrant un déplacement de la limite d'ensablement de plus de 136 m vers l'est entre le 10 et le 30 octobre 2023. Lors de la tempête Ciaran-Domingos, la brèche s'est formée au droit des enjeux conchylicoles, engendrant un déplacement de plus de 100 m entre le 30 octobre et le 13 novembre, ensevelissant les parcs ostréicoles. Ainsi la grande partie des concessions ostréicoles de la conche sud s'est retrouvée recouverte par le sable entre le 30 octobre et le 14 décembre (Figure 9 & Figure 10).

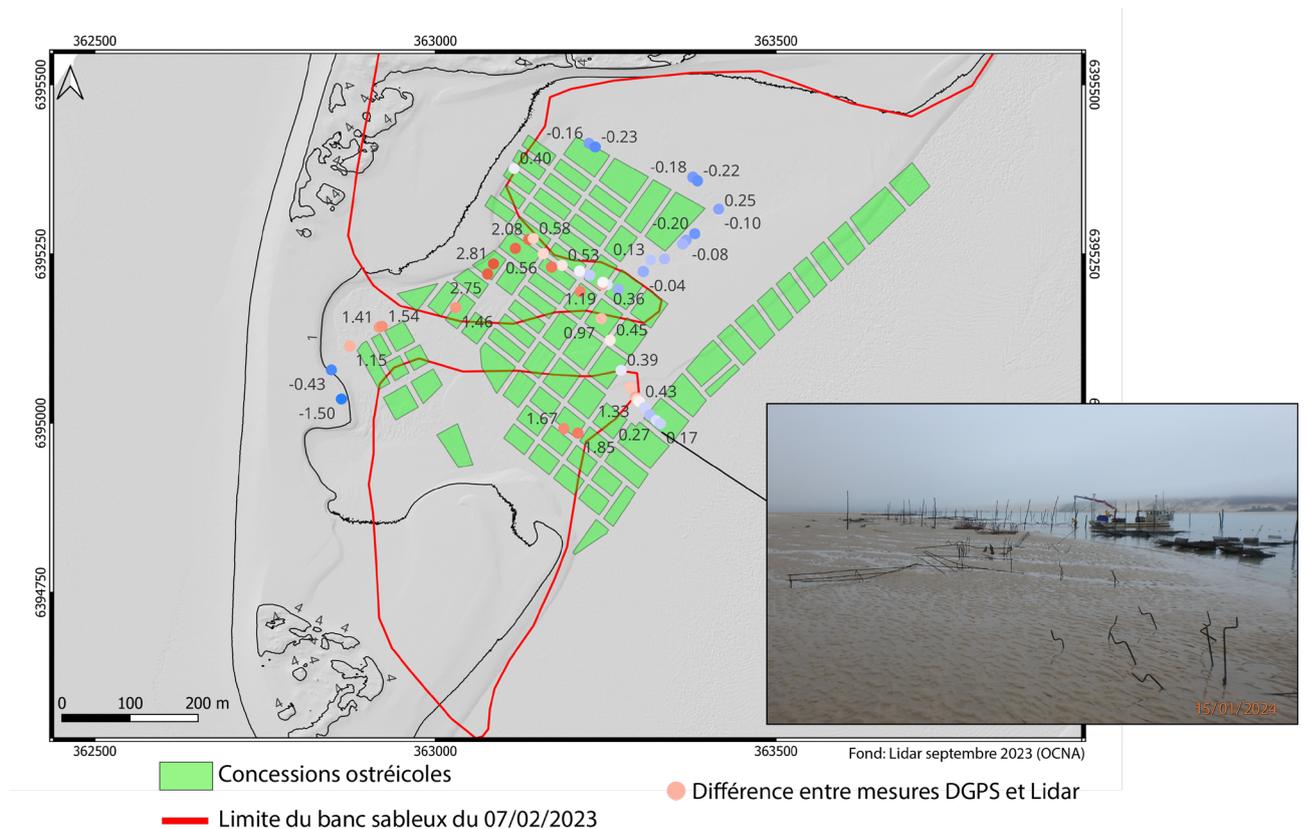
Figure 10 - Épaisseurs de sable au droit de la conche sud, avec les chiffres indiquant la différence entre les valeurs mesurées au DGPS le 15 janvier 2024 et les valeurs du levé lidar de septembre 2023 (les lignes noires correspondent aux isocontours en m NGF en septembre 2023) ; ensablement des parcs ostréicoles illustré par la photo (15/01/2024 ©BRGM)

Concernant les épaisseurs de sable déplacés, le différentiel, entre les points au DGPS acquis le 15/01/2024 et ceux aux lidar de septembre 2023, met en évidence des épaisseurs comprises entre environ 0 et 3 m. Ainsi les parcs ostréicoles sont en moyenne sous environ 1,5 m de sable, avec des valeurs maximales pouvant atteindre 2,81 m pour la concession n°71002648 (Figure 10).

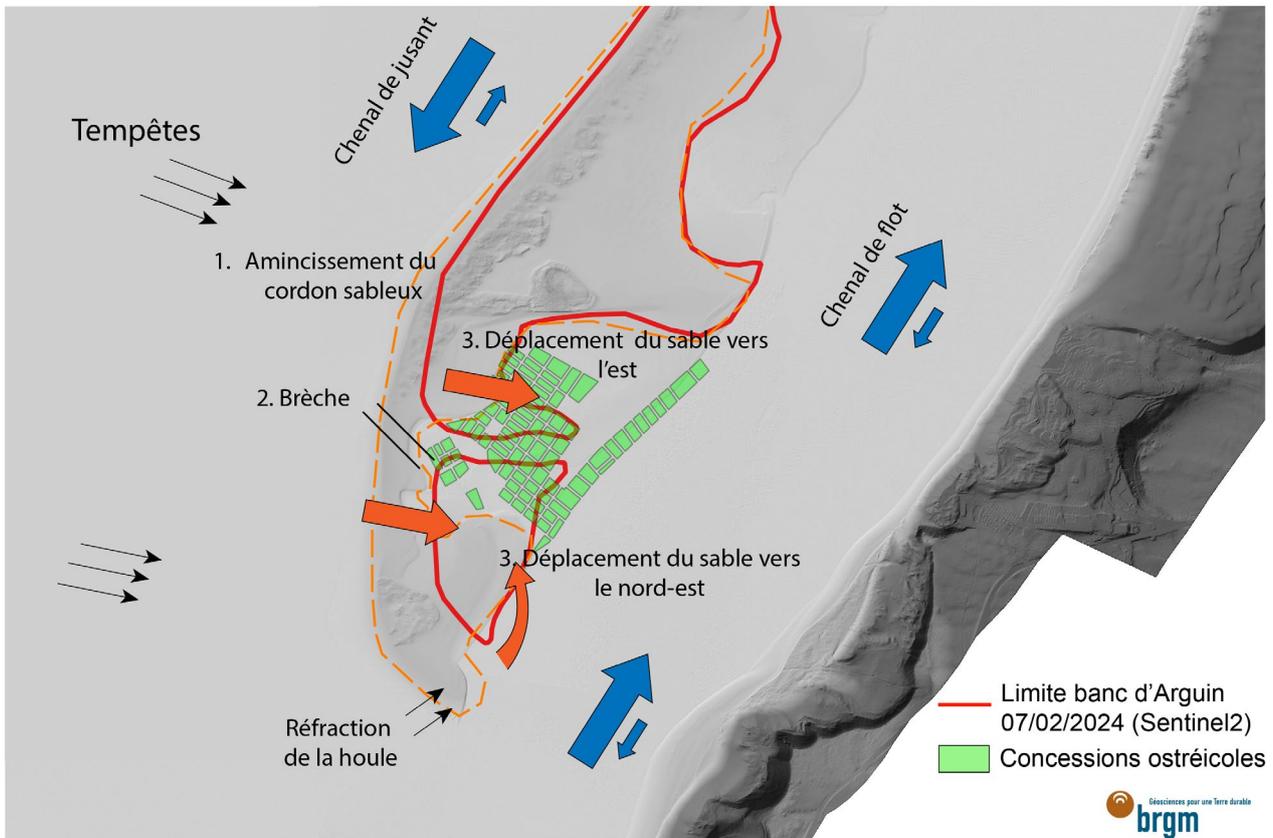
Figure 11 - Synthèse de l'évolution du banc d'Arguin suite aux tempêtes d'octobre et novembre 2023

Ainsi, la conche sud dont la superficie est en régression depuis 2020 a connu une succession d'évènements énergétiques depuis le début de l'hiver. Cette succession de tempêtes a progressivement dégradé l'état du cordon sableux sur sa face ouest, exposée aux houles, conduisant lors des évènements Ciaran-Domingos à l'apparition d'une brèche au droit des concessions ostréicoles. Une fois la brèche ouverte, sous l'action des courants de marée, une circulation d'eau s'est mise en place agrandissant la taille de la brèche à chaque marée et favorisant le déplacement du sable vers la dépression plus à l'est, ensevelissant une grande partie des parcs ostréicoles. En parallèle, l'extrémité sud du banc scindé s'est déplacée vers le nord. Une partie des sédiments le constituant a également pu être redistribuée par le chenal de flot et sur la plateforme au sud-ouest du banc d'Arguin (Figure 11).

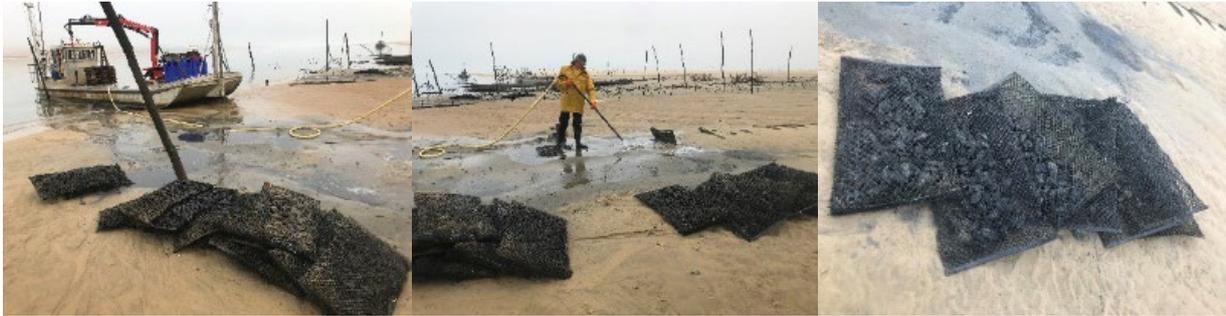
viviers ou dans d'autres parcs ce qui pouvaient encore l'être. Le 15 janvier 2023, lors du déplacement sur le terrain, un ostréiculteur était présent sur sa concession, située en bordure du chenal de flot, pour tenter de désensabler les poches atteignables à l'aide d'une pompe à eau (Figure 12). Dans les poches totalement enfouies sous le sable et rendues noires par la décomposition de la matière organique, toutes les huîtres étaient mortes. Dans les poches partiellement enfouies, quelques huîtres étaient encore vivantes.

Figure 12 - Désensablement des poches d'huîtres situées dans la conche sud du banc d'Arguin en bordure du chenal du flot (passe sud), le 13 janvier 2023

Pour ces huîtres survivantes qui n'ont été que partiellement ensablées ou qui ont pu être récupérées rapidement, la question se pose de leur survie à plus long terme. Beaucoup d'huîtres récupérées présentaient des bords de valves ébréchées, ou ont pu être affaiblies par l'énergie consommée pour évacuer le sable obstruant leurs branchies, ce qui pourrait les rendre plus vulnérables à la prédation et aux maladies ou, a minima, ralentir leur croissance.
