DES SITES POTENTIELS POUR L'AQUACULTURE

SUR LE LITTORAL DU MORBIHAN

INVENTAIRE DES SITES POSSIBLES
POUR L'AQUACULTURE
SUR LE LITTORAL DU MORBIHAN

FICHER DES SITES SELECTIONNES

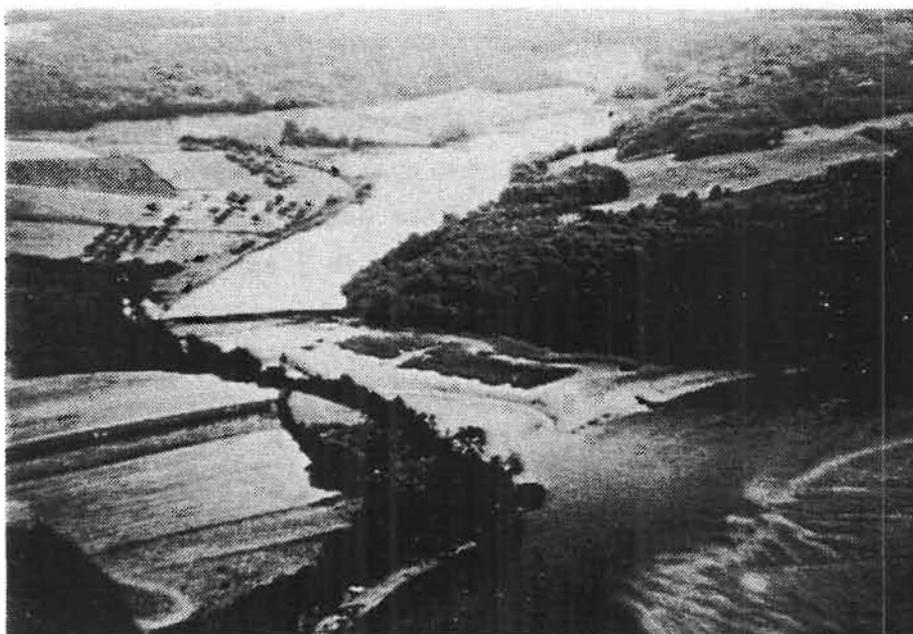
Etang de BEG NENEZ (Guidel)

Le niveau du radier du vannage est à 3,1 m C.M. (sous réserve), c'est-à-dire un peu au-dessus des BMME.

La largeur du vannage est de 1 mètre.

Il existe aussi une buse de 30 cm passant sous la digue.

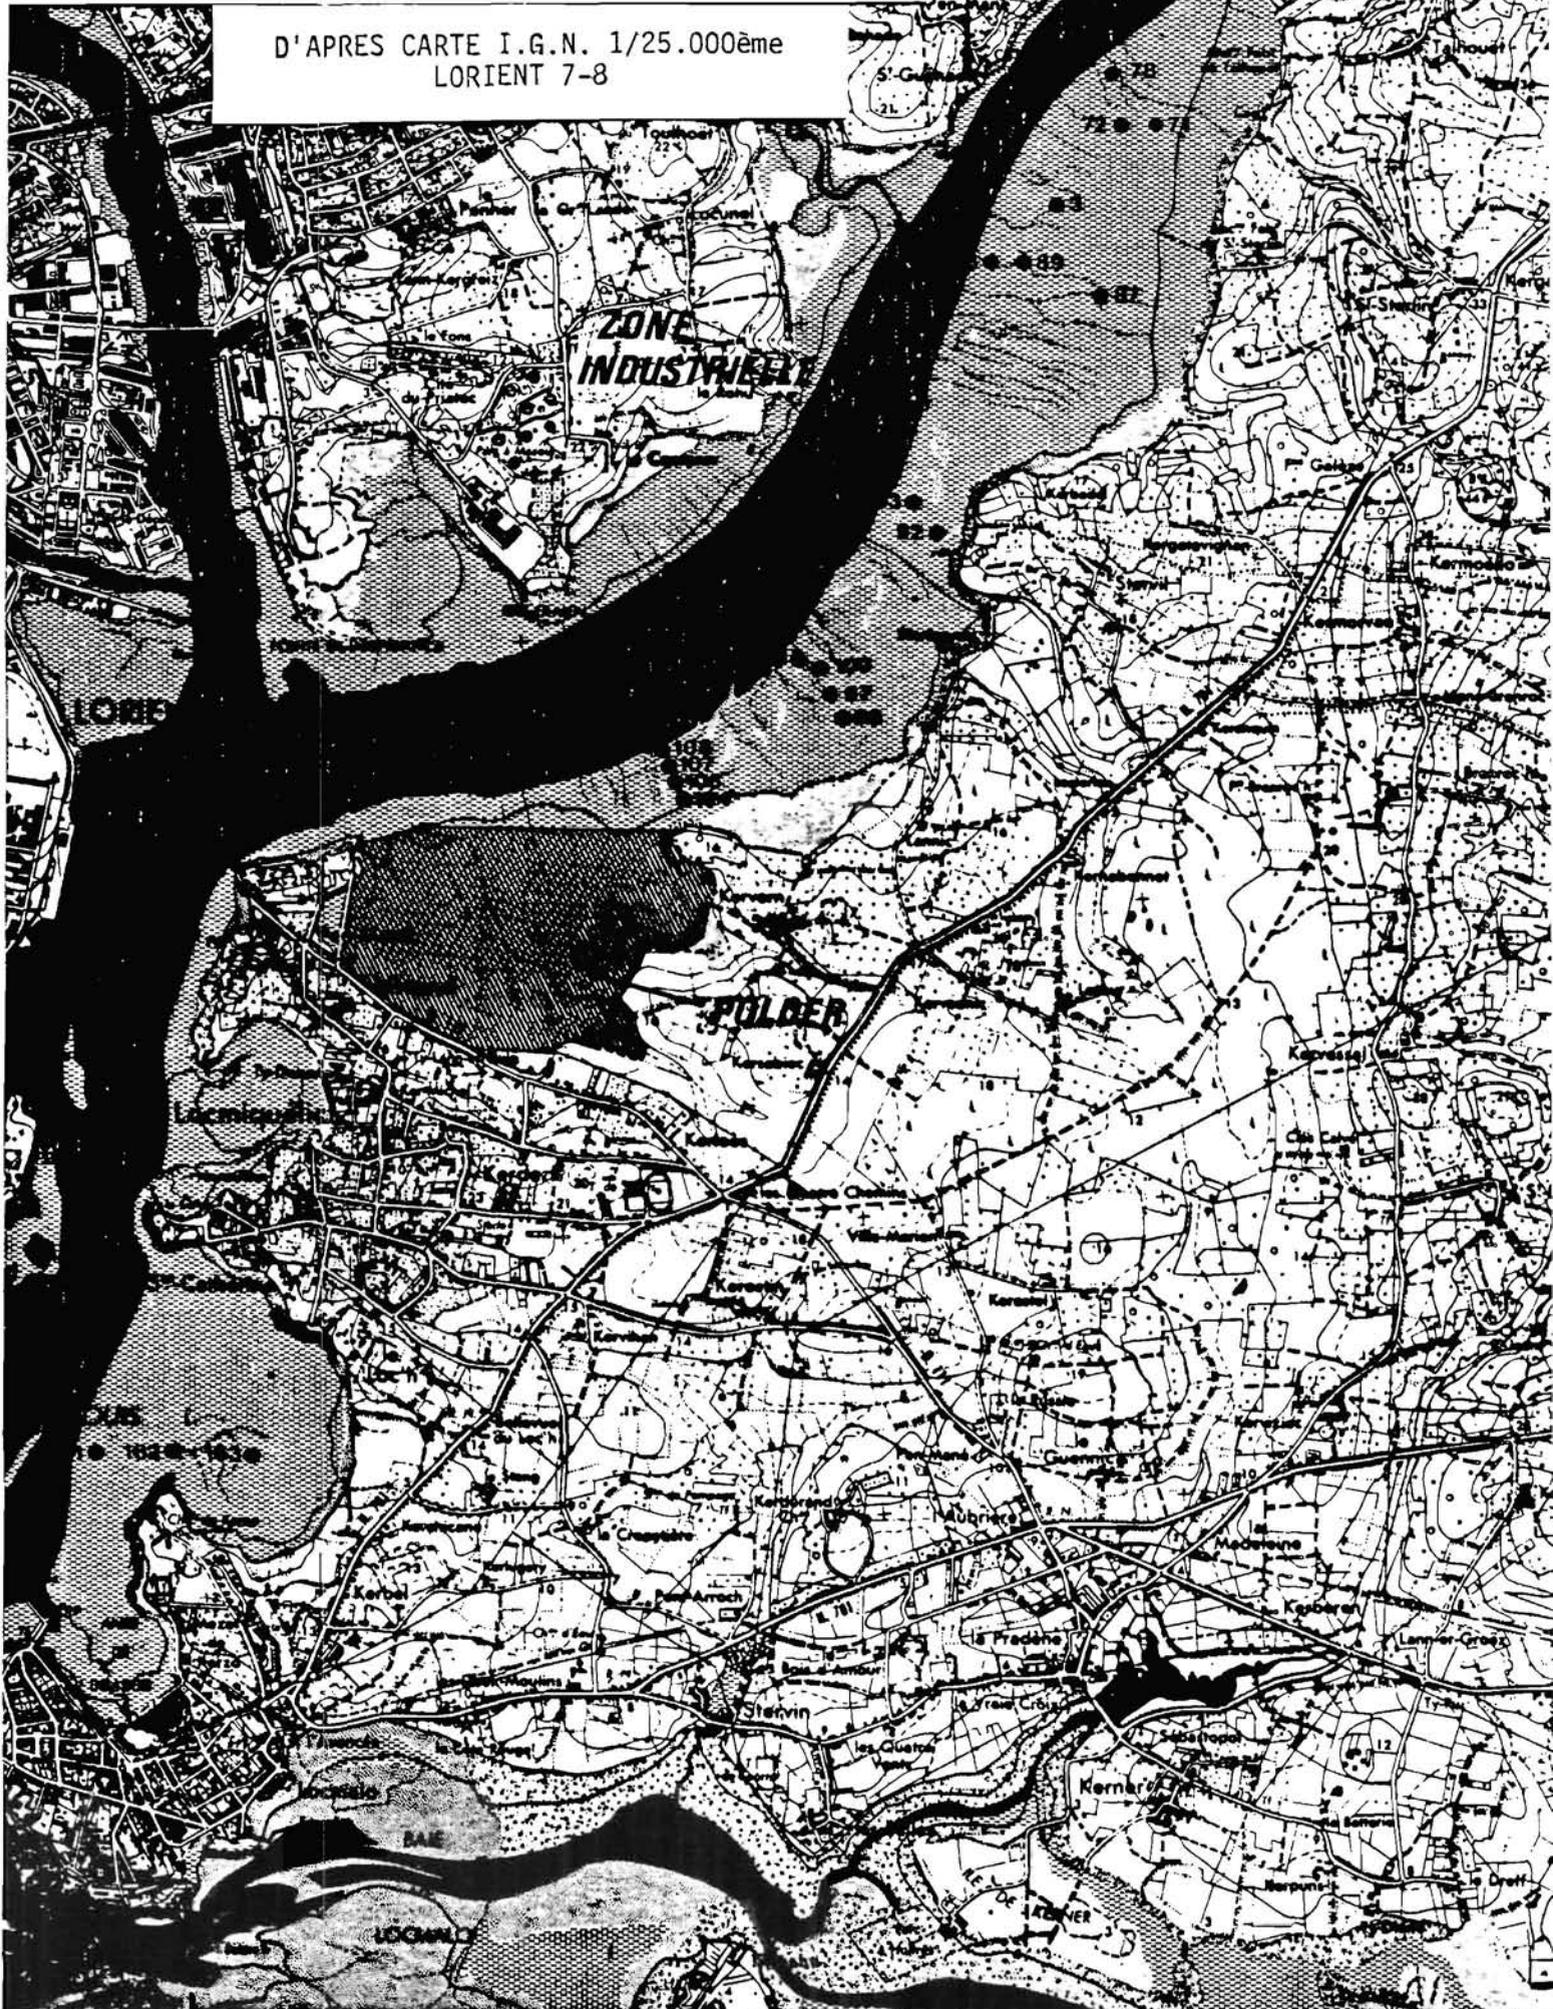
SEDIMENTOLOGIE DE LA VASIERE DE LA RIVE GAUCHE DU BLAVET

d'après GROVEL, A.P. 1970

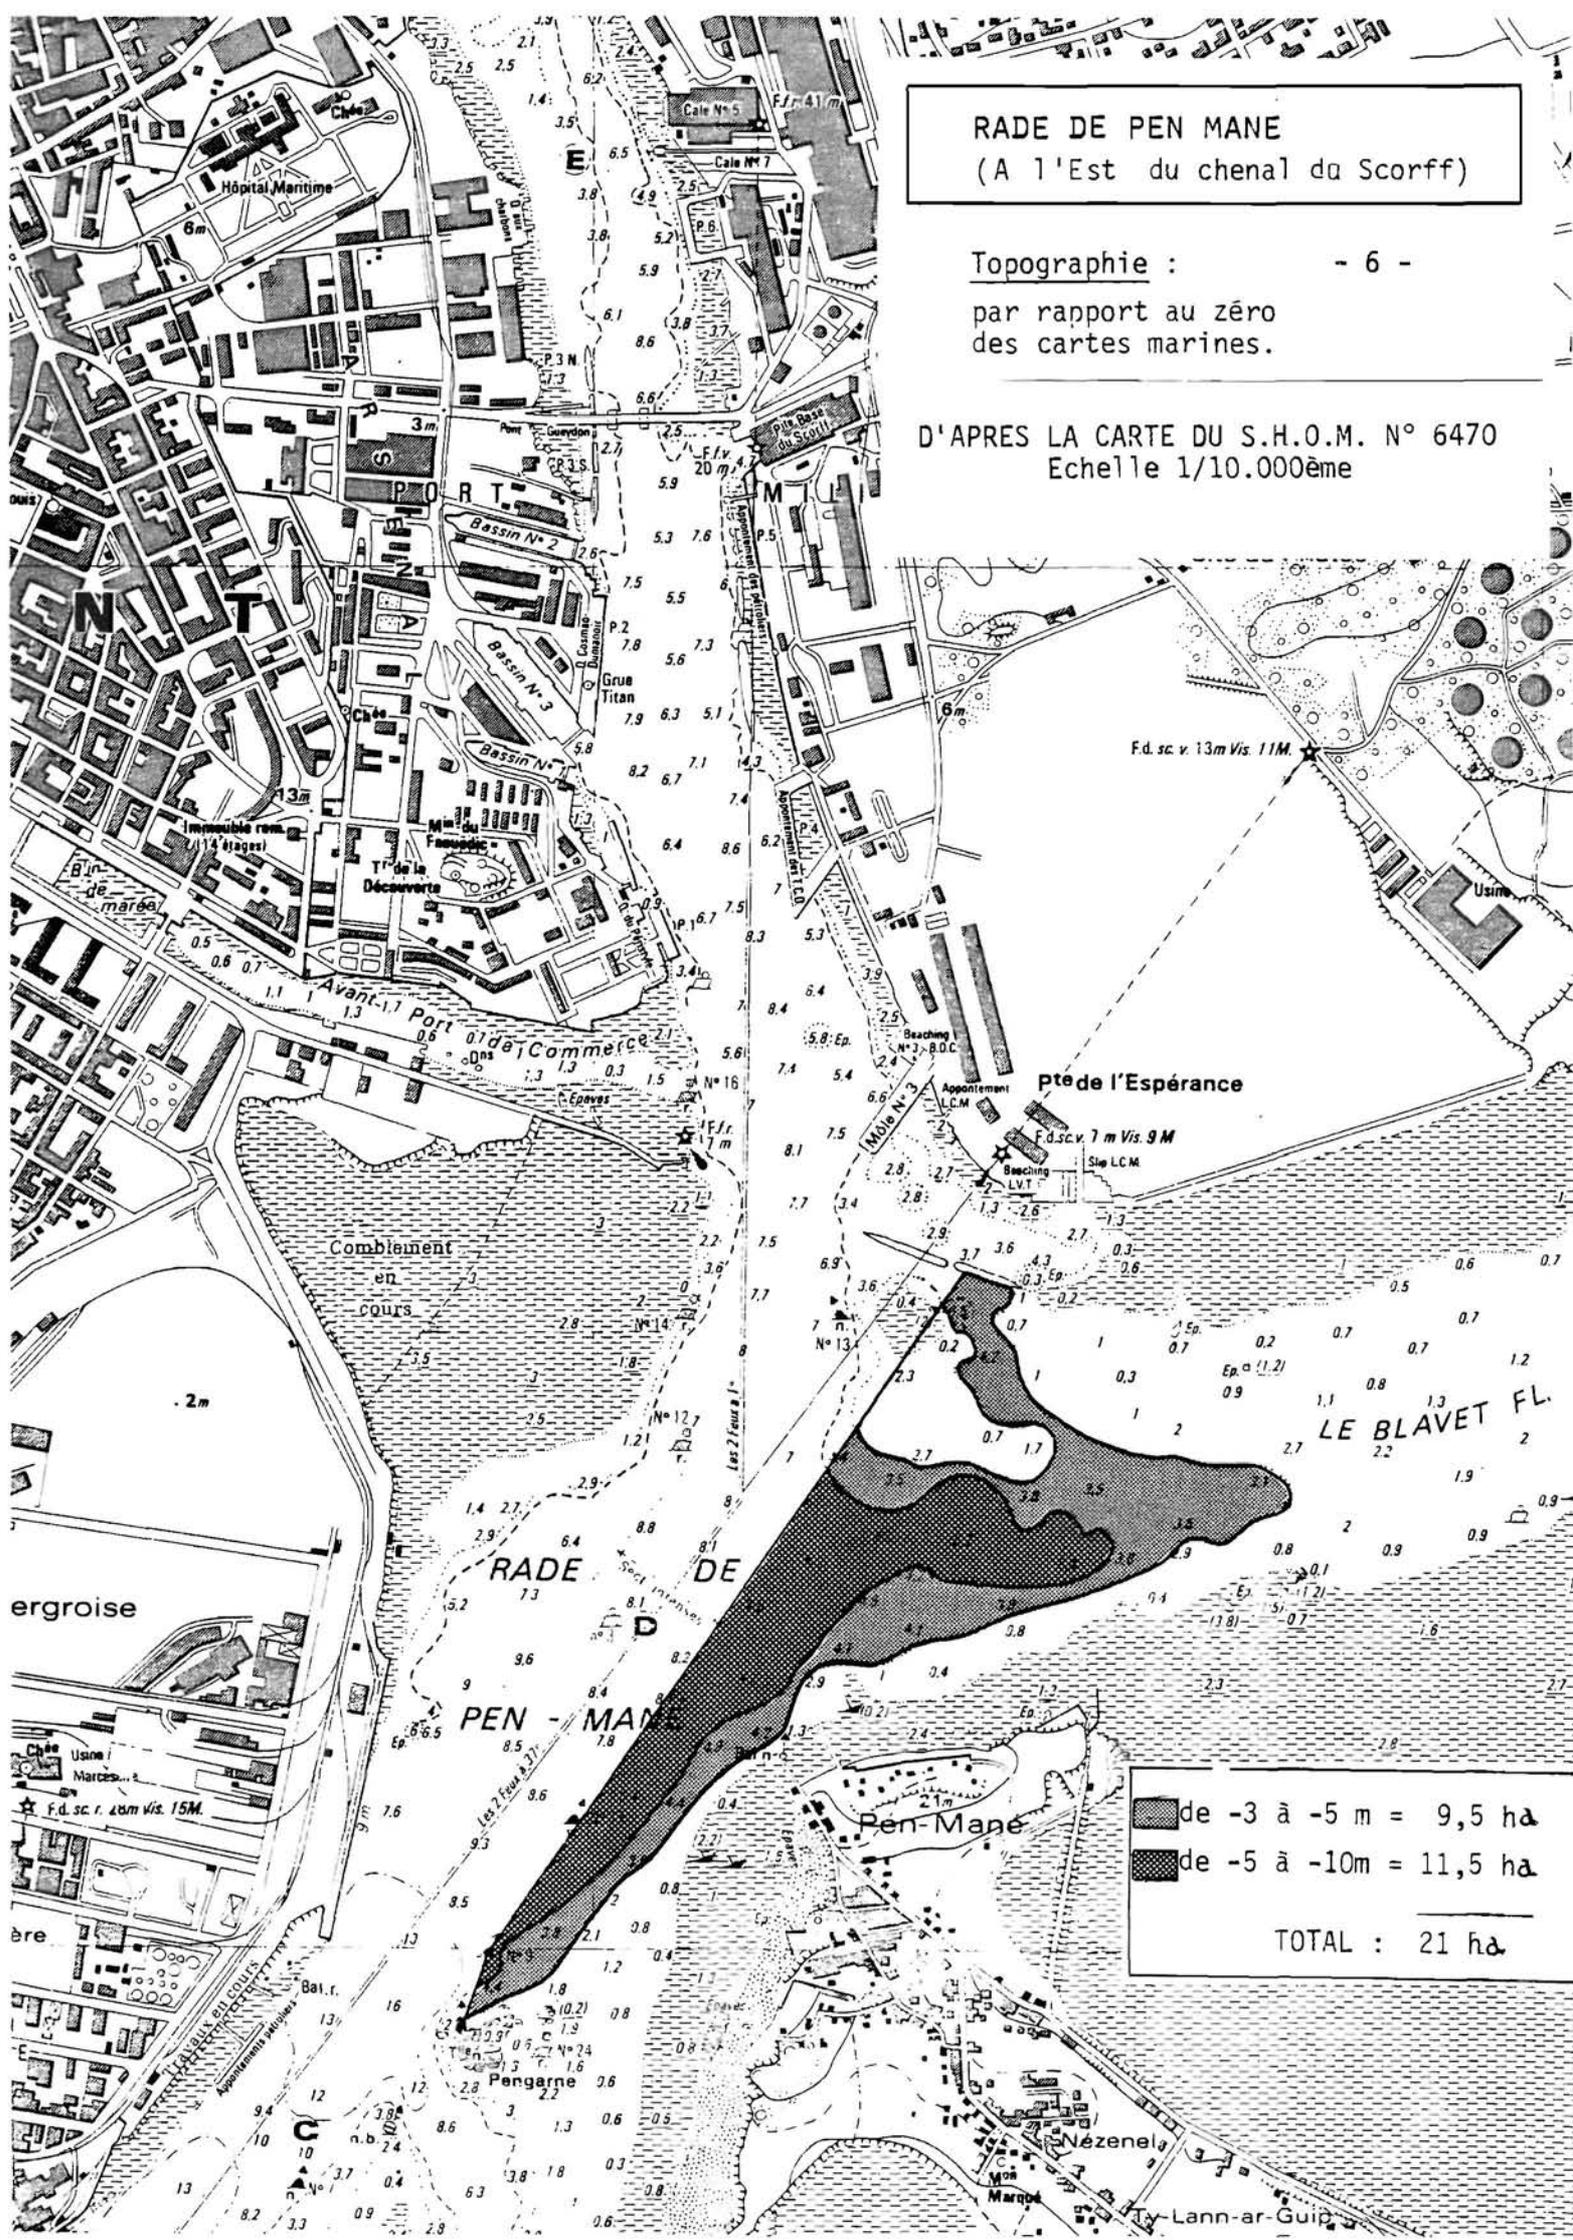
RADE DE PEN MANE
(A l'Est du chenal du Scorff)

Topographie : - 6 -
par rapport au zéro
des cartes marines.

D'APRES LA CARTE DU S.H.O.M. N° 6470
Echelle 1/10.000ème

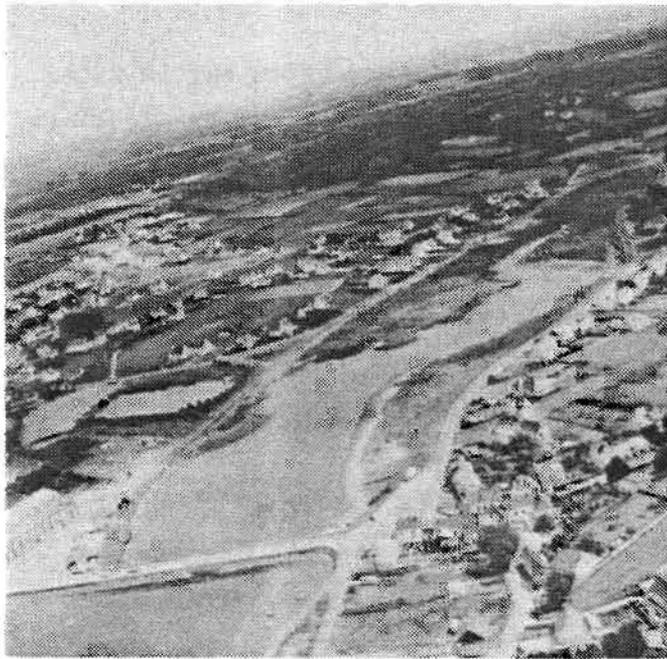
Etang de RIANTEC

Elles sont munies de clapets de drainage, limitant les entrées d'eau de mer. Cependant, en été au moins, l'eau de l'étang est salée (25 - 30 %) et la vidange se fait mal : la partie aval de l'étang est en eau même aux basses mers de coefficient 110, (fond de l'étang plus bas que les buses de drainage). La digue est en bon état.

D'autre part l'étang adjacent au Nord communique avec l'étang principal par 2 buses de 40 - 50 cm passant sous la route qui sépare ces 2 étangs. Cet étang Nord était aussi marin en Août 1979 : Salinité de 30 ‰ à basse mer.

A gauche, le petit étang nord.

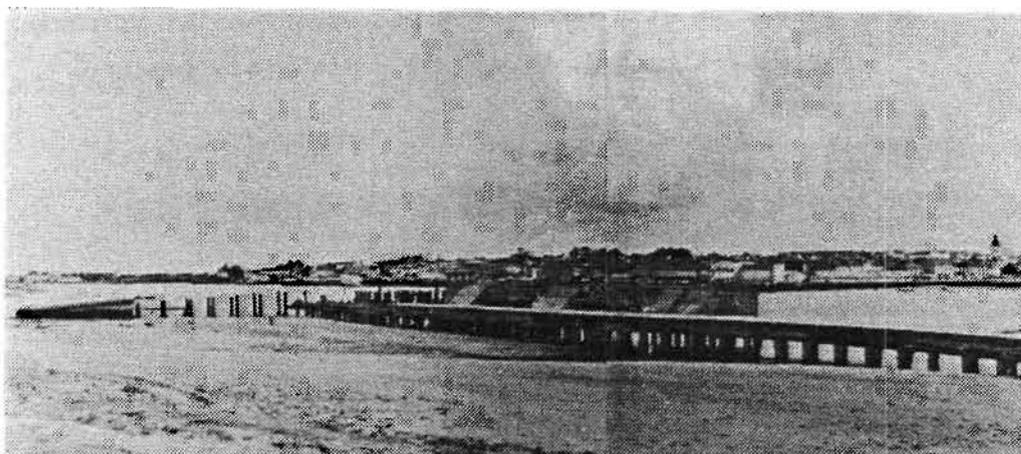
APPONTEMENT DE LA POINTE SAINT-GERMAIN (ETEL, EN FACE)

Appontement en béton et en ferraille.

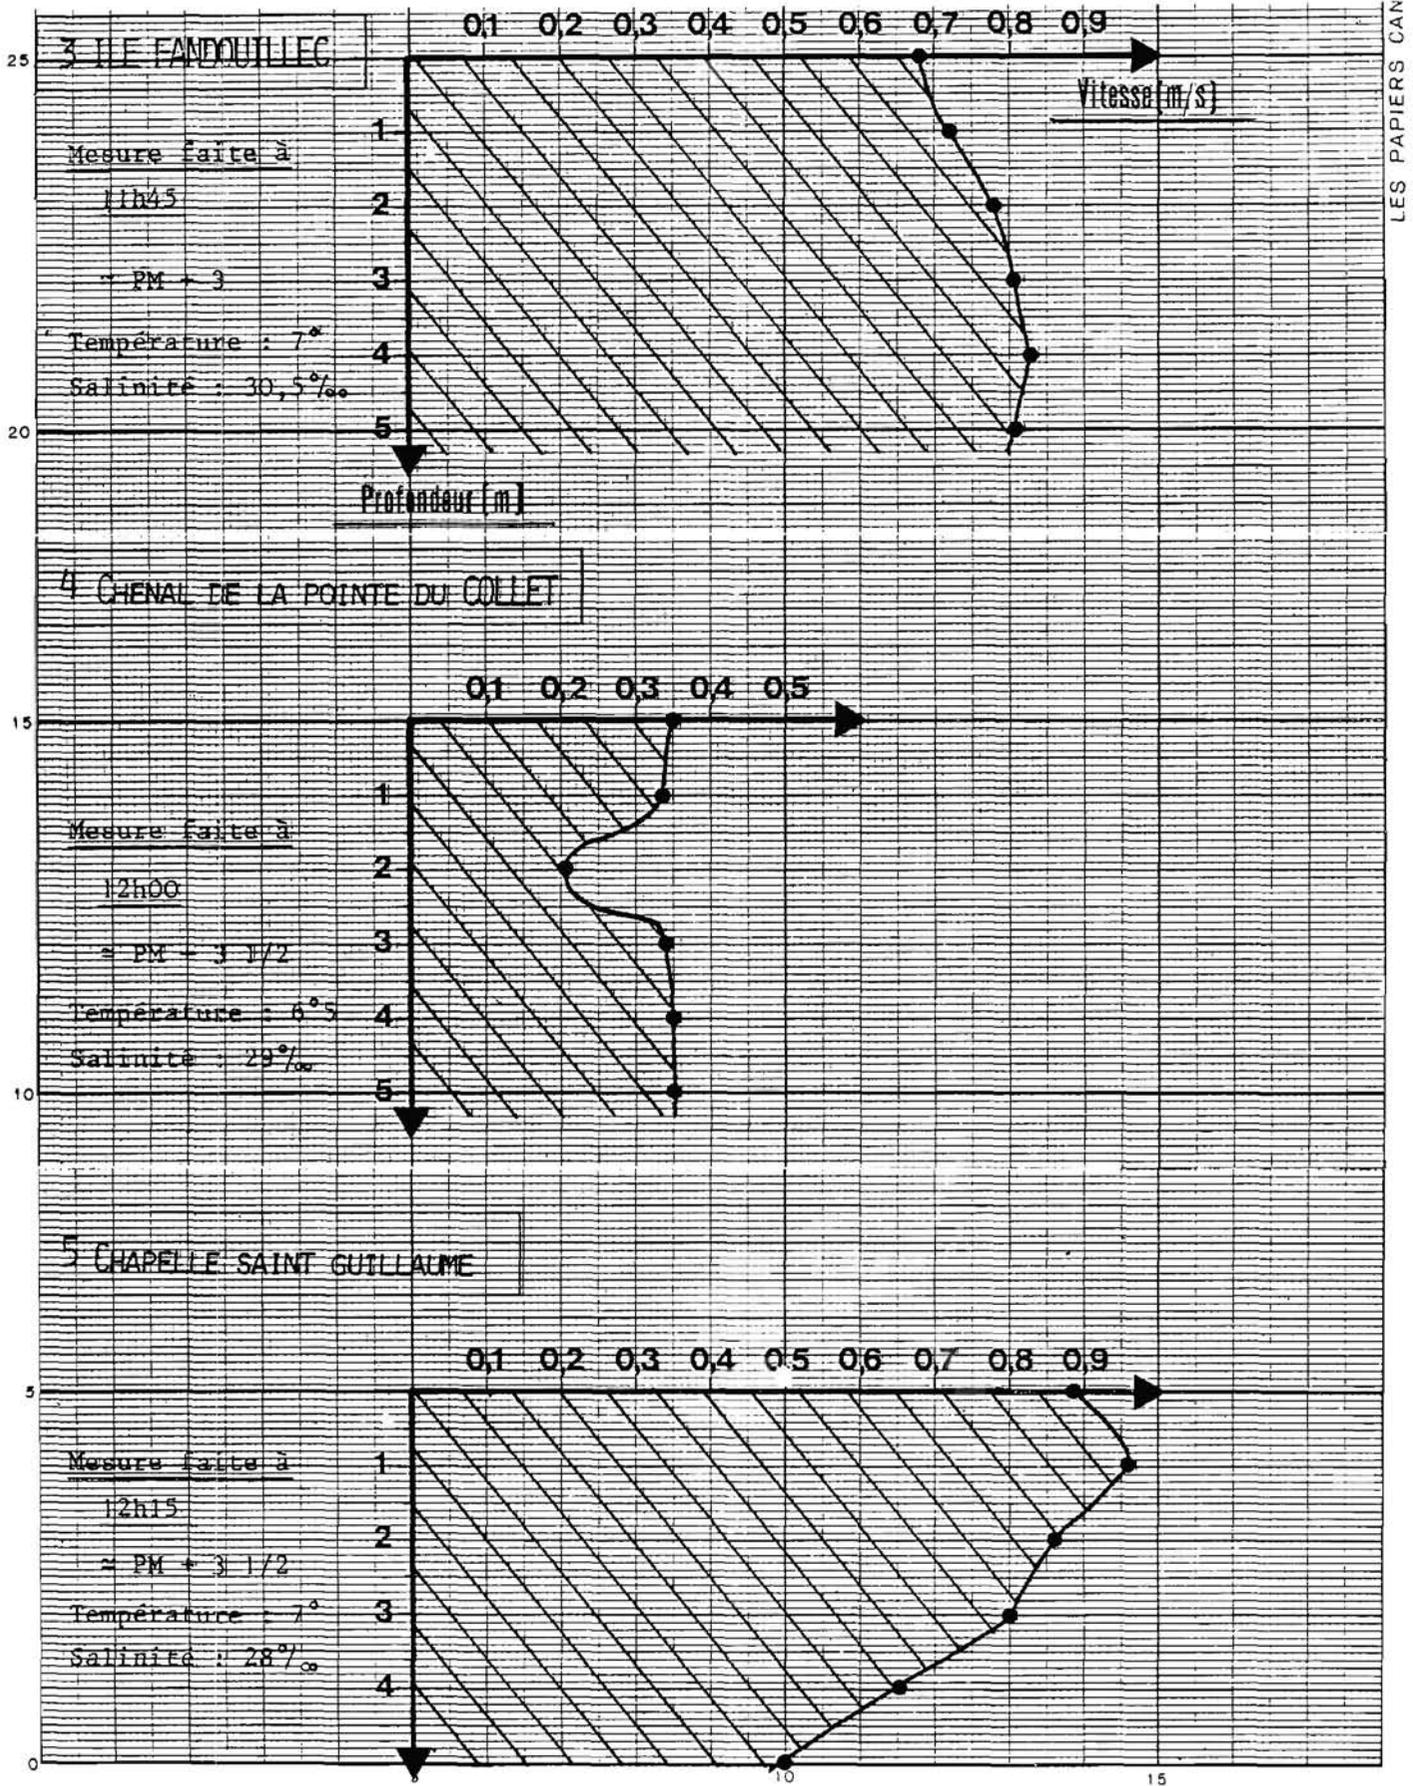
SITE N° 21 : RIVIERE D'ETEL A LA POINTE DE KERANTREH

Mesures de vitesses de courant en jusant le 31 Janvier 1979

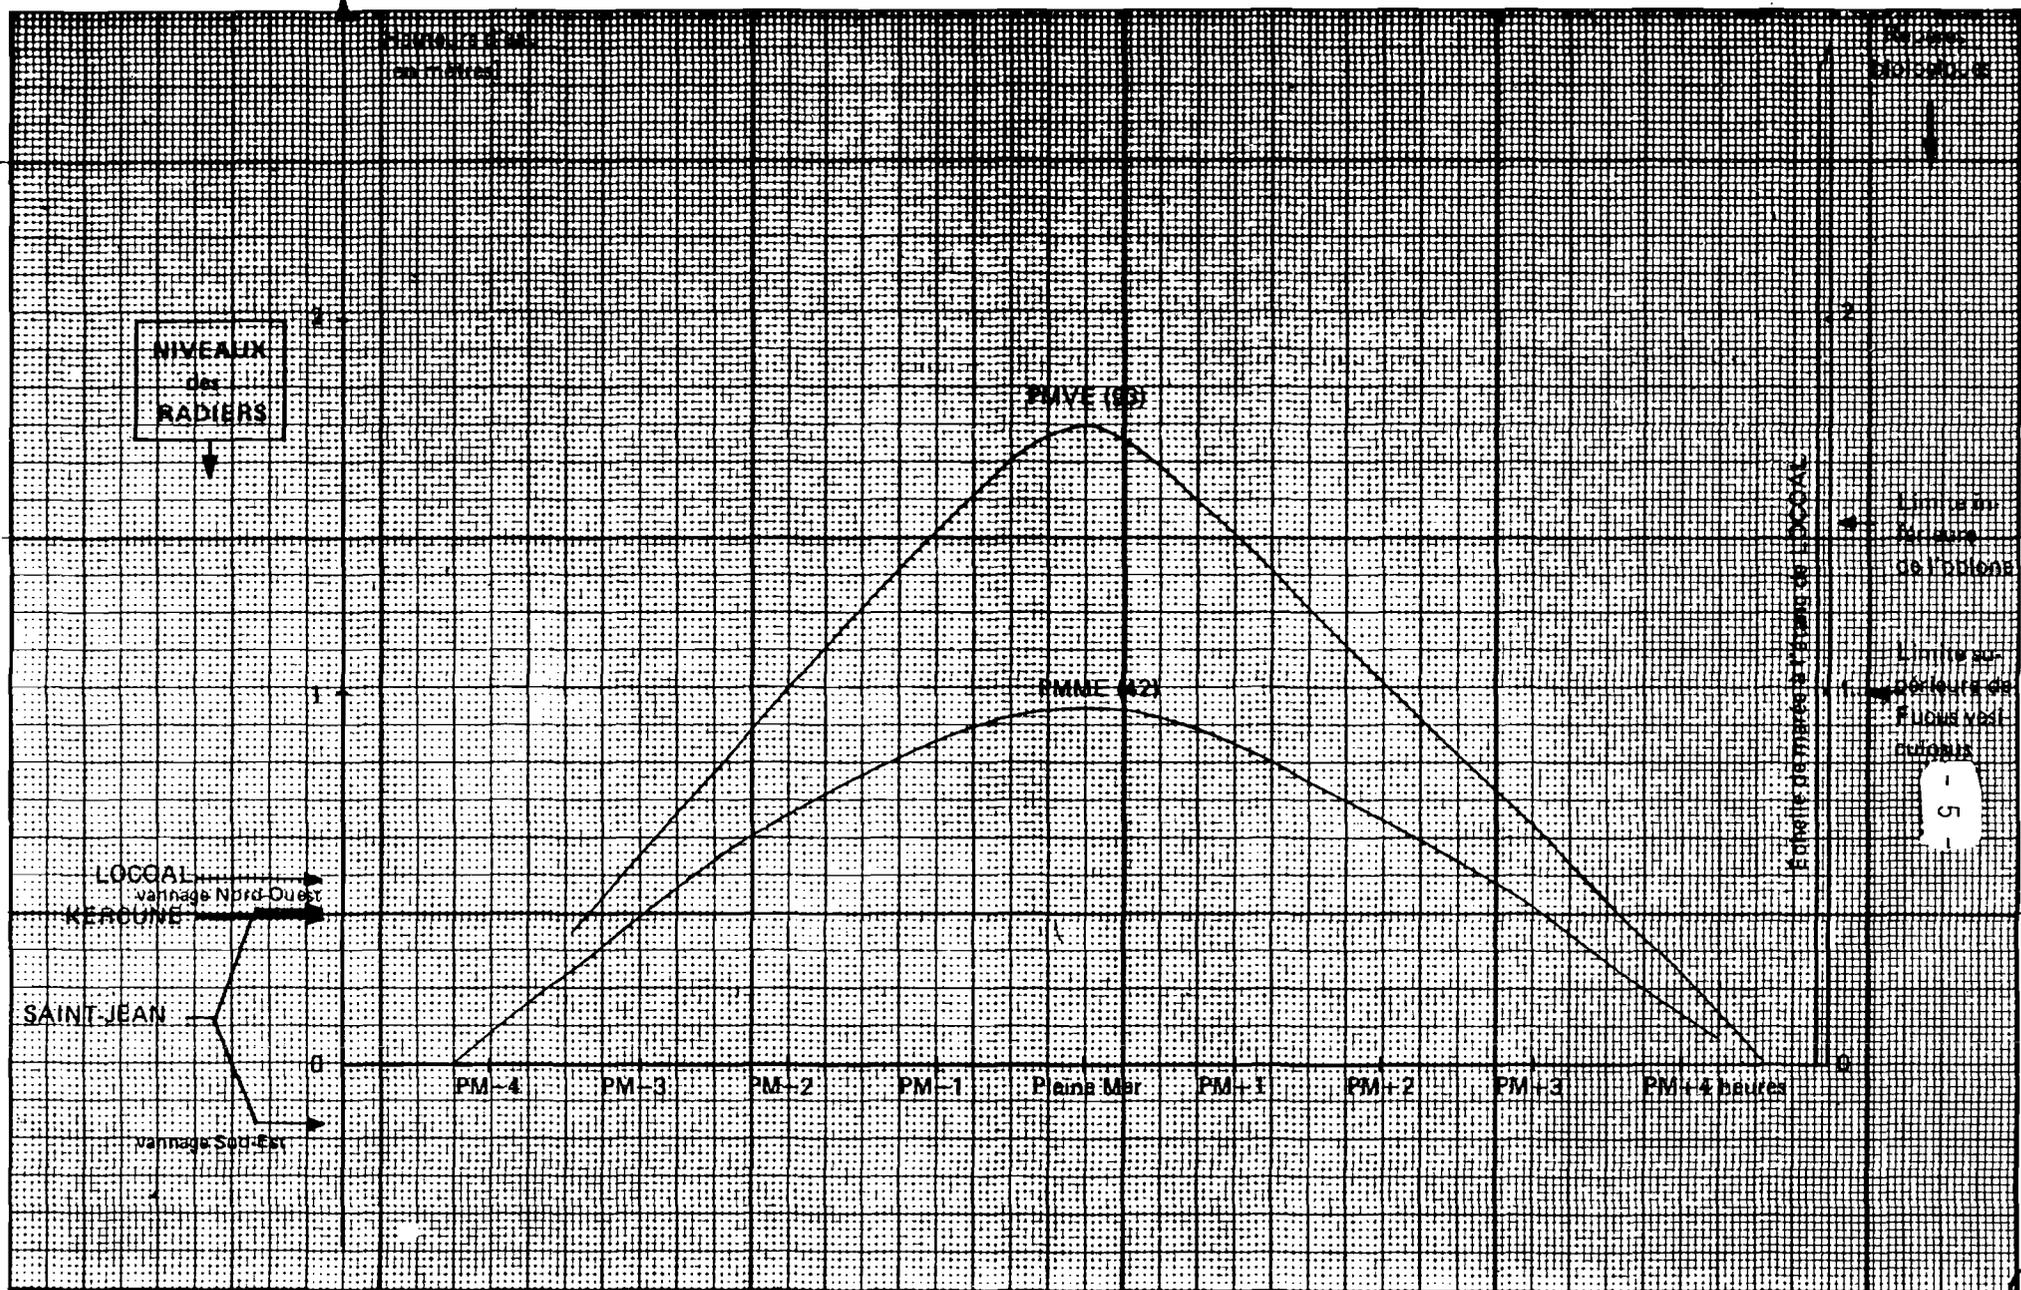
MARÉES ET NIVEAUX DES RADIERS

à l'étang de LOCOAL et sites voisins

Les courbes n'ont pas été calées par rapport au zéro N.G.F. D'autre part, le SHOM ne donne aucun renseignement sur les hauteurs d'eau dans ce secteur. Seuls ont été portés quelques niveaux biologiques caractéristiques (Obione sp. et Fucus vesiculosus). Il semble que le radier soit situé aux environs du niveau de mi-marée.

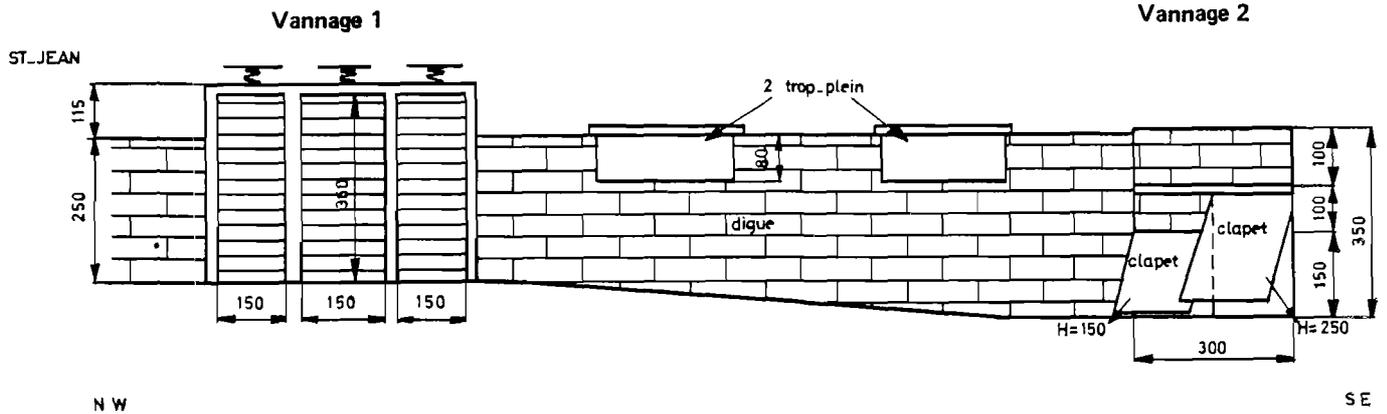
SCHEMA DES VANNAGES (Vue aval depuis le chenal de Saint-Jean)

Niveaux des radiers : voir courbe de marée sur l'étang de Local (site n° 25).

- . le radier 1 (Nord Ouest) semble situé près du niveau de mi-marée,
- . le radier 2 (Sud-Est) est 60 cm plus bas, c'est-à-dire vers les BMME probablement.

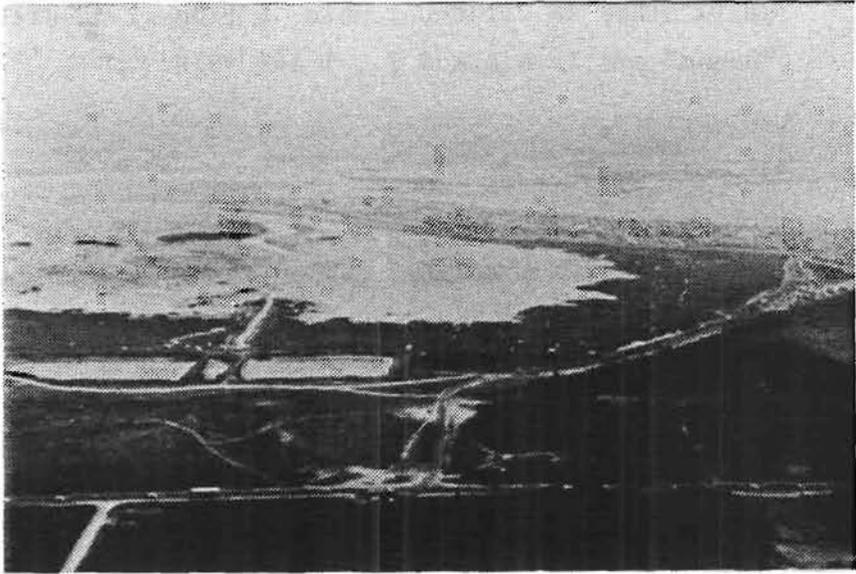
b - moyen

L'alimentation en eau de mer s'effectue par un long chenal à travers la vasière. Il débouche, à l'arrivée sur le site, sur un court busage d'environ 1 mètre de diamètre, suivi d'un vannage. Celui-ci est abrité dans une cabane, il comporte une vanne avec clapet de retenue, son radier est voisin du niveau des BMME.

A la suite de ce vannage la mer pénètre dans le bassin d'alimentation ou dans chacun des deux bassins latéraux par 2 petites vannes de 80 cm de large. Au fond du bassin central, 2 autres petites vannes le mettent en communication avec les bassins latéraux. L'ensemble de l'installation subit des pertes en eau par infiltration dans le sable.

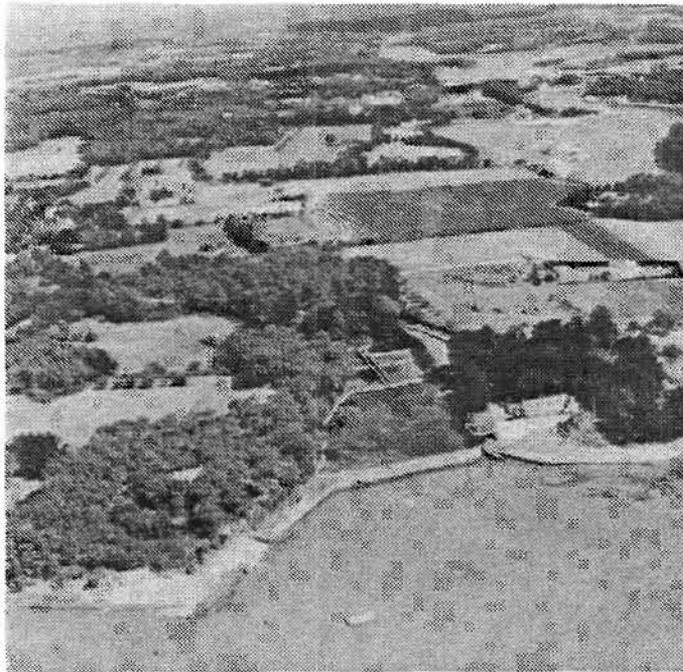
PORH PESKET

Ce chenal et les bassins sont délimités par des diguettes en pierre
bien conservées.

Mais les communications sont le plus souvent murées.

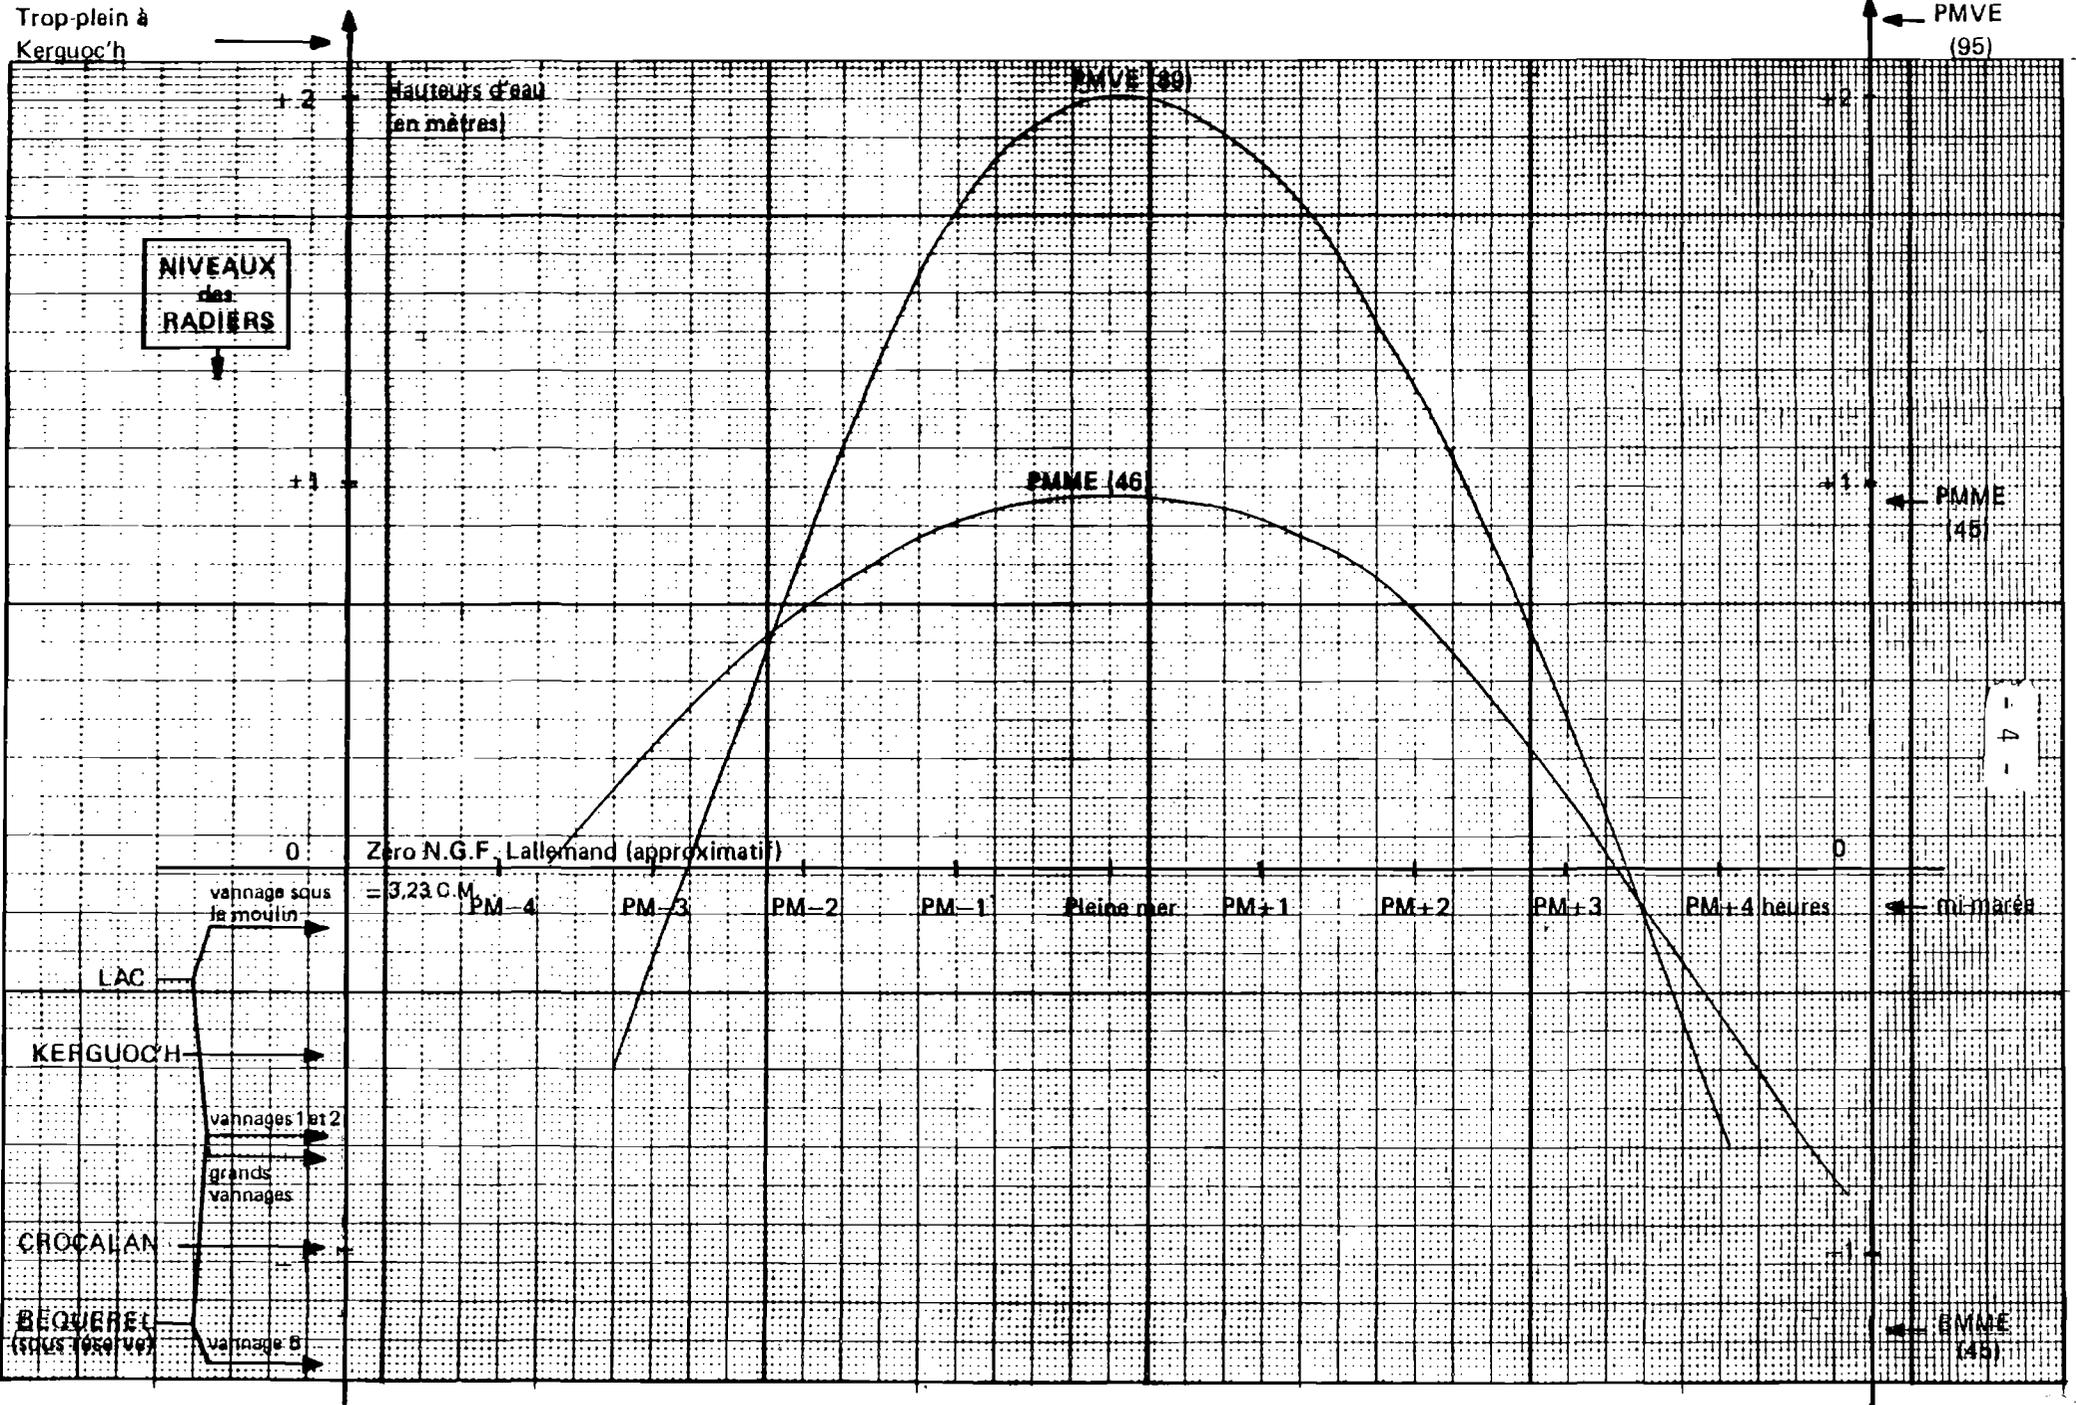
Données du S.H.O.M.
à la Trinité-sur-Mer

Ces courbes ont été calées par rapport aux données du S.H.O.M. sur les hauteurs de marée à LA TRINITE-SUR-MER. (en constatant qu'il n'y a pas de différence sensible entre les écarts PMVE-PMME observées à CROCALAN, et ceux données par le SHOM à LA TRINITE.).

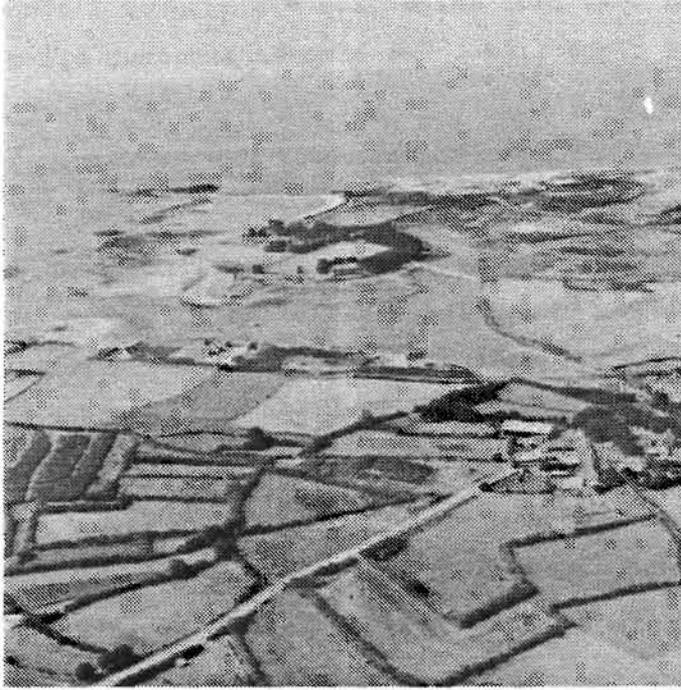
LE BRENEGUY

3 petits vannages retenaient l'eau dans le grand bassin submersible, mais ils sont ruinés et la mer circule librement.

L'alimentation du petit bassin submersible se fait par un moine muni de 2 séries de hausses, encore en bon état.

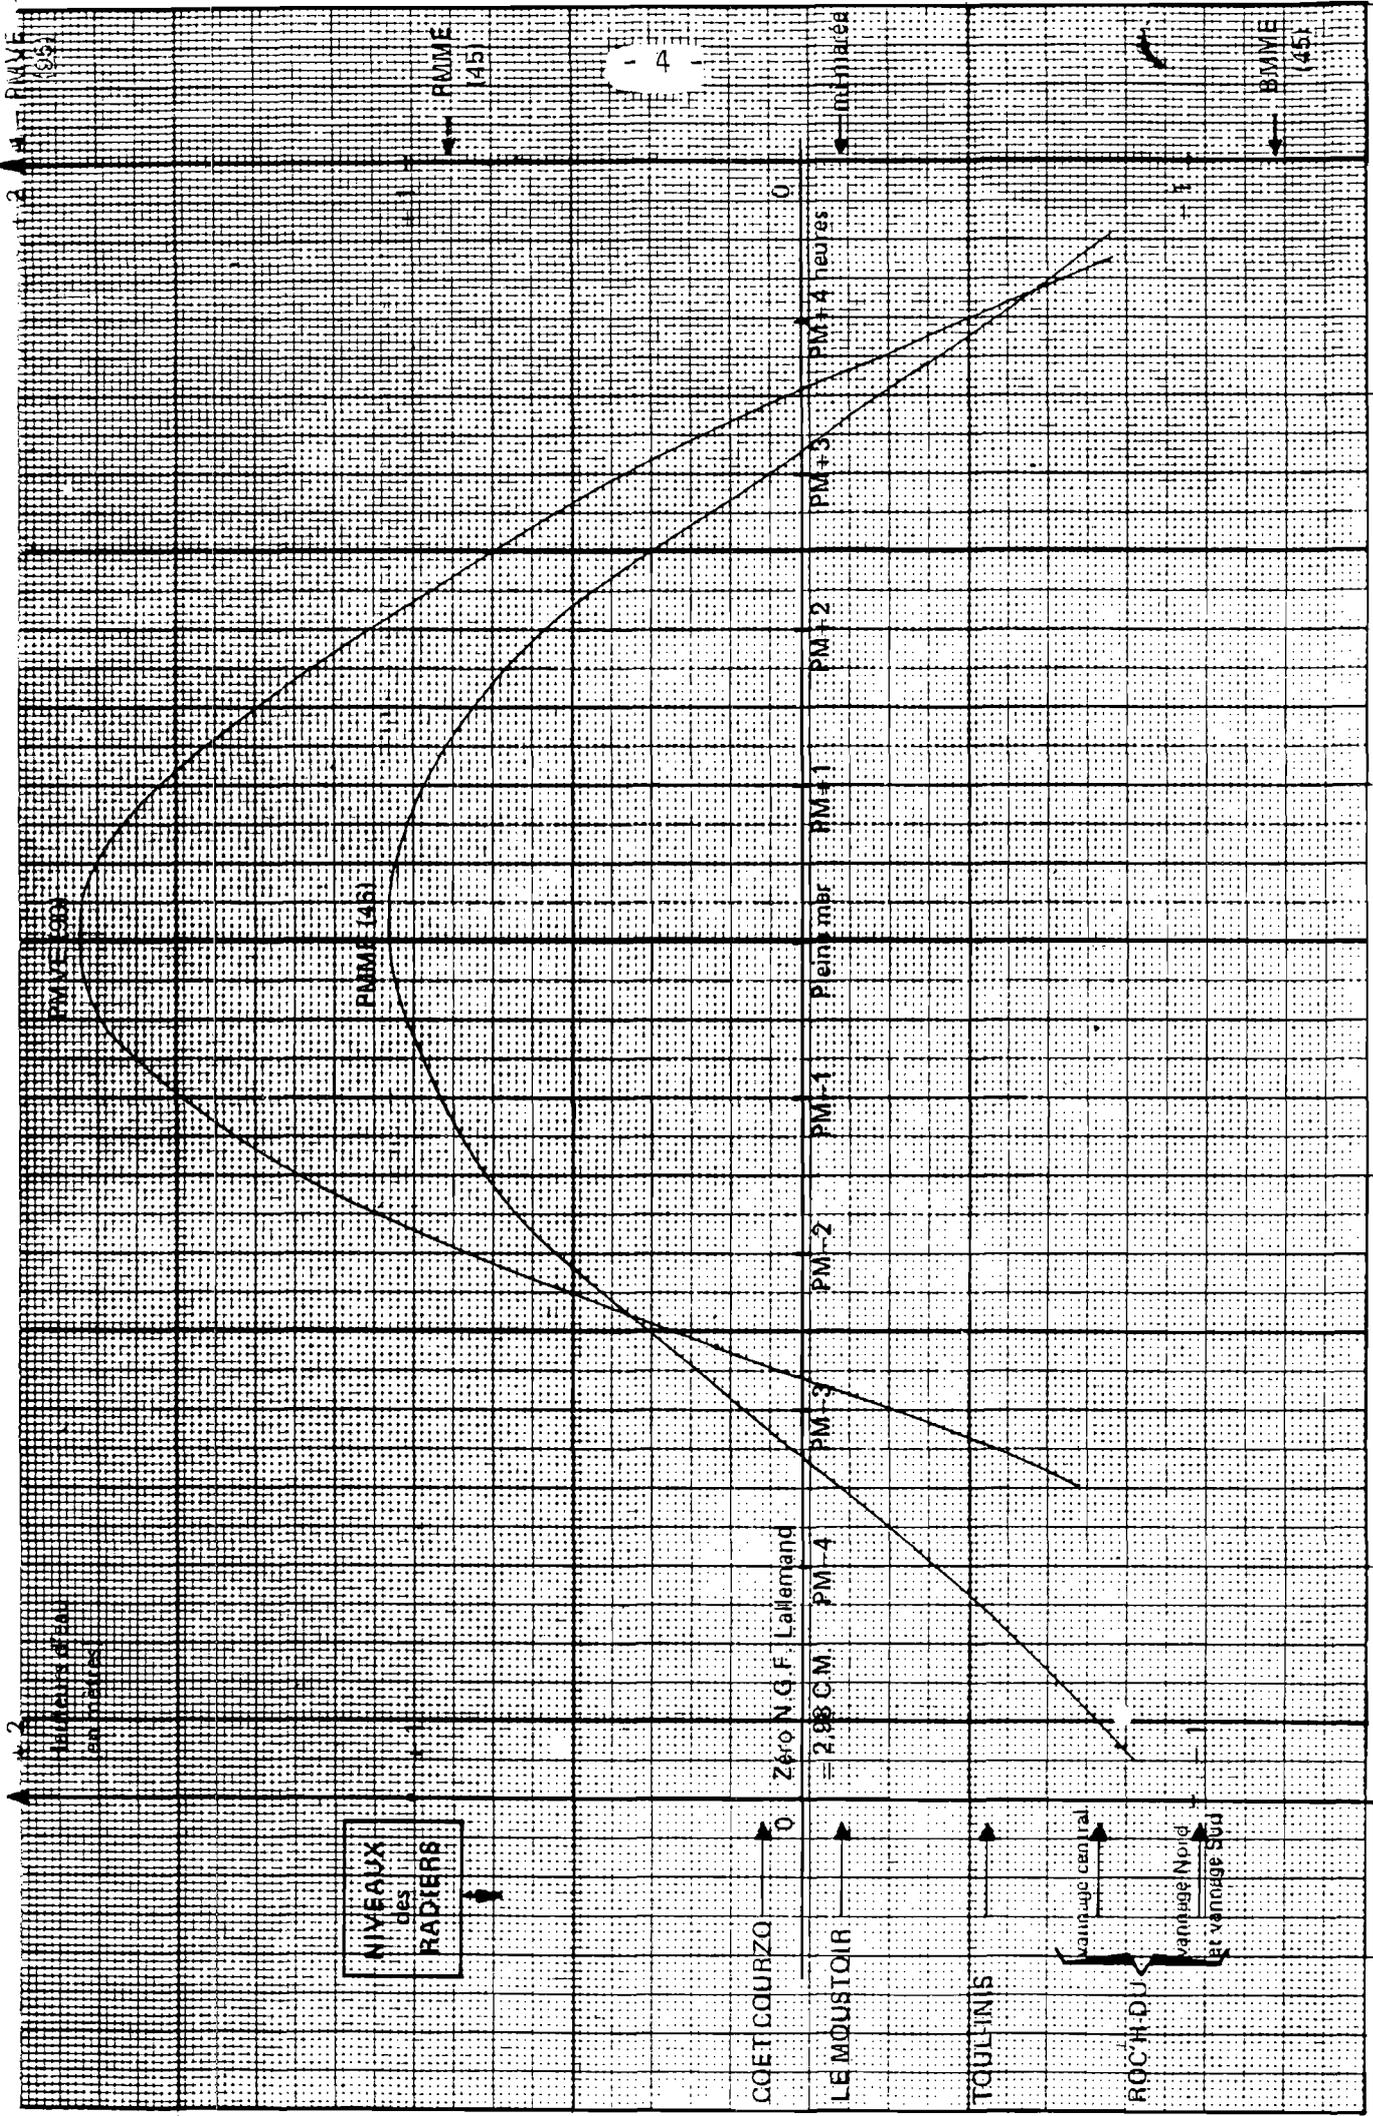
Données du S.H.O.M.
à Port-Navalo

COURBES DE MAREE SUR LE SITE ET NIVEAU DES RADIERS : voir graphique

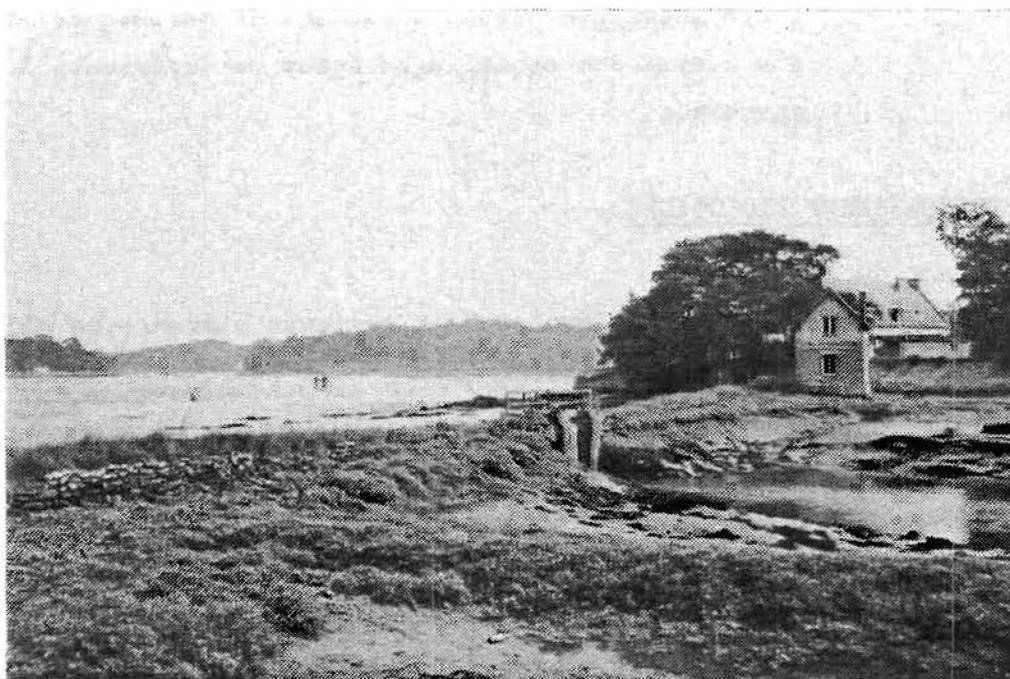
- ETANG DU PLESSIS (à droite)

La digue est en bon état.

L'alimentation en eau de mer se fait sous un petit pont de 3 mètres et par dessus un radier de 1,5 m environ qui est situé à -0,2 m NGF (à 0,2m près), c'est-à-dire vers le niveau de mi-marée.
