DES SITES POTENTIELS POUR L'AQUACULTURE

SUR LE LITTORAL DU MORBIHAN

INVENTAIRE DES SITES POSSIBLES
POUR L'AQUACULTURE
SUR LE LITTORAL DU MORBIHAN

FICHER DES SITES SELECTIONNES

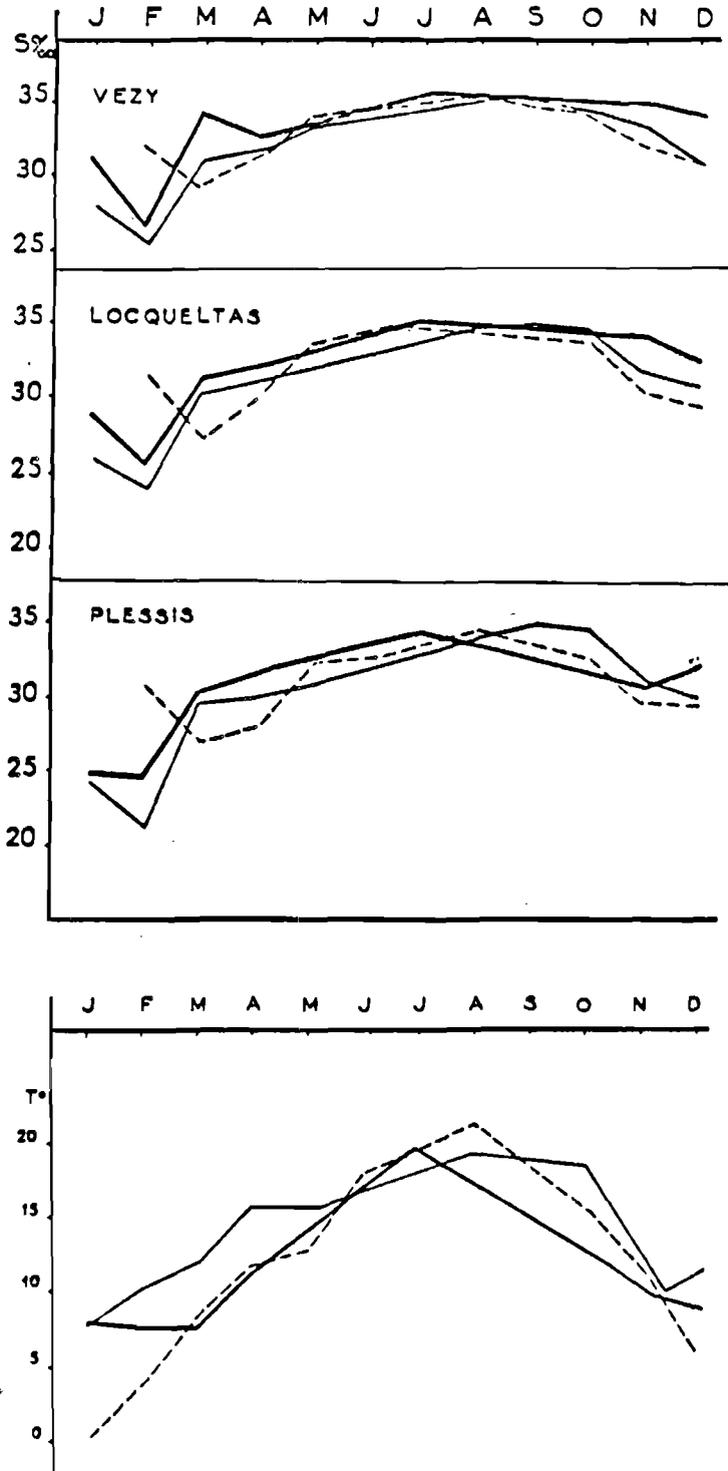
- *Températures de l'eau en rivière d'Auray (en bas), et salinités au fond d'aval (Vezy) en amont (Plessis) (en haut) trait plein, maigre 1961, gras 1962, tireté 1963.*

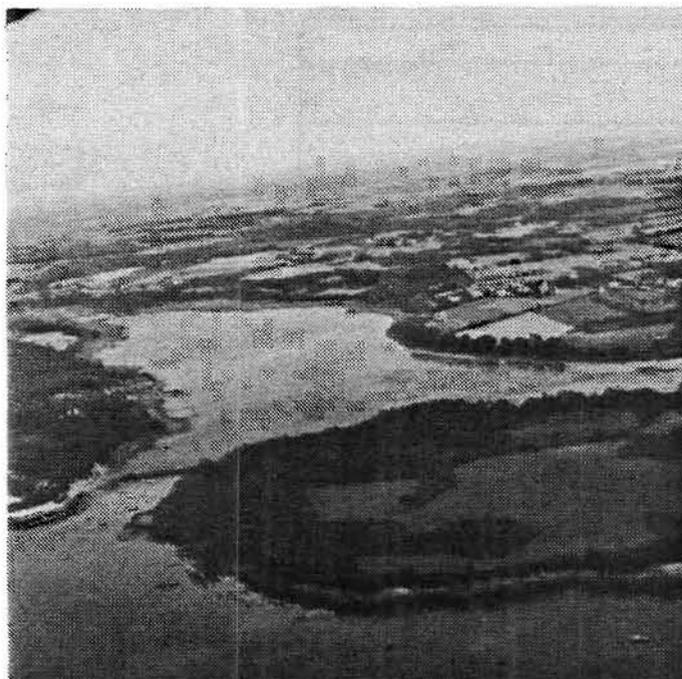
L'étang de TOULVERN, vue aérienne

Le vannage Sud-Est est en bon état. Il est muni, du côté de l'étang d'un système de grilles mobiles empêchant le poisson de sortir lors du remplissage ou de la vidange de l'étang.

Les dimensions de ces vannages sont données dans le schéma ci-dessous :

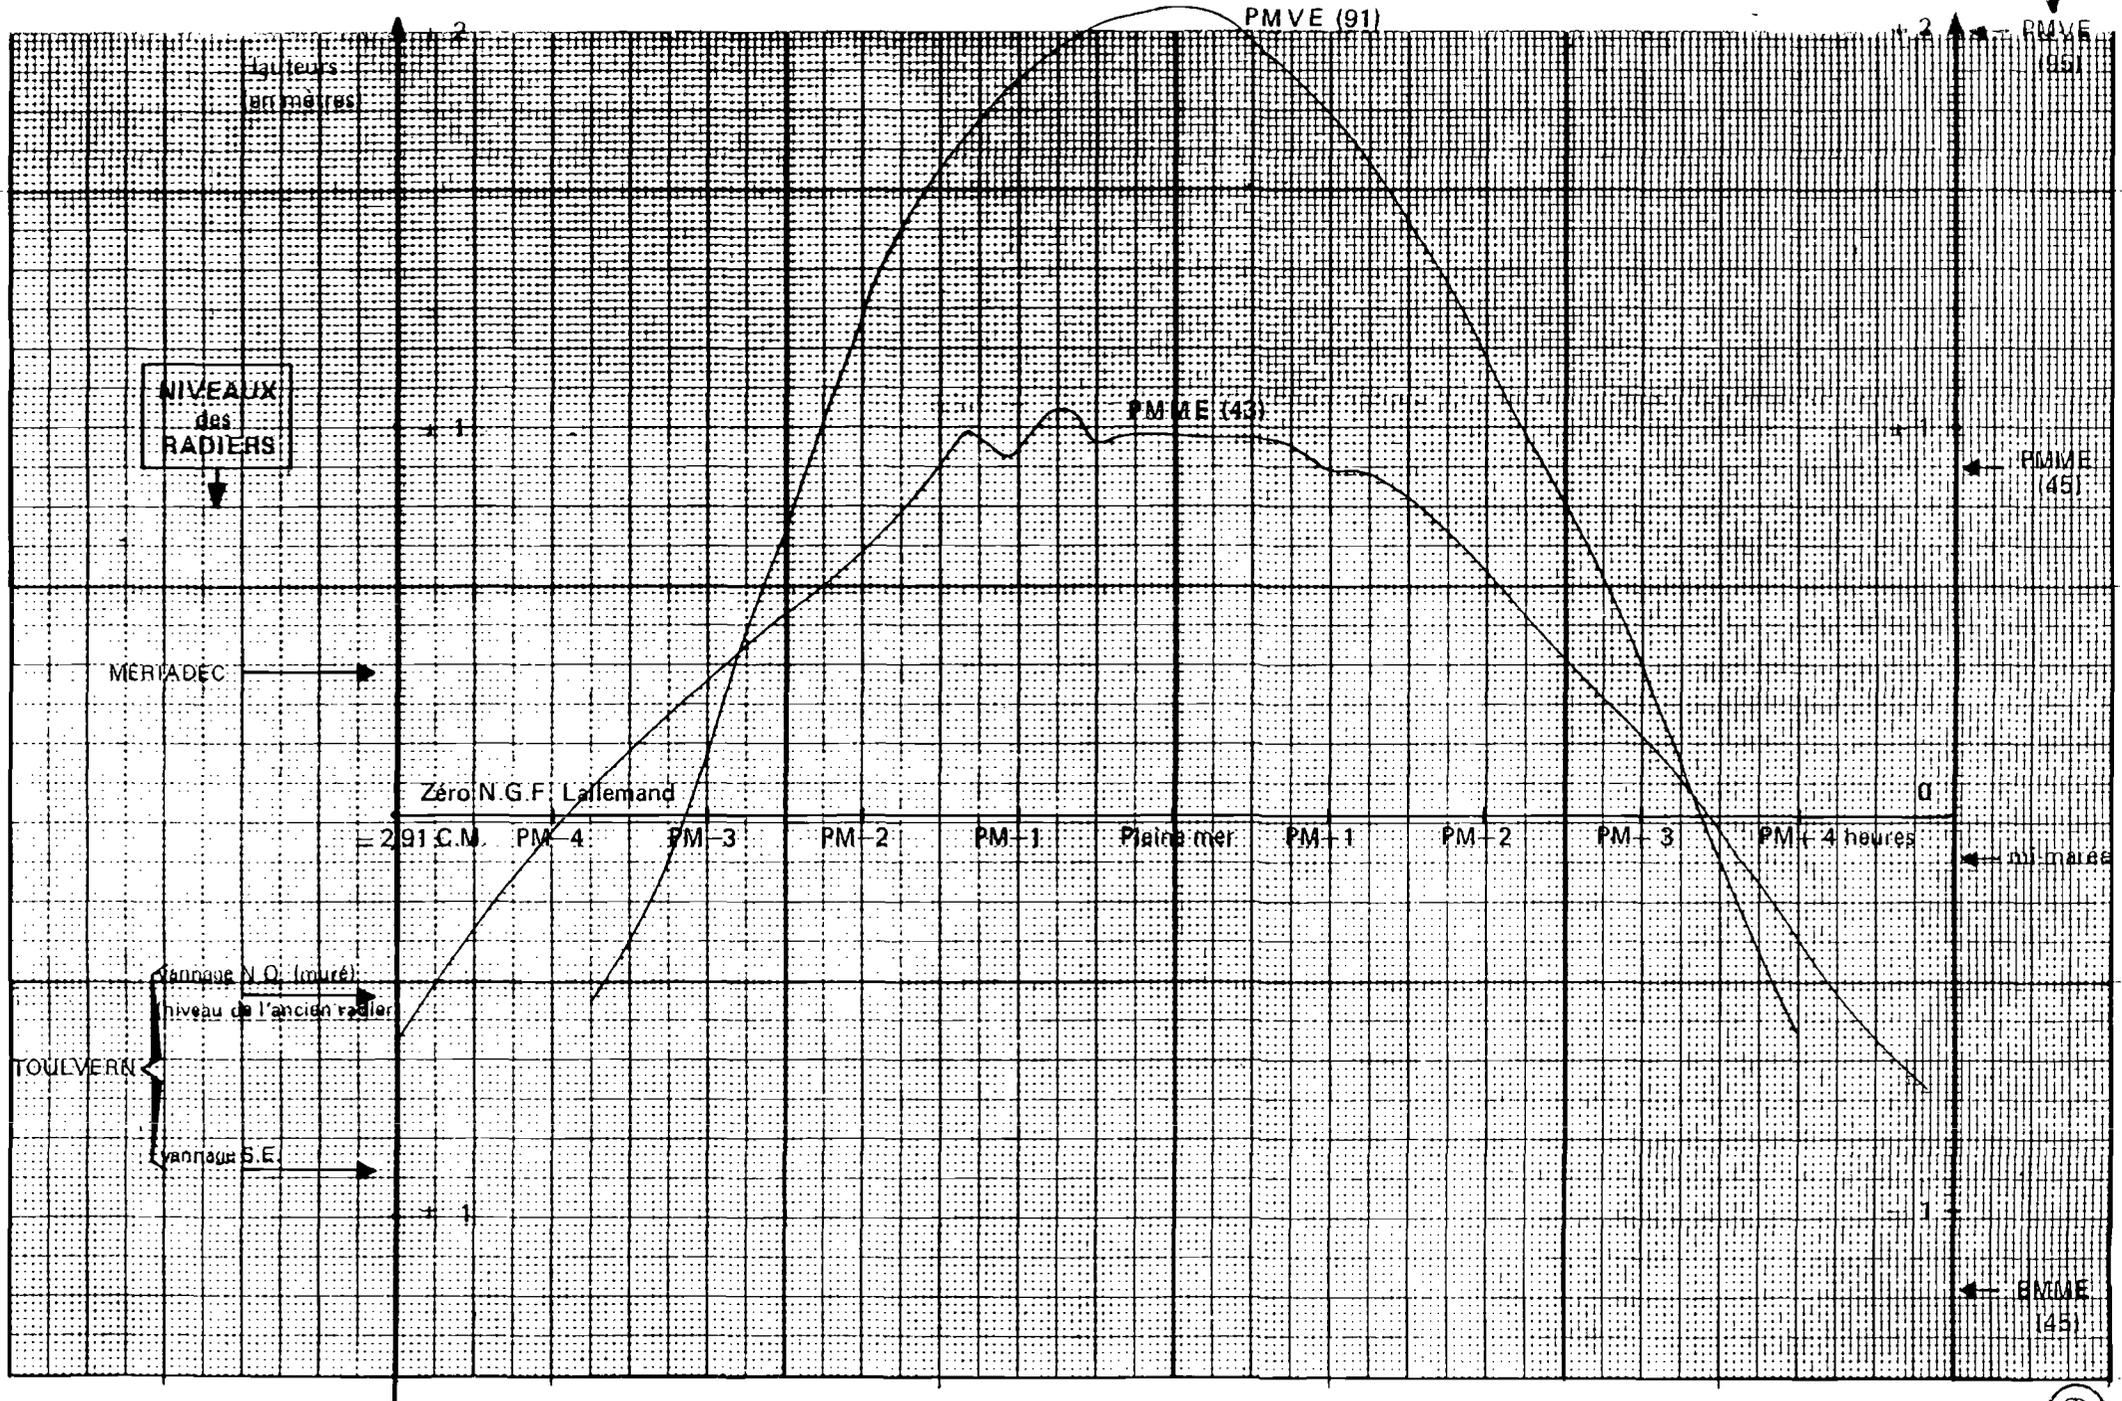
Données du S.H.O.M.
à Port-Navalo

Le calage des courbes par rapport au zéro N.G.F. a été effectué à partir du radier de l'étang de MERIADEC qui avait été nivelé. Il résulte de ces courbes que les radiers à TOULVERN sont situés à -0,45 et -0,90 m N.G.F. soit entre les niveaux de mi-marée et de BMME. La position de ces radiers ainsi que la taille des vannages permet un bon renouvellement de l'eau de mer.
