Prise en main du Microrider1000 (Rockland Scientific)

Rapport d'essais

ODE/LOPS-OC THEETTEN, Sébastien ; CHARRIA Guillaume Date : 21 septembre 2021

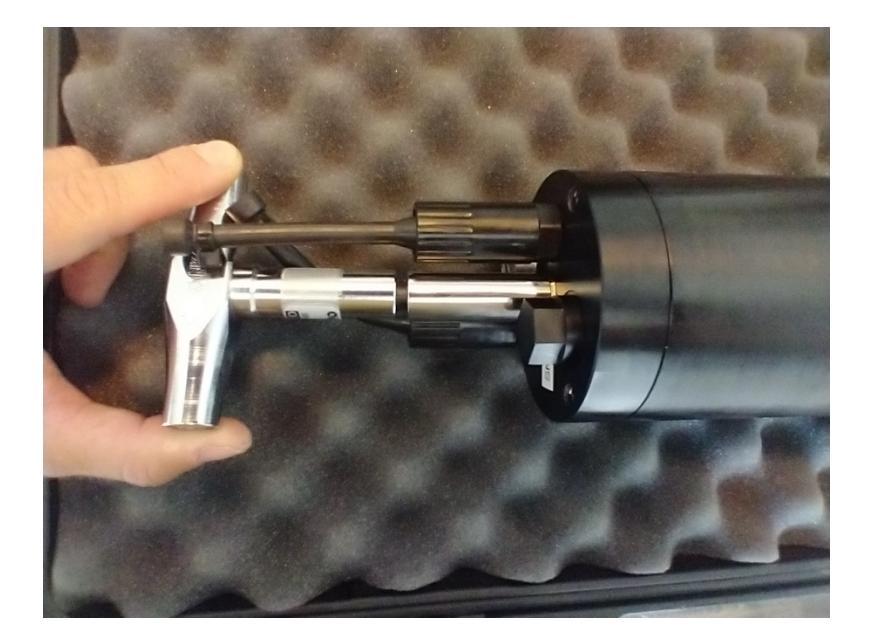
1. Dévissage de l'écrou d'étanchéité avec la clé dynamométrique et de la rallonge fournies :

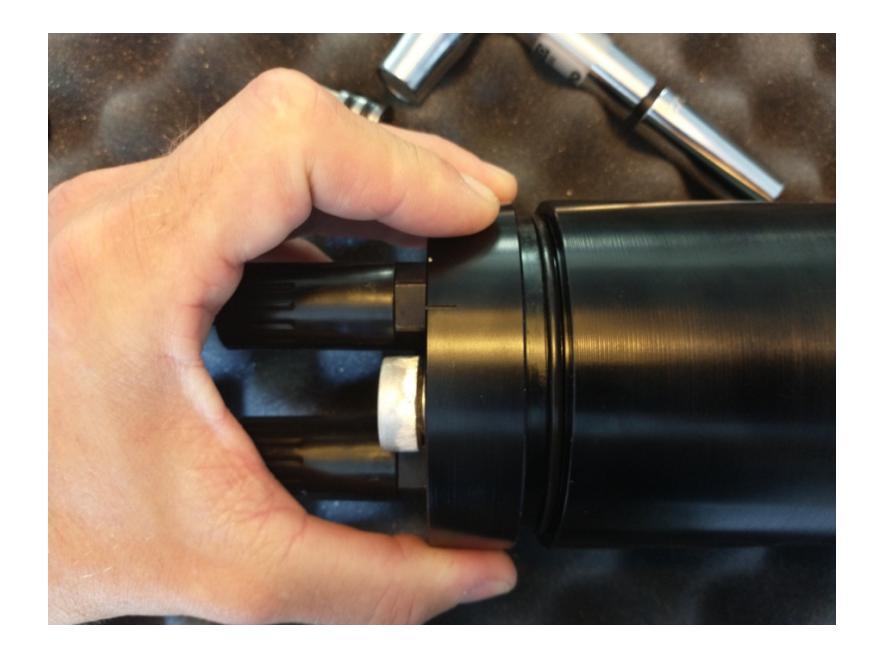
2. Retrait de la cloison arrière

Le retrait de la cloison arrière est réalisable avec une prise à la main du compartiment arrière et du tube de pression. Il est aussi possible d'utiliser l'aide de deux boulons ou tiges filetées (type US ¼-20) à visser dans les écrous de la cloison arrière prévus à cet effet.

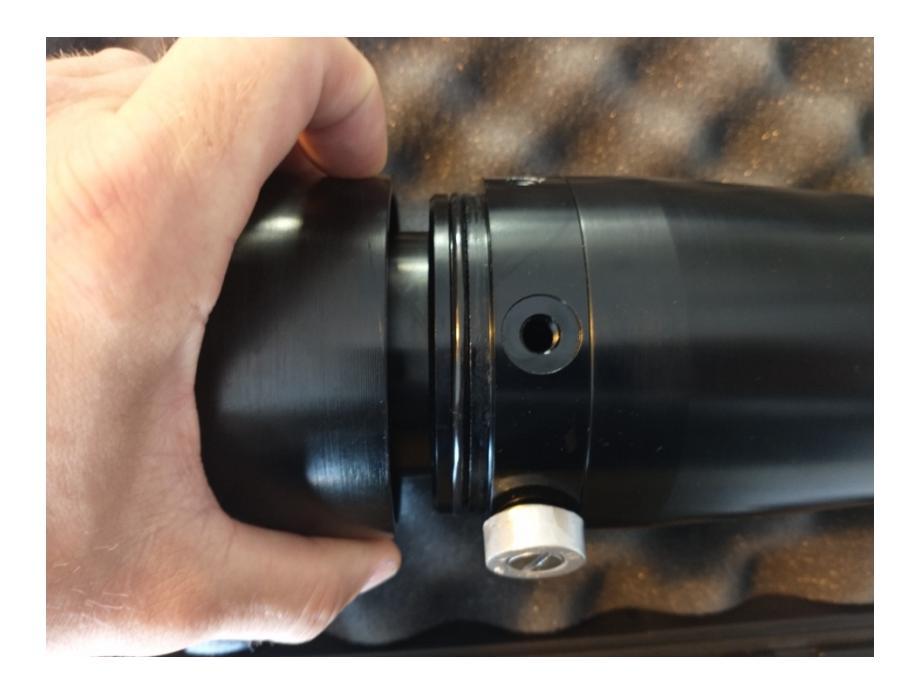
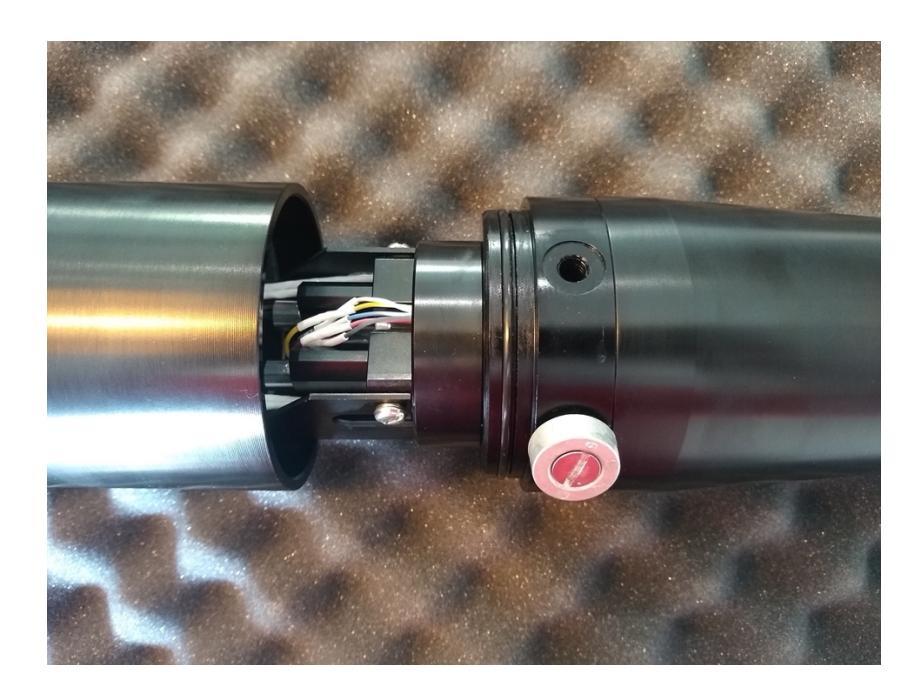
4. Retrait du tube de pression4a. A l'aide des 2 mains, désolidariser le compartiment avant du tube de pression

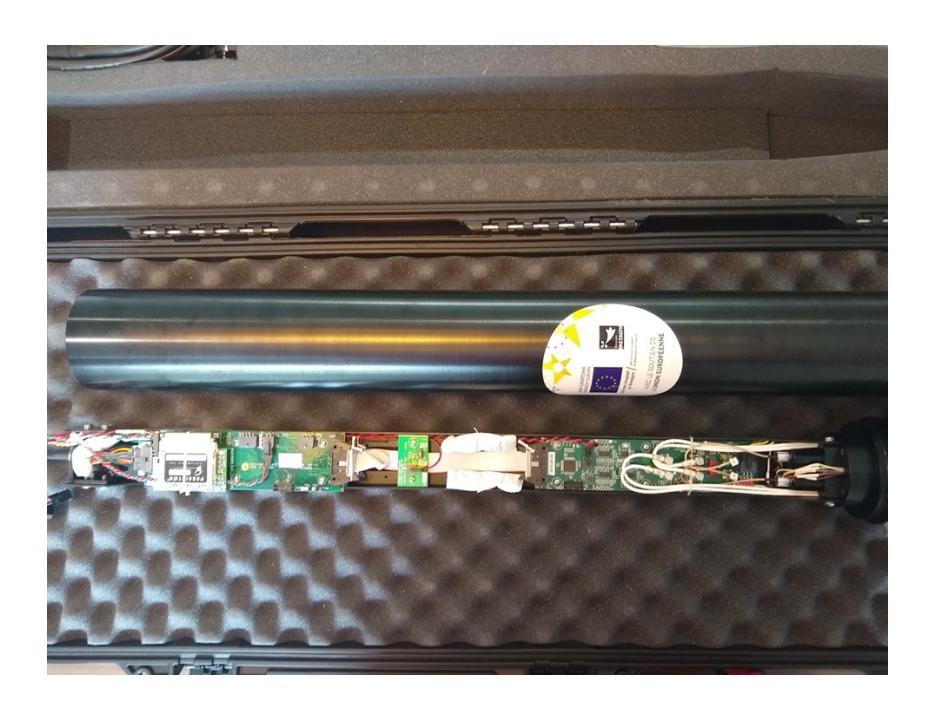
4b. Retrait du tube de pression

Faire glisser délicatement le tube en prenant garde à ne pas abîmer les composants électroniques ni les parois intérieures du tube de pression.

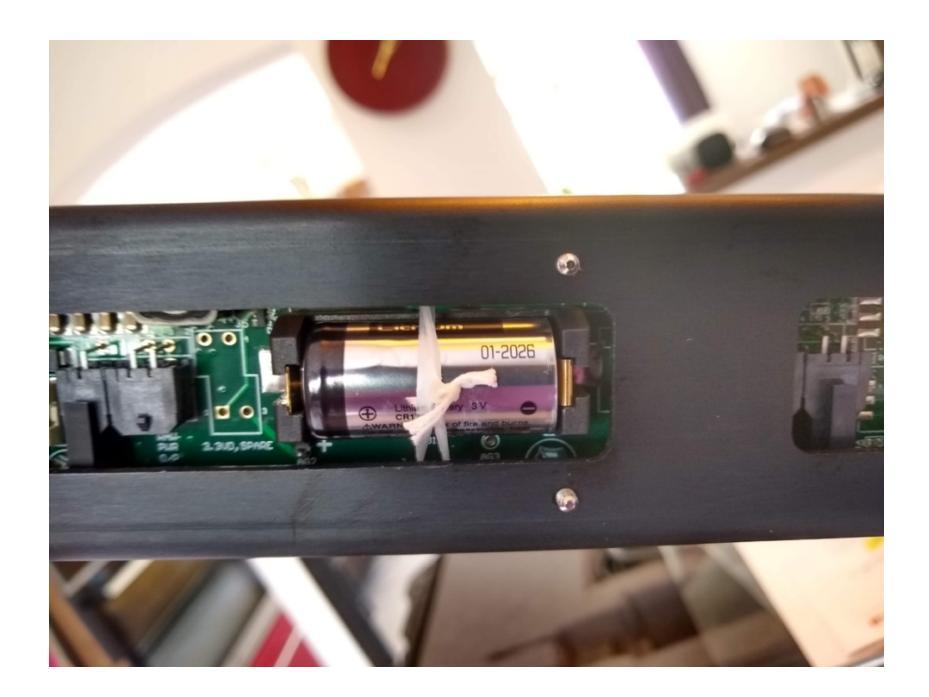
1.2 Remplacement pile CR123

Cette pile doit être changée chaque année et avant chaque campagne.

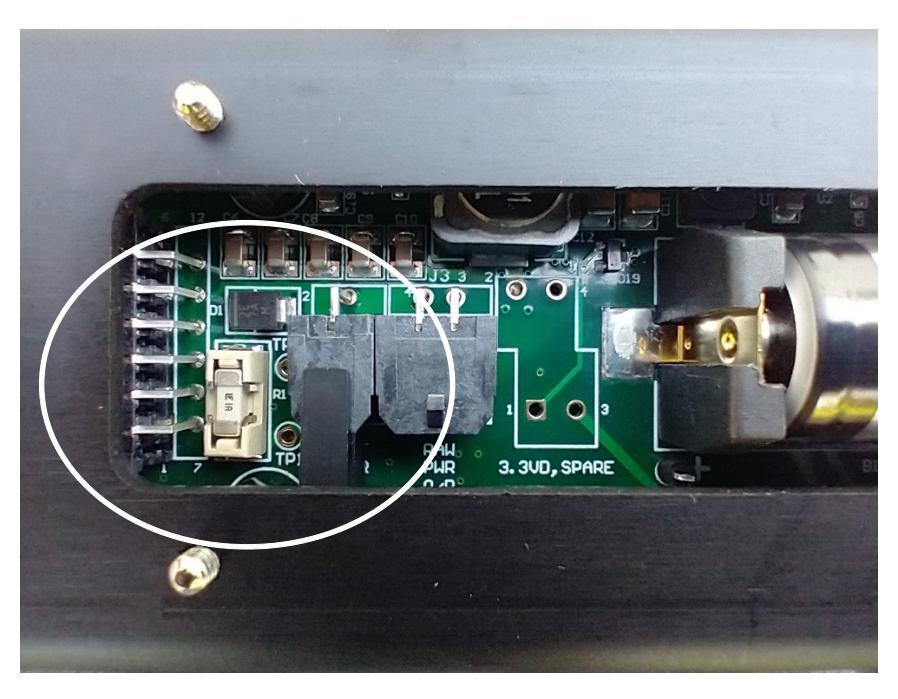
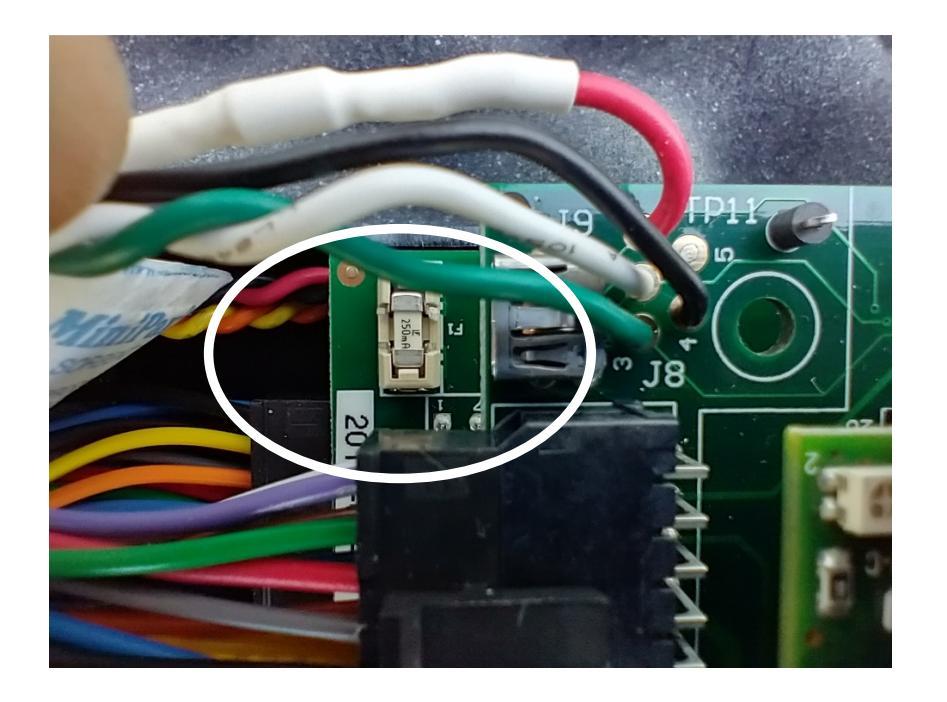
1.3 Remplacement des fusibles R1 et F1

Si la pile est changée et que l'instrument ne se met pas en mode ON, il est possible qu'il faille remplacer le fusible R1.

Le fusible F1 situé sur l'autre face prévient d'un positionnement accidentel de la pile CR123 en sens inverse des charges.

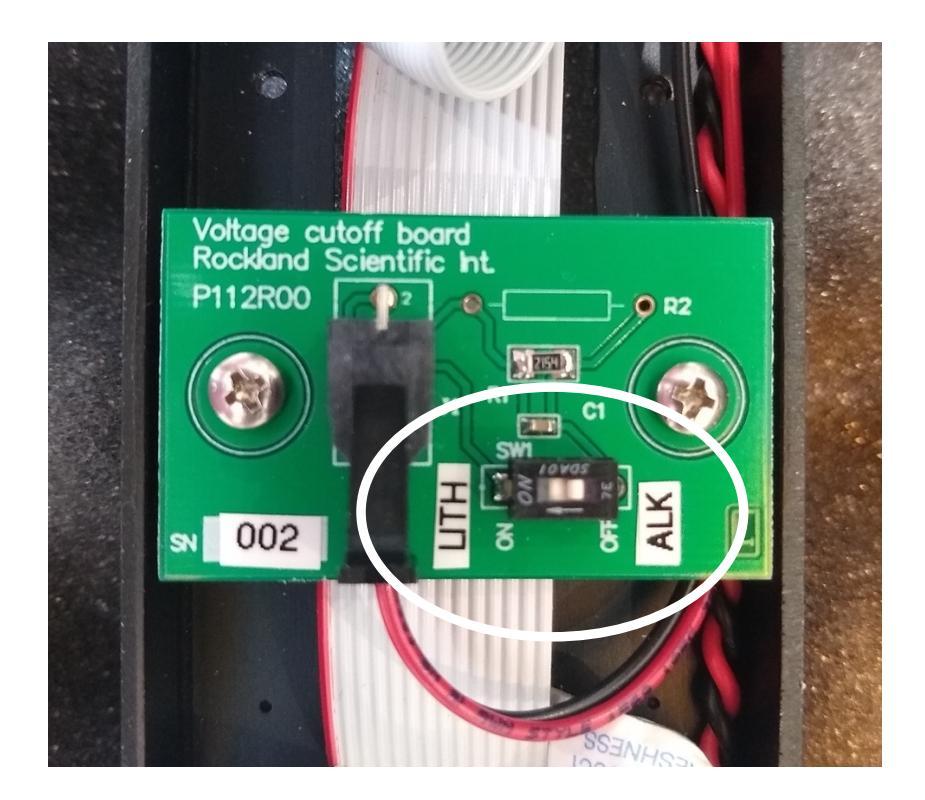
1.4 Switch pour batterie Lithium-Ion ou Alkaline

Selon la nature de la batterie utilisé pour alimenter le MicroRider1000, un switch est à positionner :

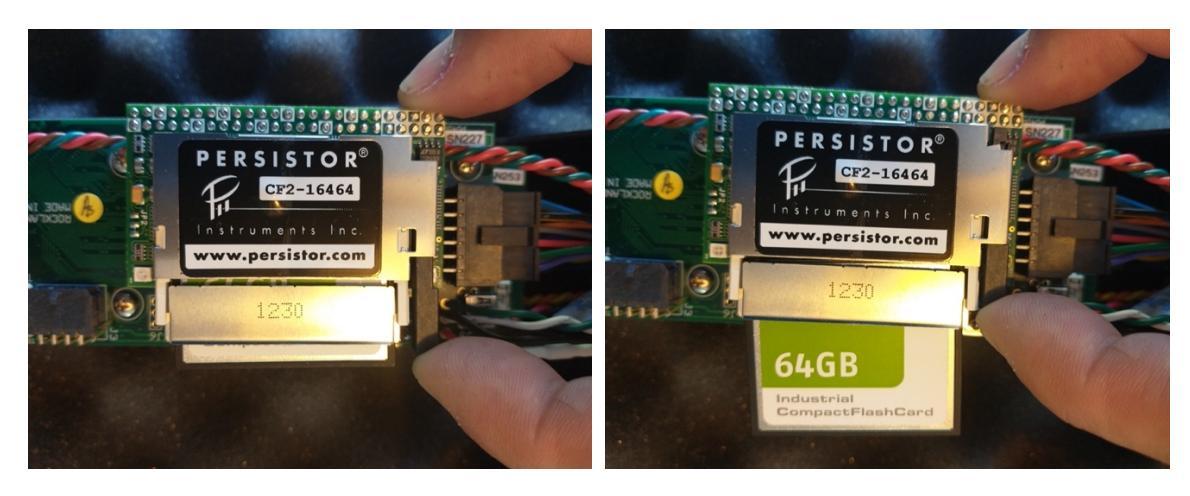
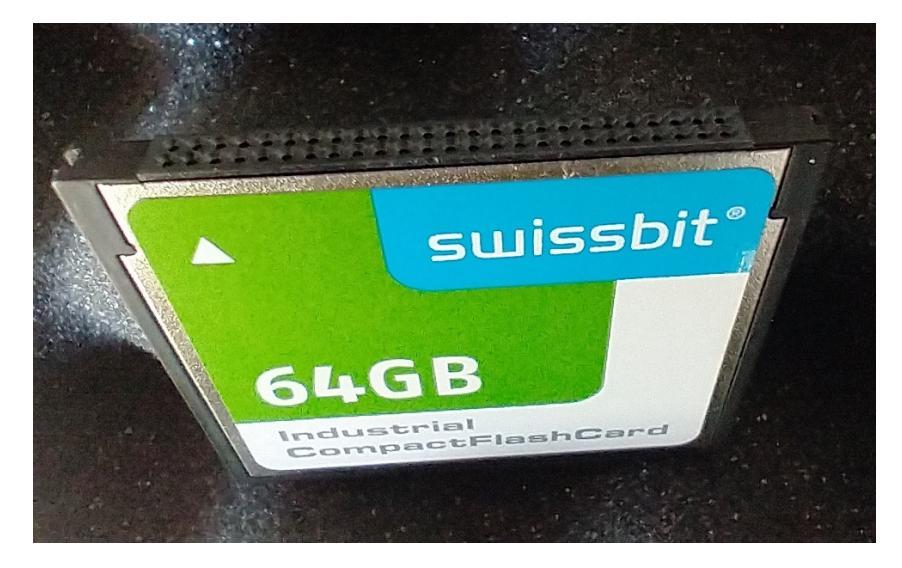
Afin de récupérer les données plus rapidement qu'avec la connectique, il est possible de télécharger ces données directement depuis la carte flash en éjectant celle-ci comme illustré cidessous :

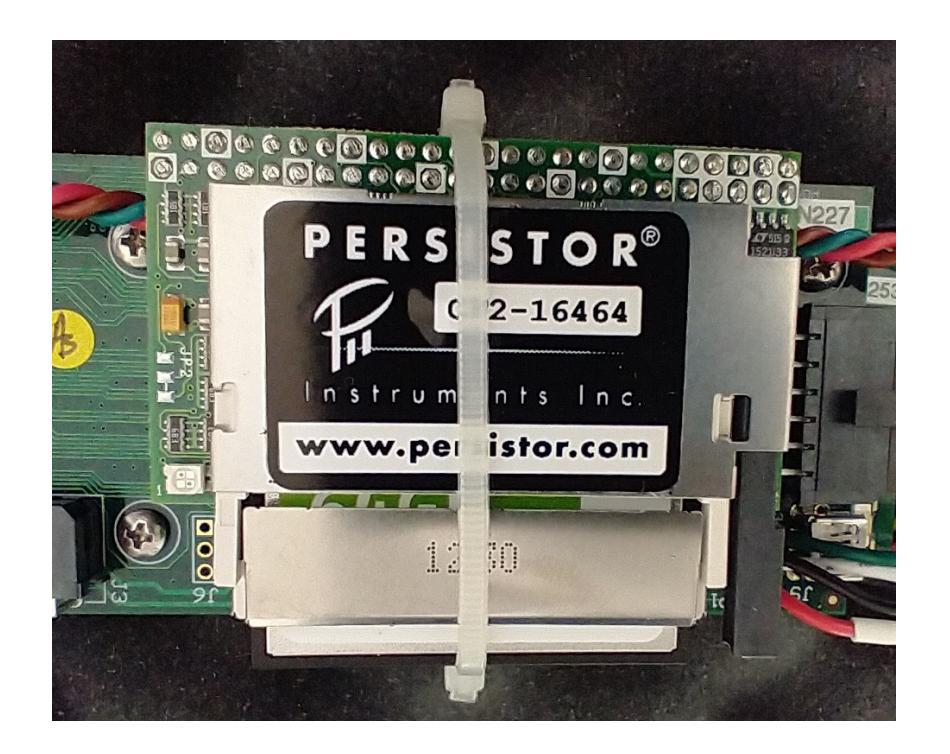
Après avoir réinsérer la carte, il est recommandé de la sécuriser avec un lien comme illustré sur la figure ci-dessous :

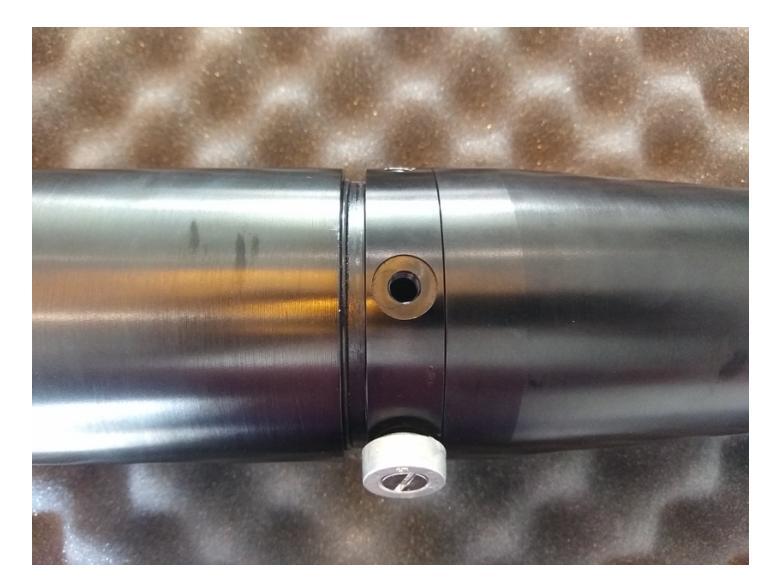
Faire glisser délicatement la plaque supportant les composants électroniques à l'intérieur du tube de pression jusqu'à mettre en contact le tube avec le joint du compartiment avant :

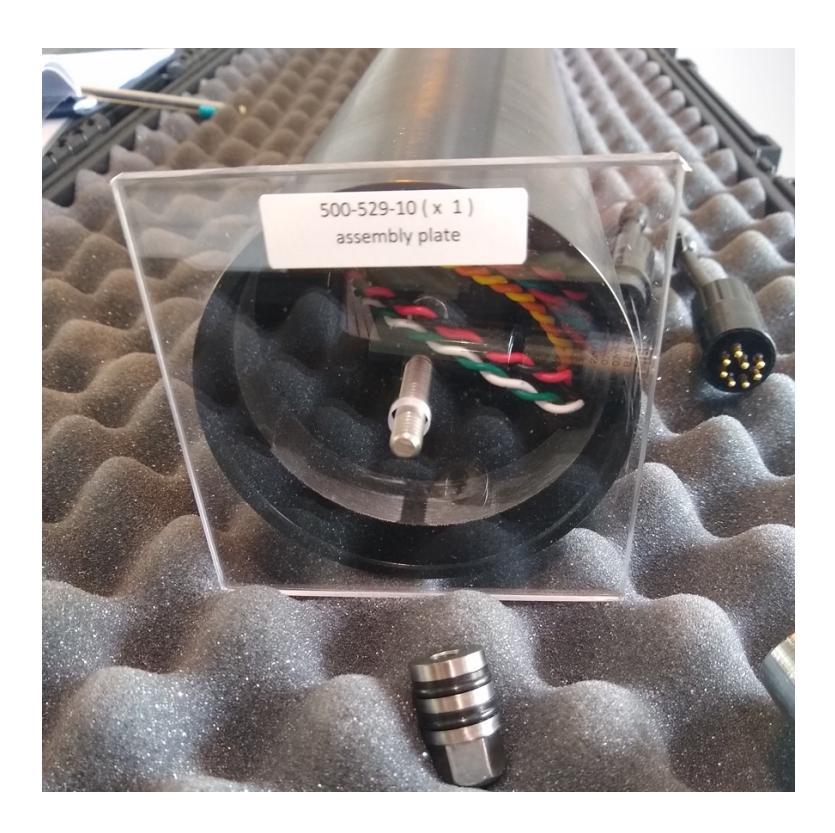
Placer la plaque d'assemblage en plexiglass à l'arrière du tube de pression :

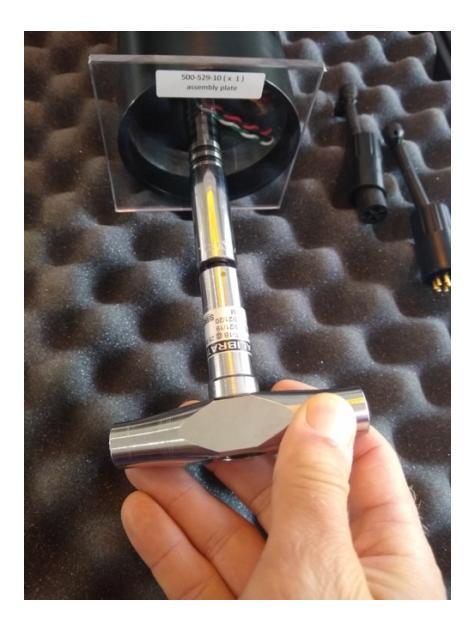
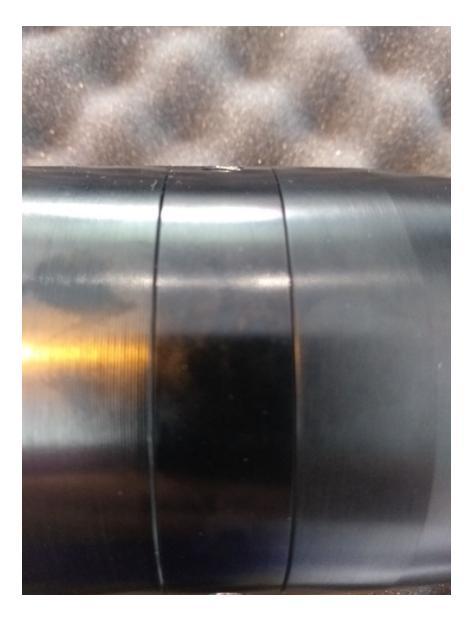
A l'aide de l'écrou d'étanchéité et de la clé dynamométrique, visser jusqu'à que le tube de pression soit bien positionné du côté compartiment avant :

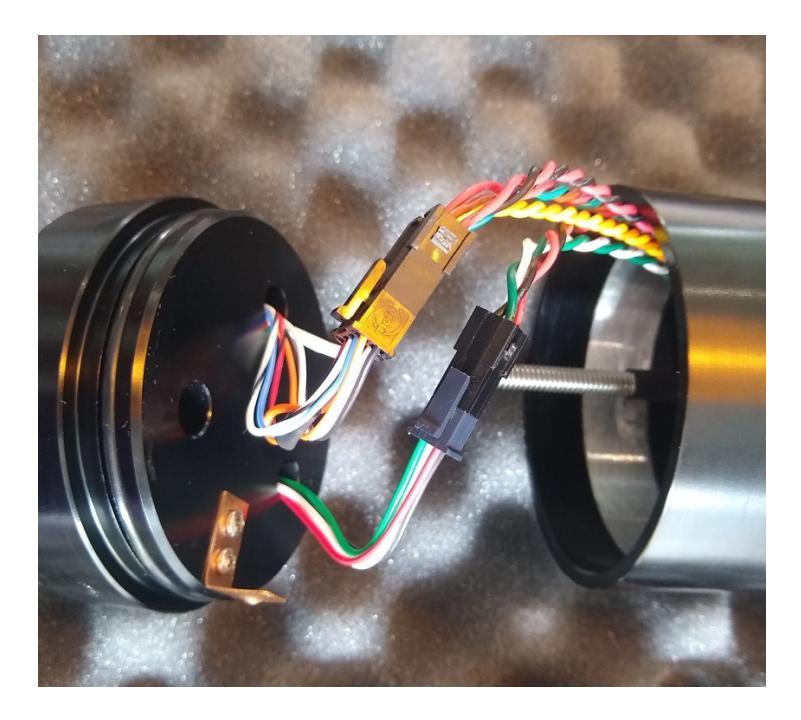
Reconnecter les connecteurs Molex :

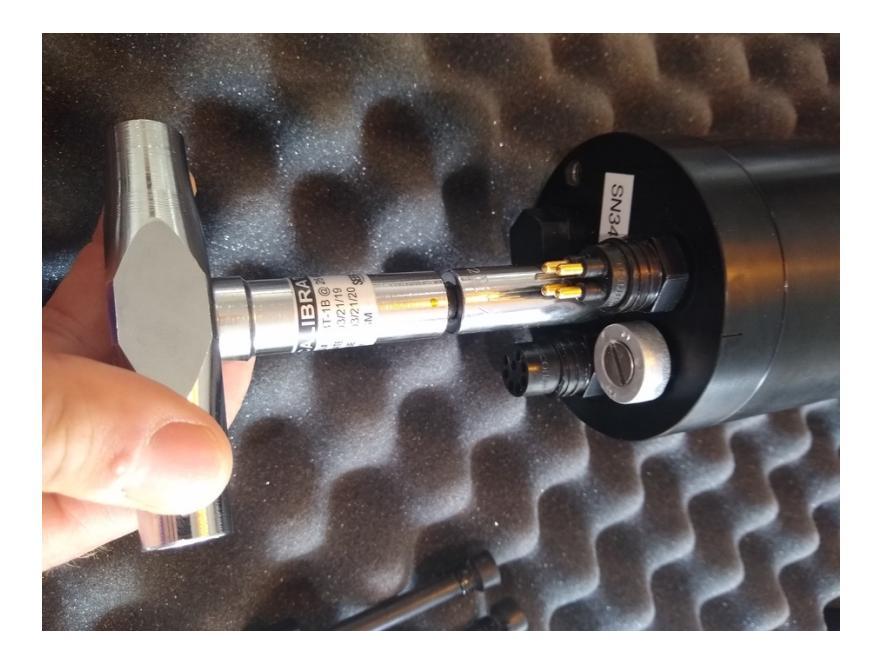
Repositionner le compartiment arrière et resserer l'écrou d'étanchéité à l'aide la clé dynamométrique :

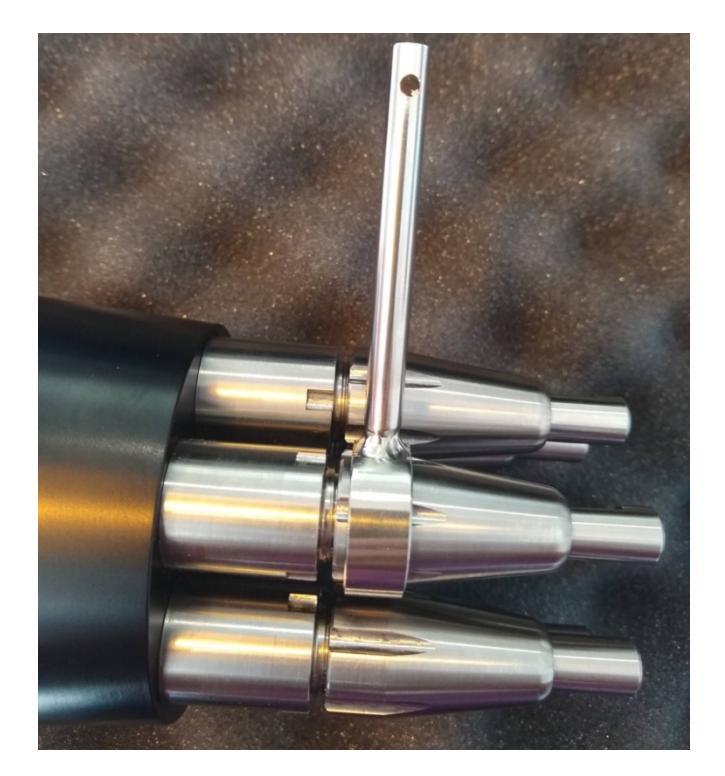
A l'aide de la clé spécifique, desserrer le capuchon porte-sonde d'un 1/2 à ¾ de tour dans le sens opposé des aiguilles d'une montre.

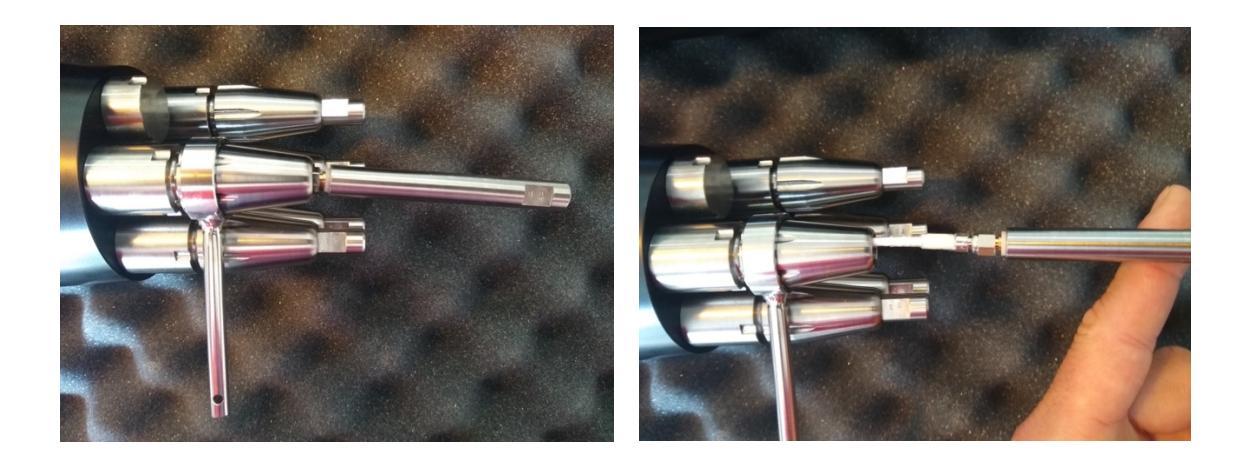
Retirer délicatement la sonde test jusqu'à l'apparition de la connectique avec le câble SMC

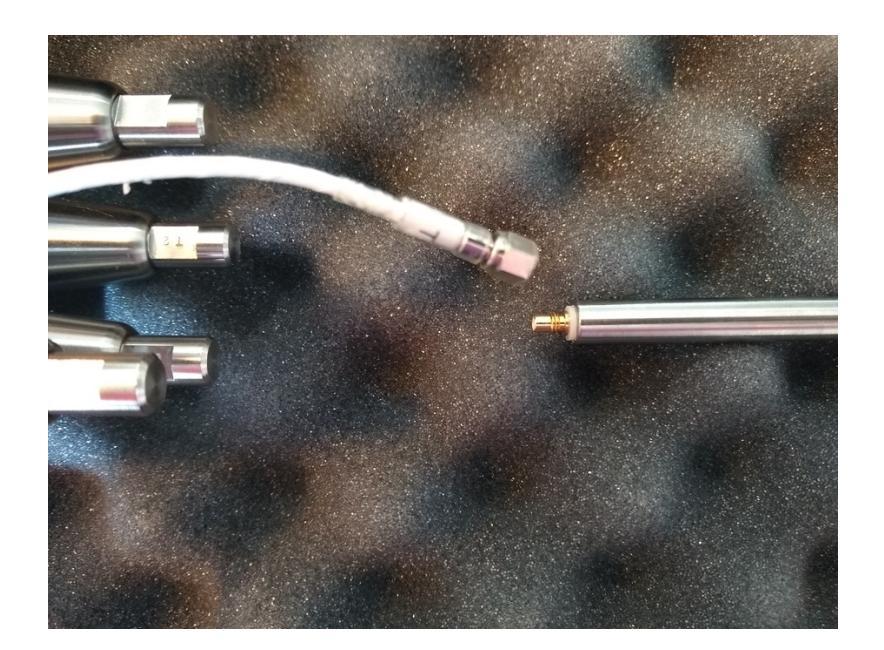
Dévisser la sonde test en évitant une torsion du câble SMC

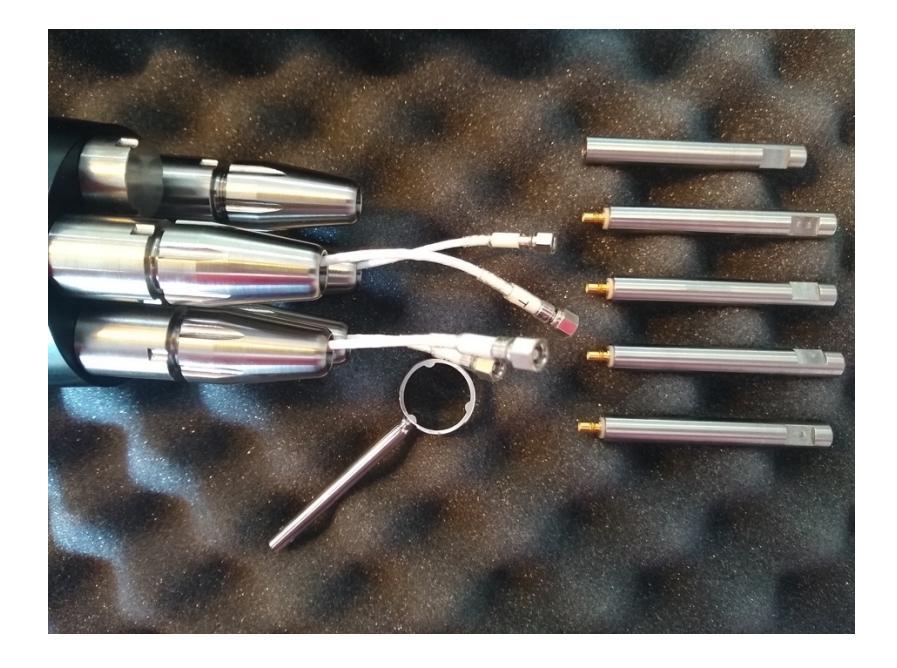
Refaire ces opérations pour les autres sondes test :

A noter que chaque sonde est identifiée (S1, S2, T1, T2) et doivent être connectés aux câbles SMC correspondants.

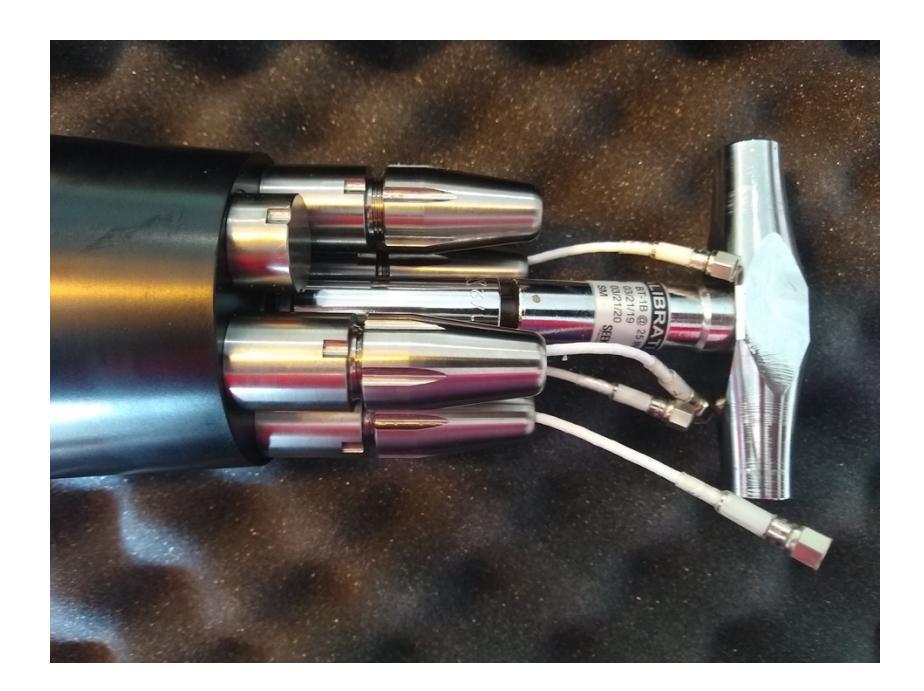
A l'aide de la clé dynamométrique, desserrer et retirer l'écrou d'étanchéité :

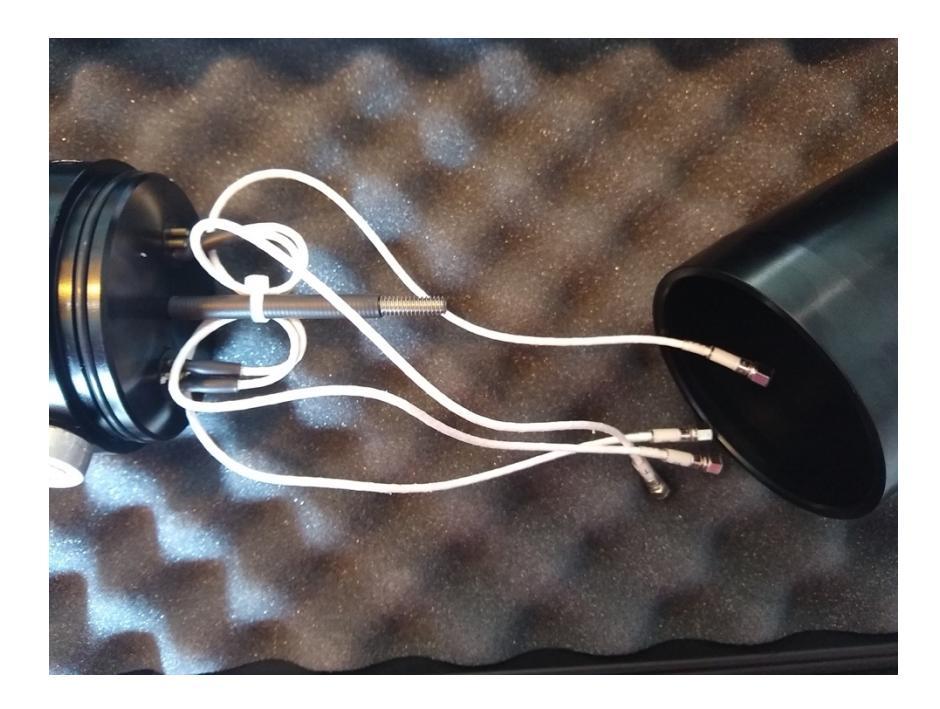
Retirer le cône en faisant passer les câbles SMC :

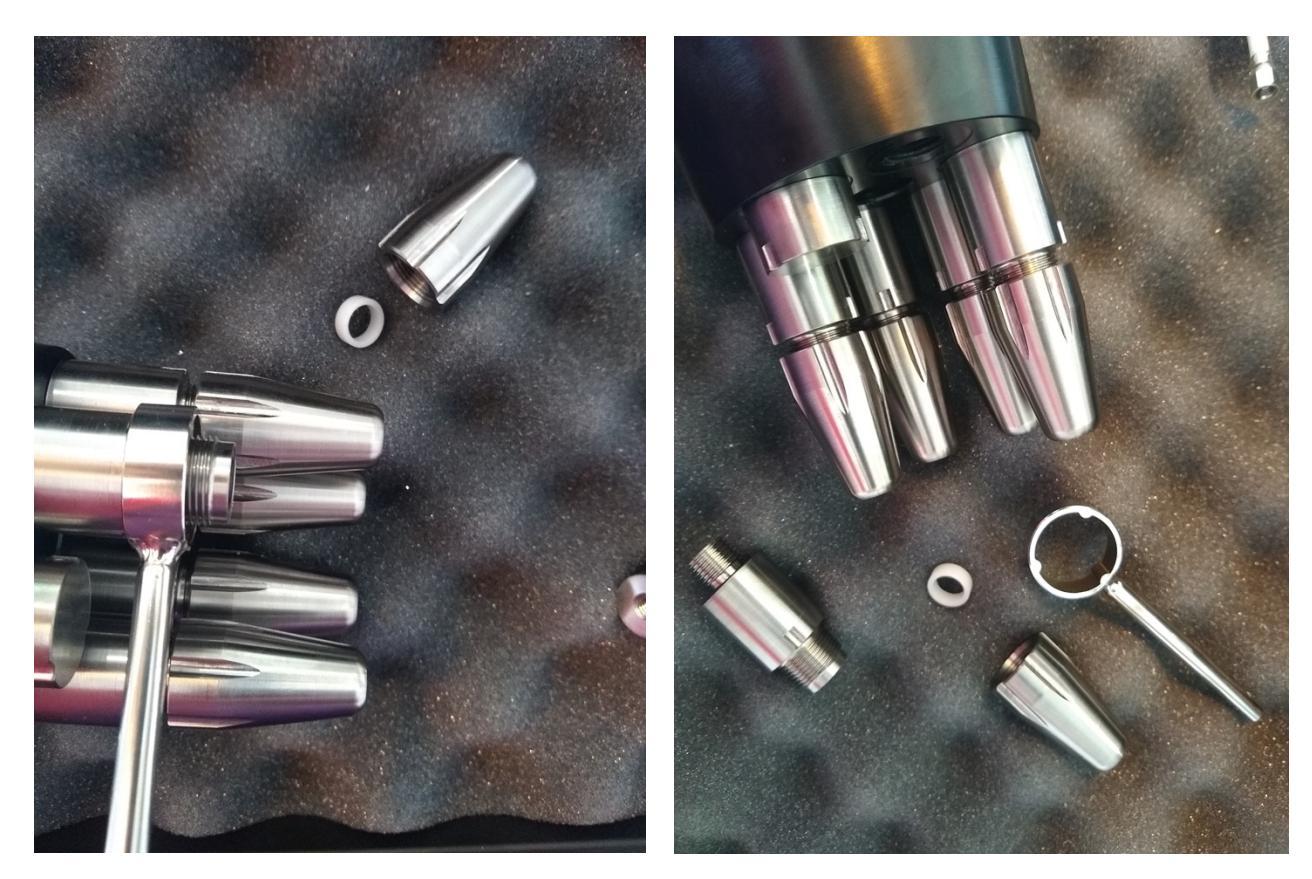
Après avoir dévisser et retirer des capuchons des portes-sondes utiliser la clé spéciale pour dévisser les porte-sondes :

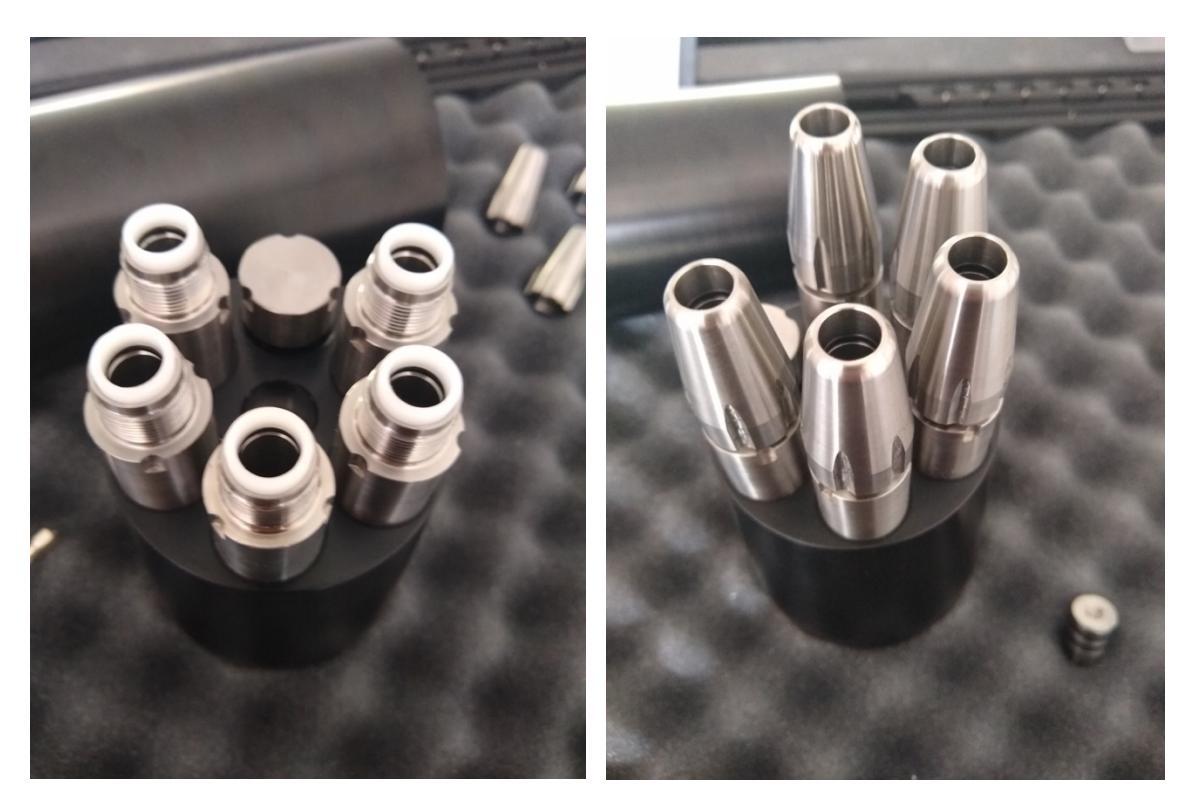
Remonter les porte-sonde en serrant avec la clé spéciale et placer les férules en plastique blanc sur les portes-sonde, puis revisser à la main sans forcer jusqu'à contact les capuchons de portesonde :

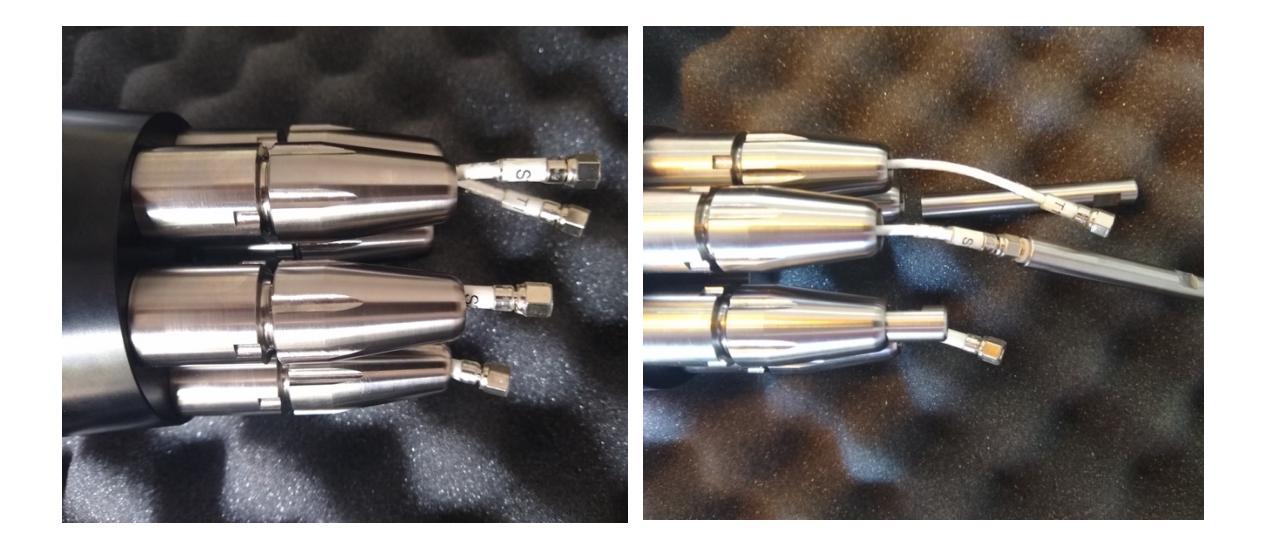
Refaire passer les câbles SMC et revisser les sondes test en respectant bien la concordance des référence indiquées sur les sondes et sur les câbles. Attention à ne pas vriller les câbles SMC

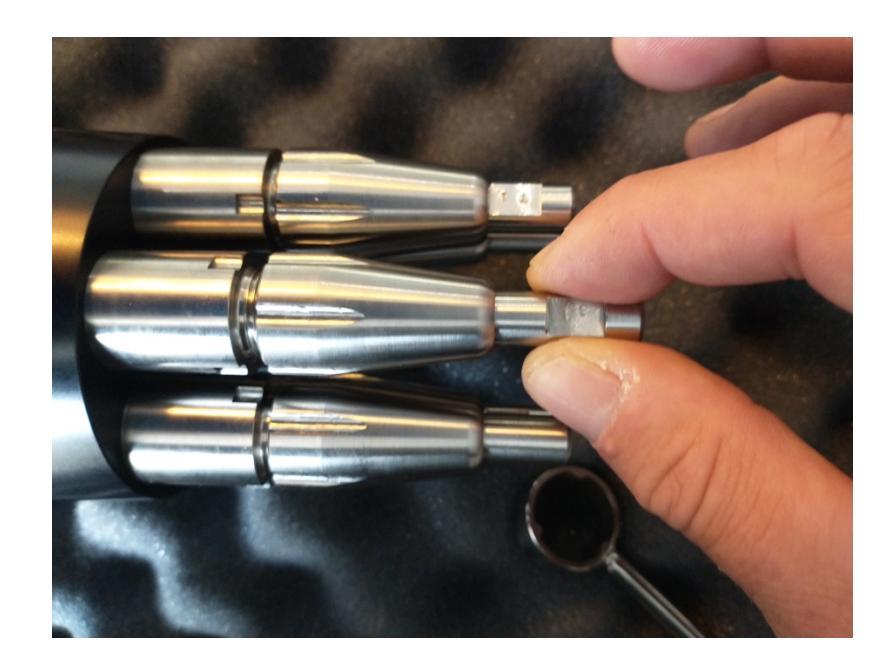
Insérer la sonde dans le capuchon et enfoncer la sonde jusqu'à entendre la base métallique de la sonde rentrer en contact la base métallique du porte-sonde :

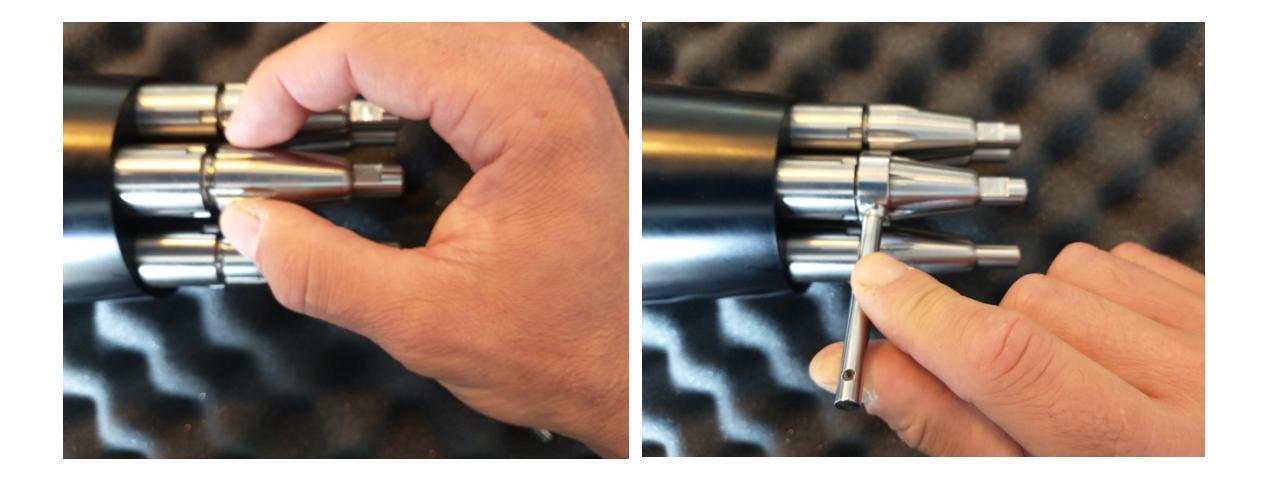
Le serrage du capuchon du porte-sonde s'effectue en deux temps. D'abord, visser le capuchon à la main jusqu'à ce qu'il ne soit plus possible de visser facilement à la main. Puis, à l'aide de la clé spéciale, serrer d'un 1/8 ou ¼ de tour supplémentaire.

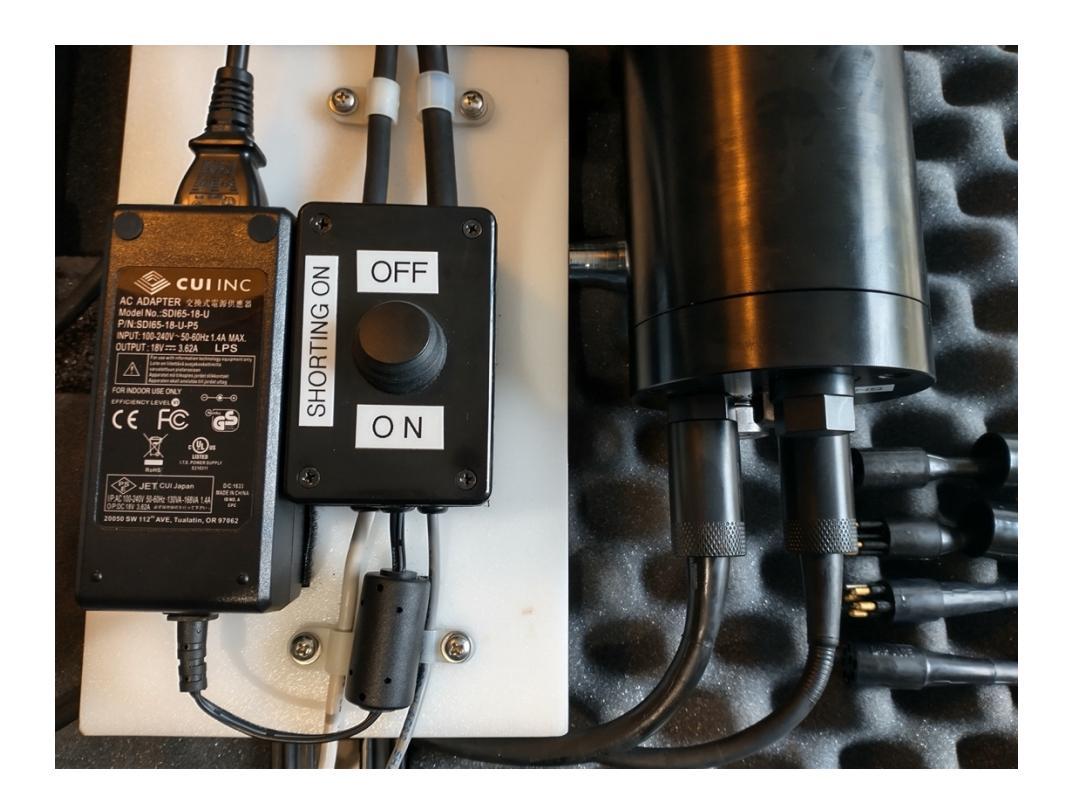
Brancher la plateforme d'alimentation et d'allumage (shorting ON/OFF) sur le MicroRider en branchant les 2 connecteurs MCIL mâle dans les 2 prises femelles sur le compartiment arrière de l'instrument :

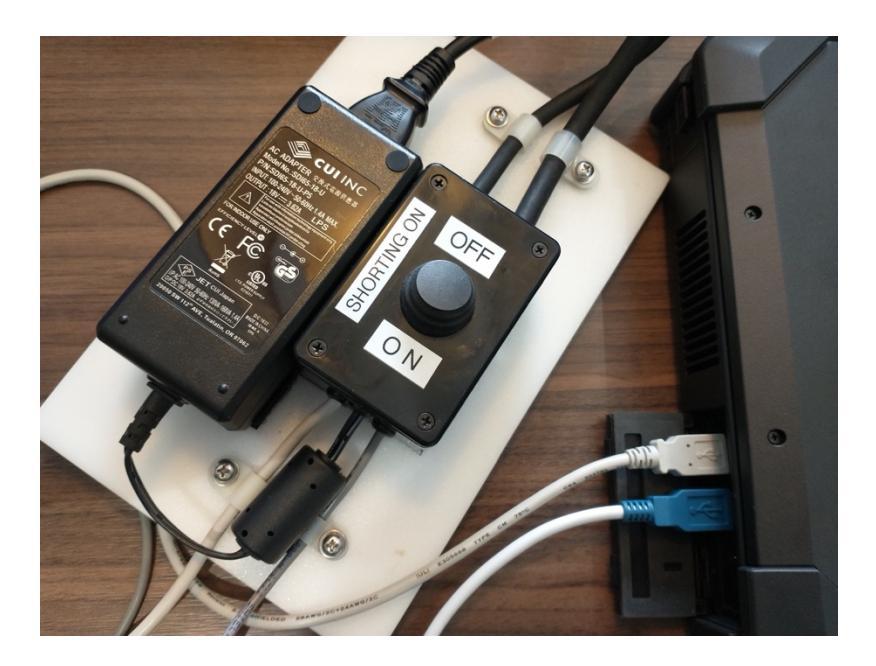
Brancher le câble USB gris et le câble RS232 muni de son adaptateur USB bleu sur 2 ports de l'ordinateur. Par expérience sur l'ordinateur Dell durci, on gardera le positionnement respectif des câbles USB bleu et gris comme indiqué ci-dessous :

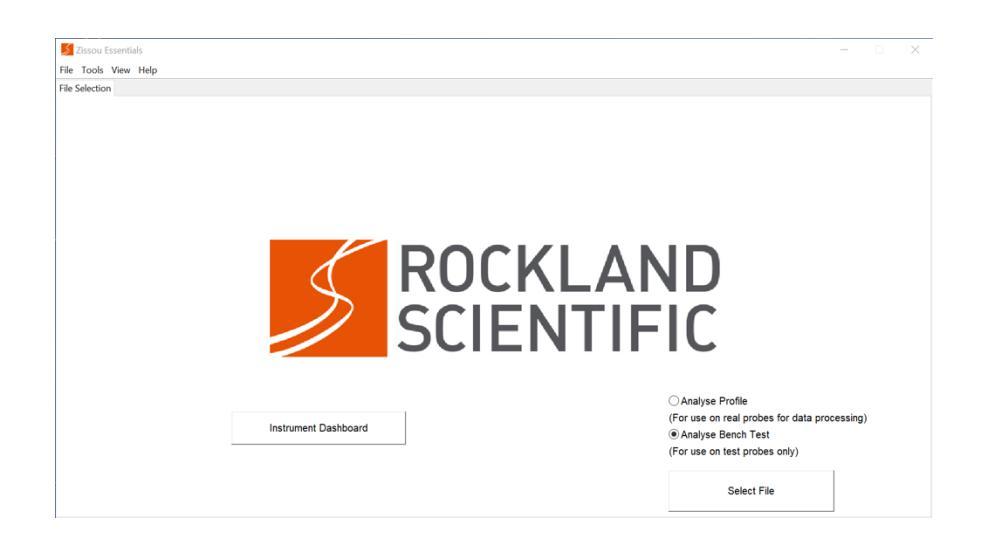
Après l'avoir lancé, choisir « Analyse Bench Test » et sélectionner le fichier précédemment téléchargé.
