Prise en main du Microrider1000 (Rockland Scientific)

Rapport d'essais

ODE/LOPS-OC THEETTEN, Sébastien ; CHARRIA Guillaume Date : 21 septembre 2021

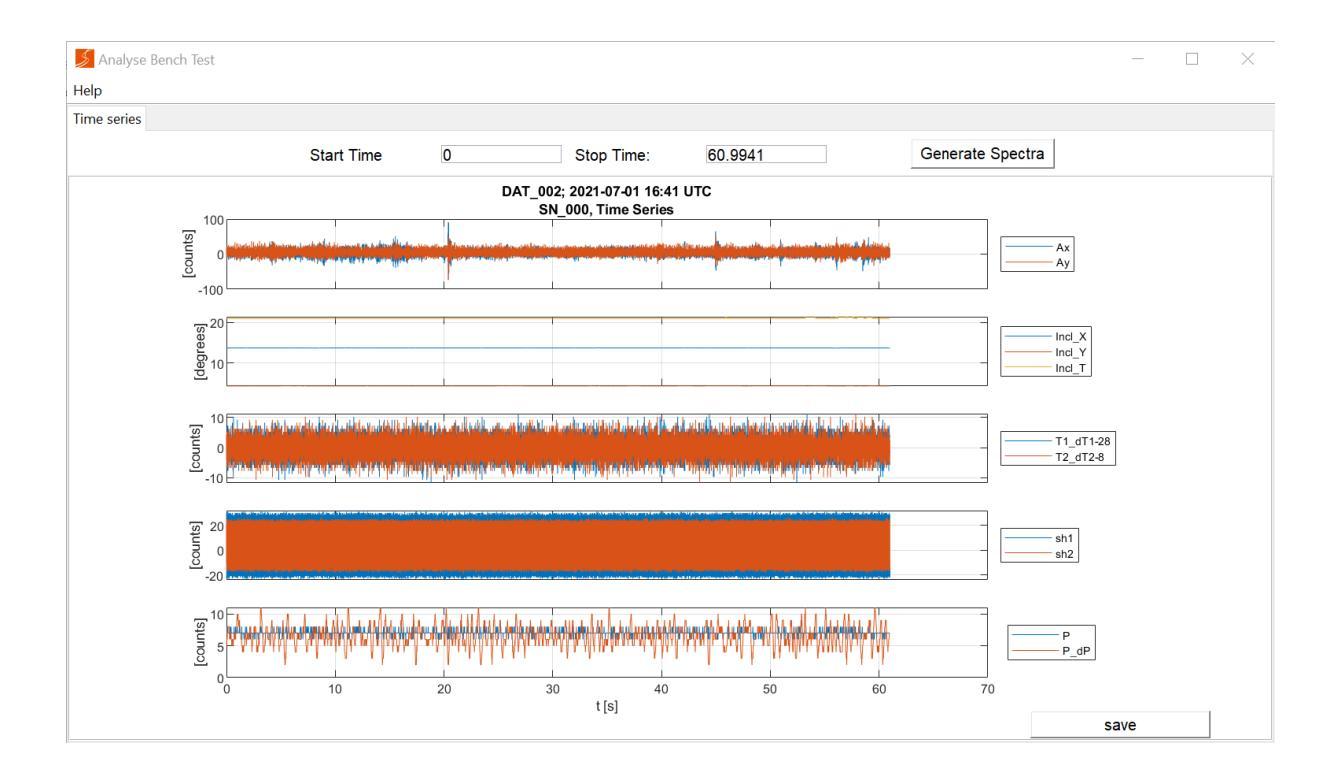
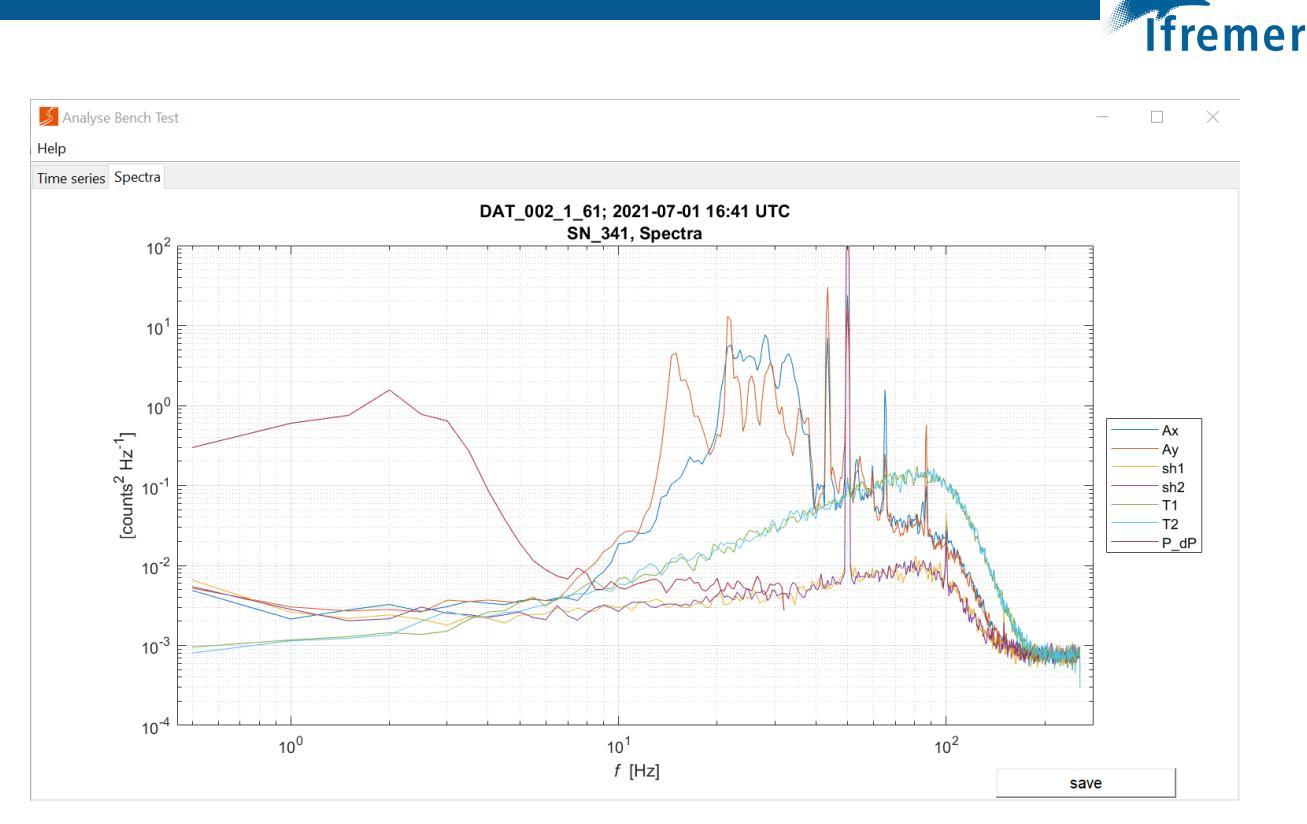
Ensuite générer les 2 figures comprenant la série temporelle des signaux ainsi que les spectres de ces signaux :

- Ax and Ay counts are typically within ±500 counts. Range: +/- 25 counts
 Are there any large spikes in Ax or Ay? <u>Yes one</u>
- Ax and Ay are similar to each other, with Ax typically larger than Ay.

- Incl_T is at a reasonable, constant value (i.e. near room temperature). Value: <u>21 C</u>
- ✓ Incl_Y and Incl_X are at reasonable, constant values (based on instrument orientation). *Values:* X = 14, Y = 4

- T1_dT1 and T2_dT2 counts are typically within ±40 counts. Range: +/- 5
- ✓ T1_dT1 and T2_dT2 offset values are less than 100 counts (specified in figure legend). Values: -28, -8

- ✓ sh1 and sh2 counts have a mean of less than 10 counts. Mean: +5
- ✓ sh1 and sh2 counts are typically within ±30 counts. Range: +/- 11
- P counts are typically within ±2 counts. Range: +/- 1

- P_dP shows a spectral density everywhere less than 10¹ counts²/Hz.
- The peak of P_dP is less than 3 counts²/Hz, and rolls off at approximately 2 Hz.
- ✓ The spectral peaks of Ax and Ay are below 10² counts²/Hz, provided the instrument is well cushioned.
- Ax and Ay are similar to each other.
- I T1 and T2 are similar to each other.
- ✓ T1 and T2 follow rising curves with spectral density of approximately 10⁻¹ counts²/Hz near 10² Hz.
- sh1 and sh2 are similar to each other.
- ✓ sh1 and sh2 follow rising curves with spectral density of approximately 10⁻² counts²/Hz near 10² Hz.
- (If applicable) C1 follows a rising curve with spectral density of approximately 10° counts²/Hz near 10² Hz.

Notes: Bench test looks good, electronics are in good condition

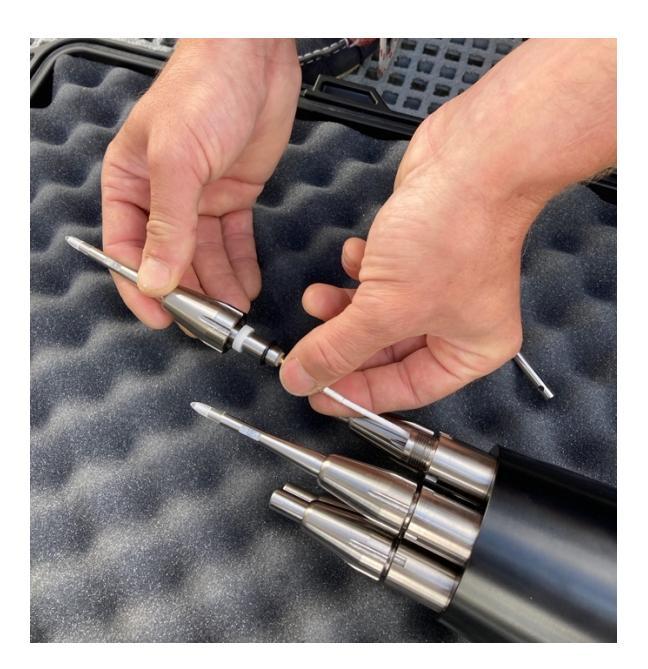
On commence par installer les 2 sondes de Shear puis les 2 sondes de Température. Comme montré sur la photo ci-dessous, on a pris soin d'installer le joint torique et la férule sur la sonde qui est placé dans le capuchon du porte sondes. Cela permet de vérifier le bon état du joint (propreté, intégrité et graissage). De même cela permet l'inspection de l'état de la férule et de son bon positionnement.

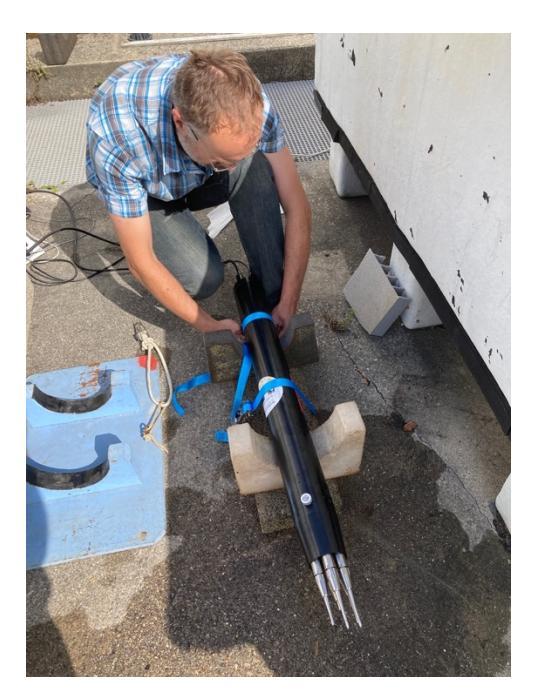
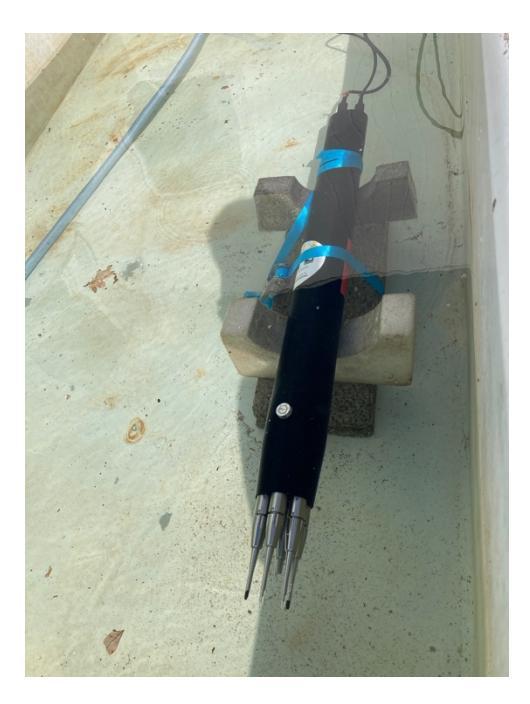
Après avoir posé et fixé l'instrument sur un support lesté, on branche les câbles après avoir préalablement graissé les connecteurs. Le système est ensuite mis à l'eau :

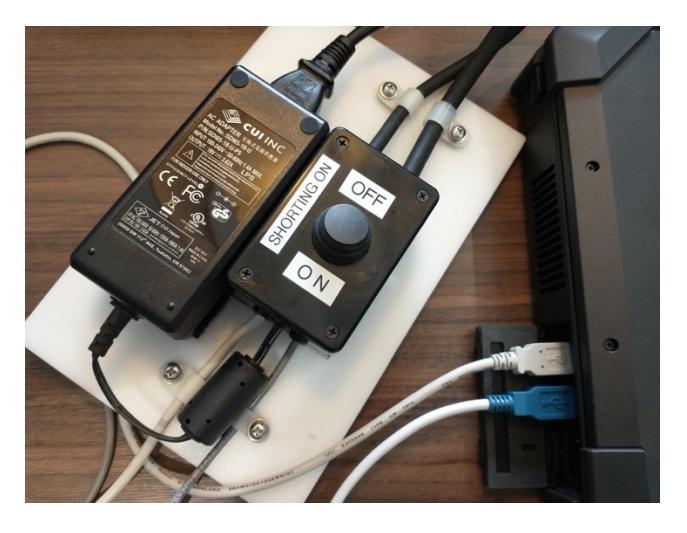
Respecter le branchement des ports :

- Bleu (adapteur RS232/USB) sur port USB le plus proche de l'utilisateur qui correspond au port 7

- Gris derrière qui correspond au port 8

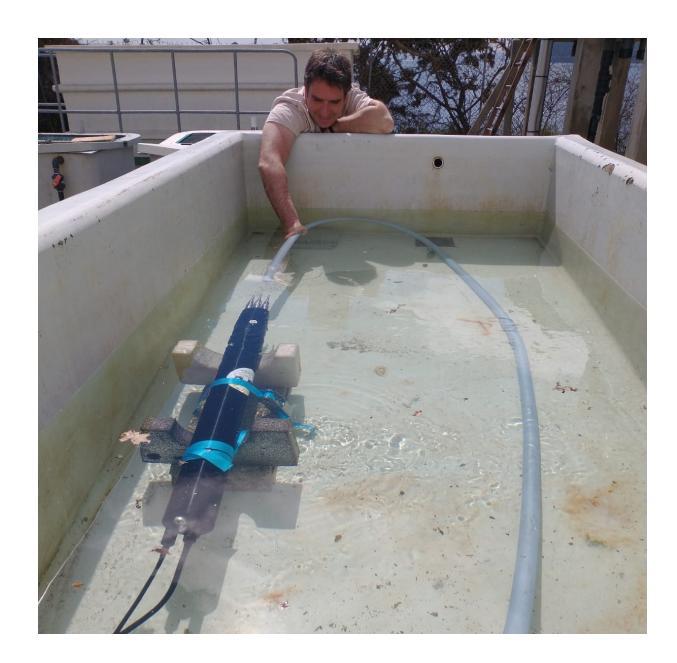
<u>Expérience 4</u> : acquisition dans le bassin avec dans un premier temps eau au repos puis flux face aux sondes pendant plusieurs minutes comme illustré sur la photo ci-dessous :

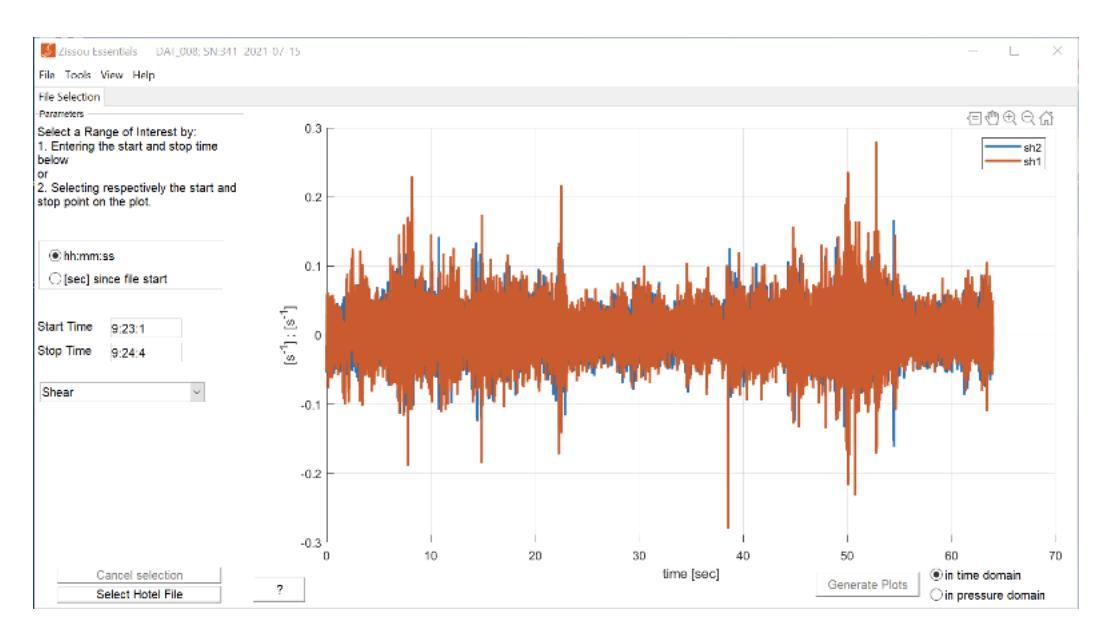
Figure 1 mesure des 2 sondes de shear de l'expérience 1

Expérience 1 : acquisition dans le bassin avec l'eau au repos pendant 1 minute

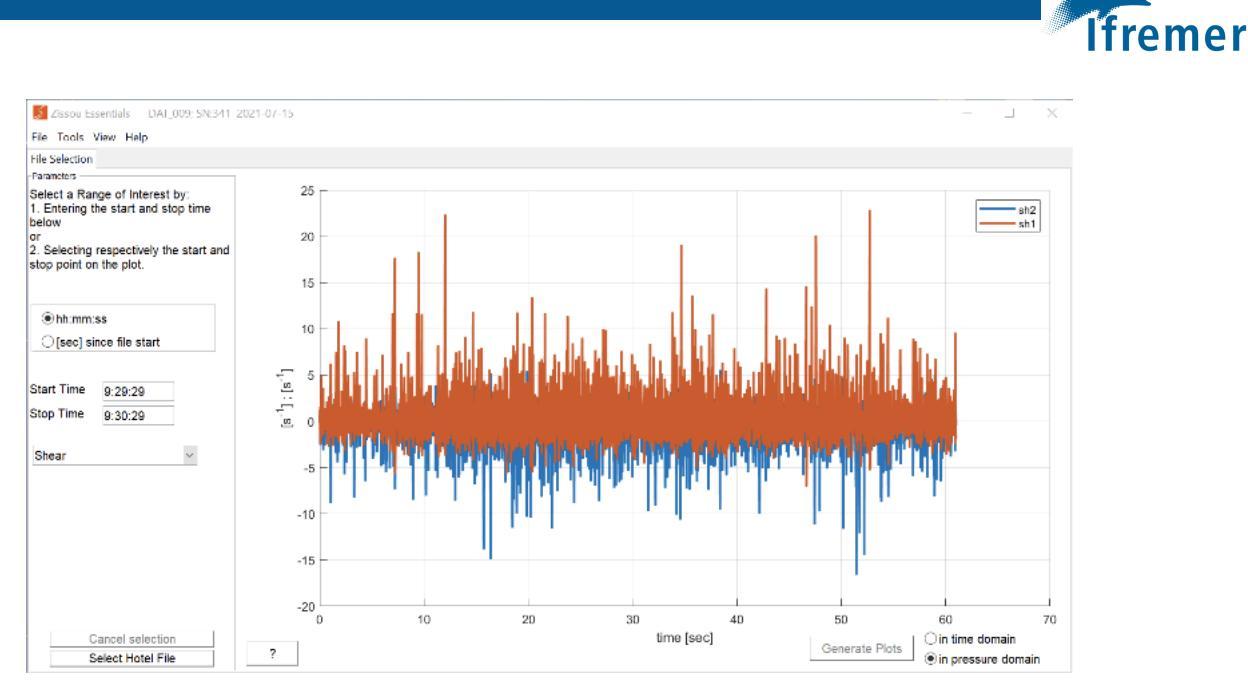
Figure 2 Mesure des 2 sondes shear de l'expérience 2

<u>Expérience 2</u> : acquisition dans le bassin avec l'eau agitée « à la main » devant les sondes pendant 1 minute

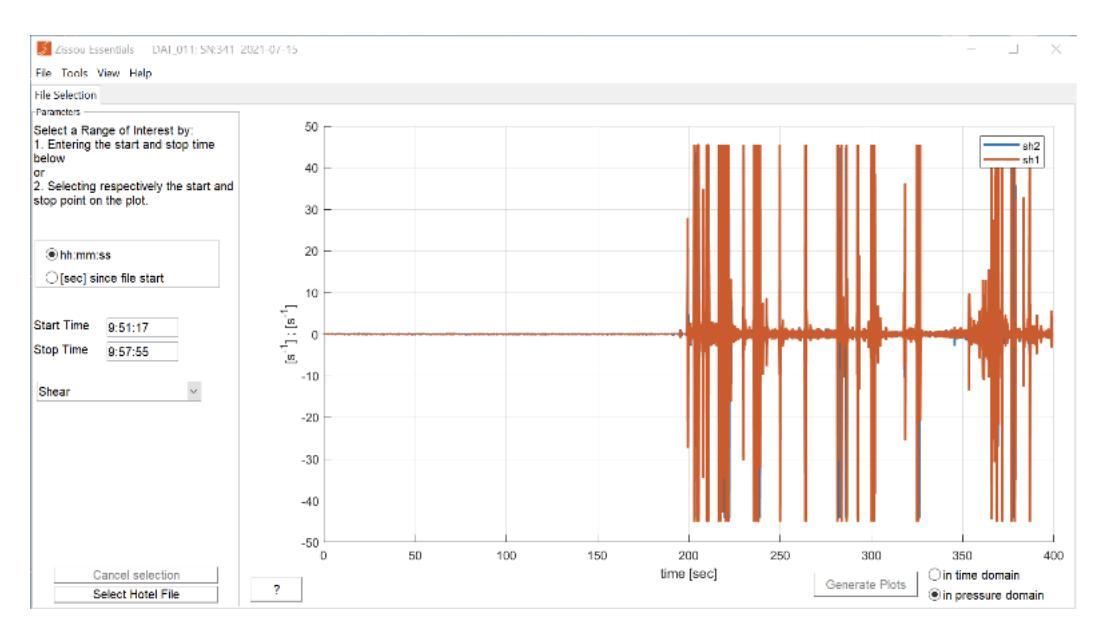
Figure 3 Mesure des 2 sondes de shear de l'expérience 3
