Etude sanitaire de la baie du Mont-Saint-Michel zones 35.06 groupes 2&3, 35.11 groupe 3 et 35.13 groupe 3

Rapport intermédiaire (35.06)

Ce rapport intermédiaire présente l'évaluation de la qualité microbiologique et chimique dans la partie centrale (rivage, bouchot et table) de la baie du Mont-Saint-Michel en vue de son classement sanitaire.

Rapport intermédiaire portant sur la zone 35.06 « Rivage » pour les deux groupes

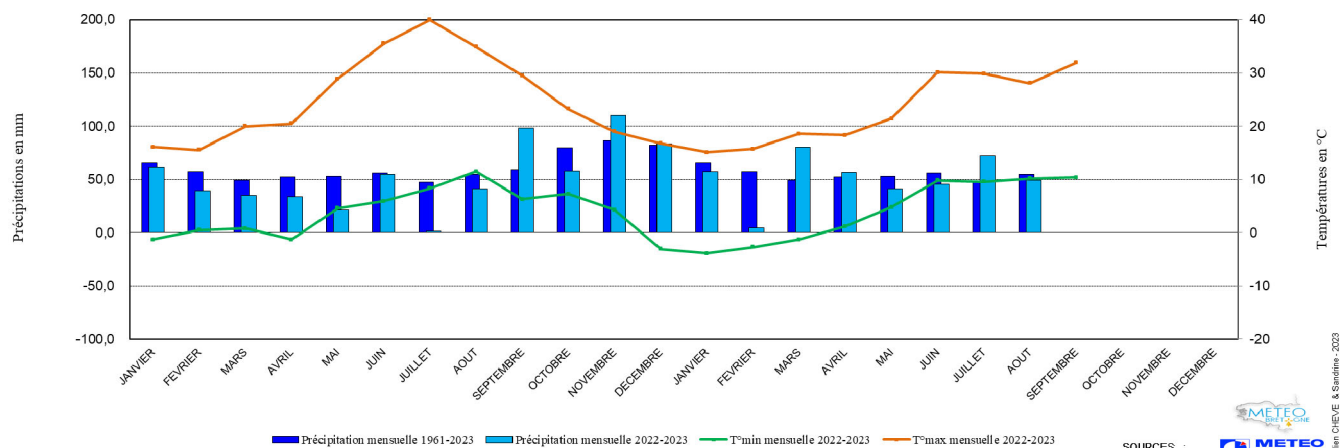
Figure 6: Précipitations et températures observées sur la station météorologique de Pleurtuit (Sources Météo France et Météo Bretagne)

La Figure 6 présente les précipitations mensuelles et les températures mensuelles maximales et minimales observées à la station météorologique de Pleurtuit (Dinard). Les normales mensuelles pluviométriques sont calculées entre 1961 et 2023.

Les moyennes des températures sont comprises entre un minimum de -3.9°C et un maximum de 40 °C et ont un caractère saisonnier marqué. On note le record de température haute en juillet 2022, mois de canicule. Ces épisodes marquent une rupture dans la continuité des températures maximales et minimales qui respectent habituellement les mêmes tendances.

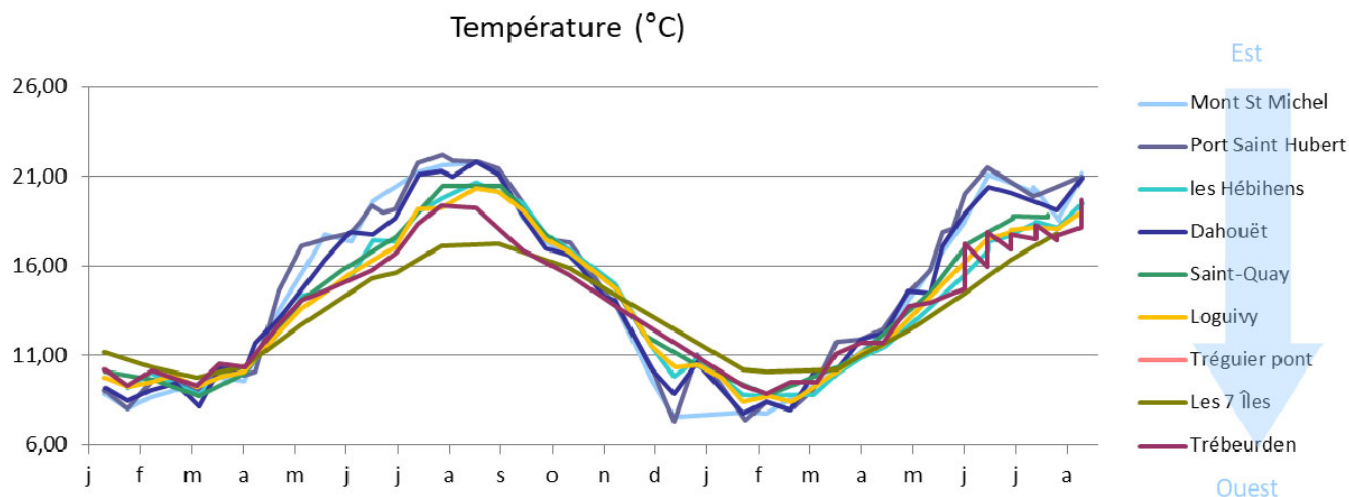
Figure 7: Courbes de température des eaux aux points REPHY suivis par le LERBN entre 2022 et 2023

La température de l'eau est un paramètre fondamental pour l'évaluation des caractéristiques des masses d'eau car elle joue un rôle important dans la variabilité des cycles biologiques. Ce paramètre intervient également dans la survie des microorganismes d'origine fécale présents dans le milieu. La Figure 7 présente les courbes de température de l'eau aux points REPHY (REseau d'observation du PHYtoplankton) suivis entre 2022 et 2023 par le LERBN : Trébeurden, les 7 îles, Tréguier pont, Loguivy de la mer, Saint-Quay-Portrieux, Dahouët, les Hébihens, Port Saint-Hubert et Mont-Saint-Michel.

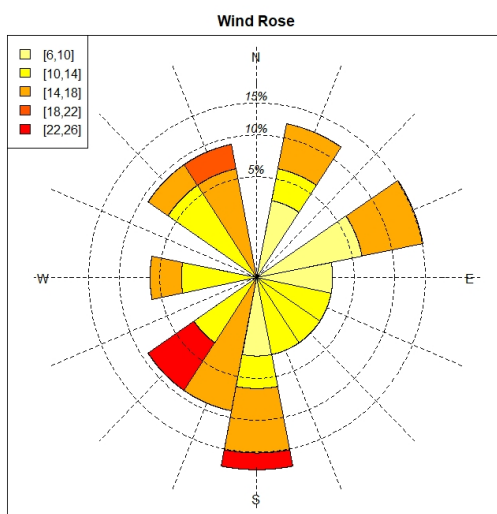
Figure 8: Vents dominants moyens (km/h) sur la station météorologique de Pleurtuit (Dinard) en 2022 (Source www.meteo.bzh – Ifremer LERBN)

Les vents dominants sur la station météorologique de Pleurtuit (Dinard) sont de direction Sud, Sud-Ouest et Nord (Figure 8). Les vents de 2022 présentent le même profil global que les années passées. Les vents de Sud indiquent une plus forte dispersion des panaches de contamination potentiels vers le Nord et le Nord-Est. Ils favorisent par exemple l’extension des panaches de contamination des fleuves venant du sud de la baie (Vildé, Vivier).

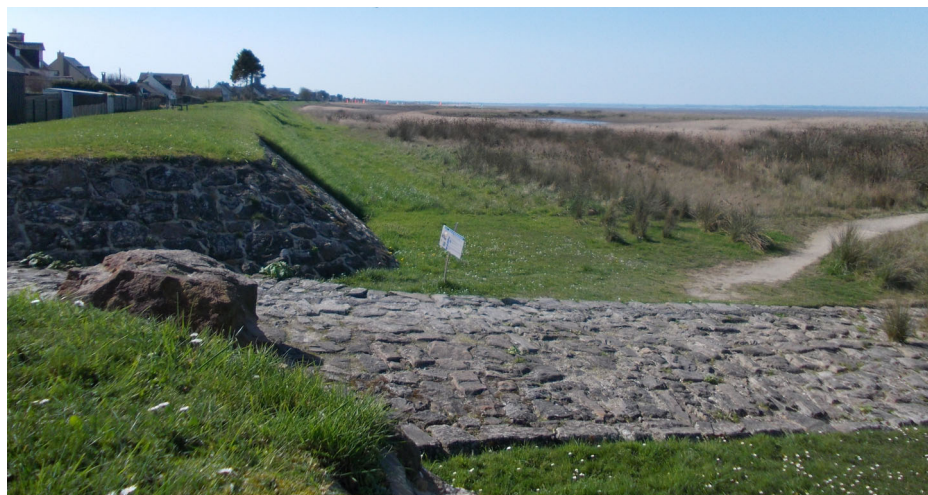
Figure 24 : Morphologie du littoral immédiat des zones de production étudiées, digue littorale de la Duchesse Anne.

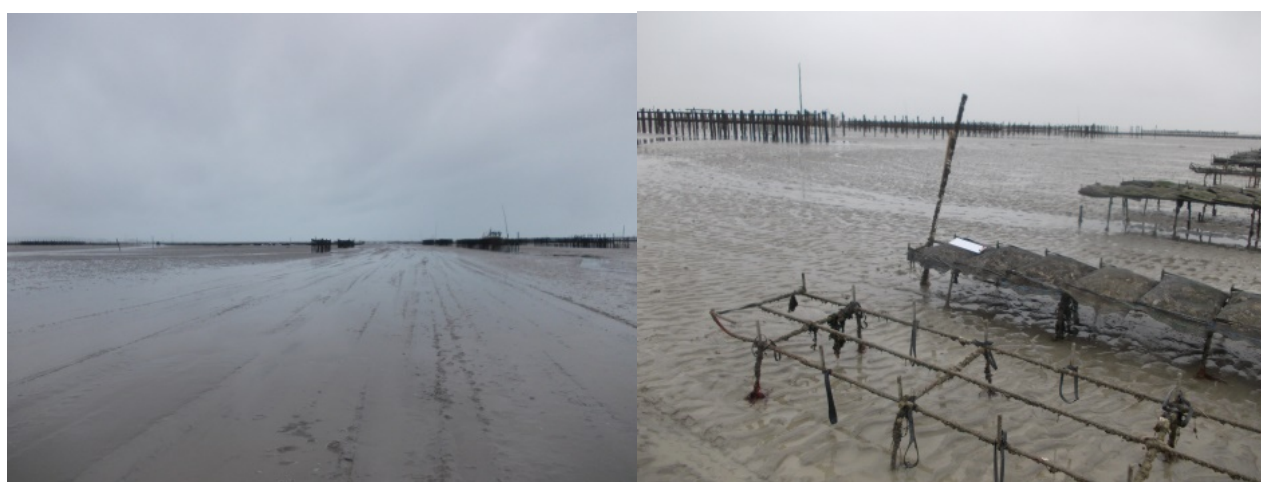
Figure 51 : A gauche, vue de la zone de dépôt à l'Ouest du Biez depuis le chemin conchylicole. A droite, zone de dépôt à l'Ouest du Biez, tables à huître au premier plan et structures béton au second –

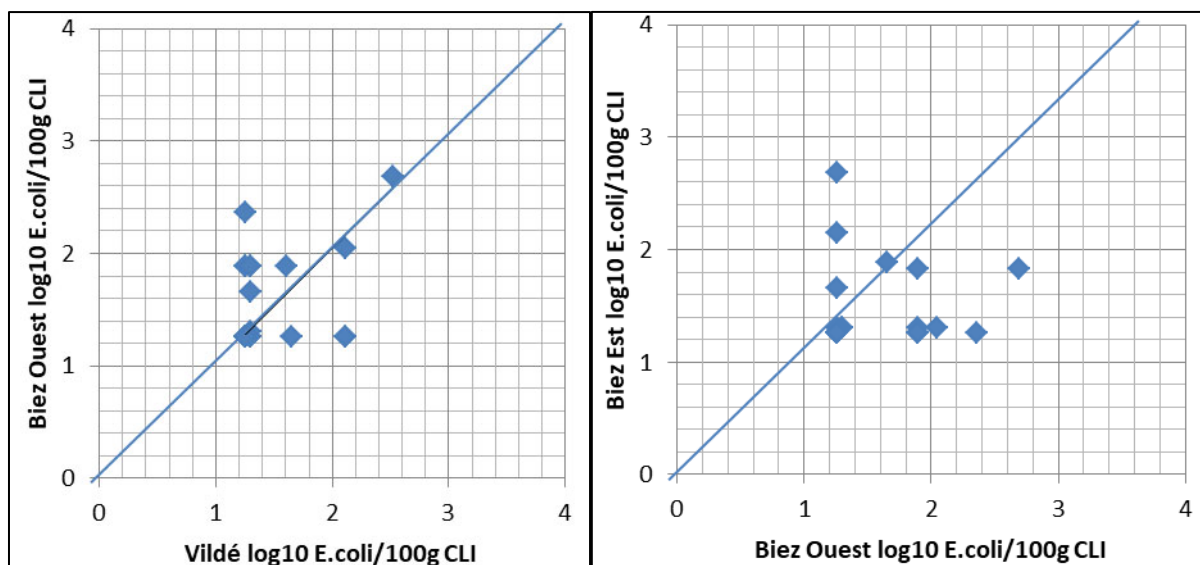
Figure 54 : Comparaison de la contamination des points « Vildé », « Biez Ouest Reserve Palourdes » et « Biez est réserve / palourdes » pour le groupe 2

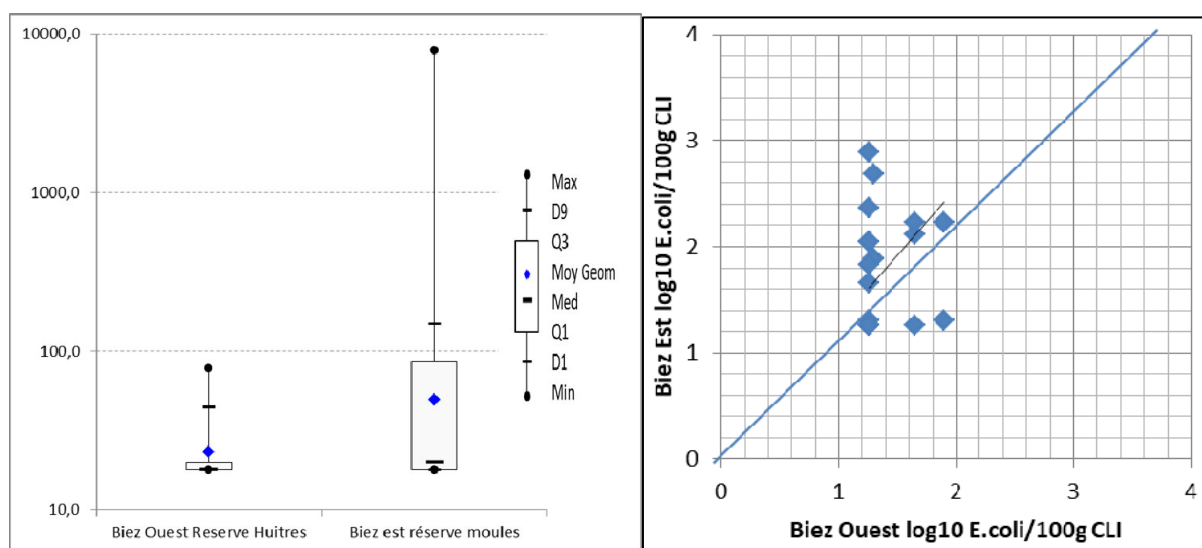
Figure 56 : Comparaison de la contamination des points « Biez Ouest Reserve Huitres » et « Biez est réserve / moules » pour le groupe 3

Ces données indiquent une plus grande sensibilité à l'Est du Biez du Vivier. Ces deux points situés à l'Ouest et l'Est du Biez venant du Vivier-sur-Mer sont au-devant de la même source de contamination. Il est logique qu'ils présentent les mêmes résultats en moyenne. Toutefois dans certaines conditions météorologiques le panache de contamination peut défavoriser un secteur. C'est le cas de l'Est du Biez.
